## STADT MAINZ

Hochwasser- und Starkregenvorsorgekonzept (HSVK)  
für die Stadt Mainz Teil 1: Stadtteil Ebersheim

Bürgerinformationsveranstaltung (BIV)  
am 05.12.2023  
in Ebersheim

Vortragsmanuskript mit Ergänzungen aus der  
Ortsbeiratssitzung und der BIV

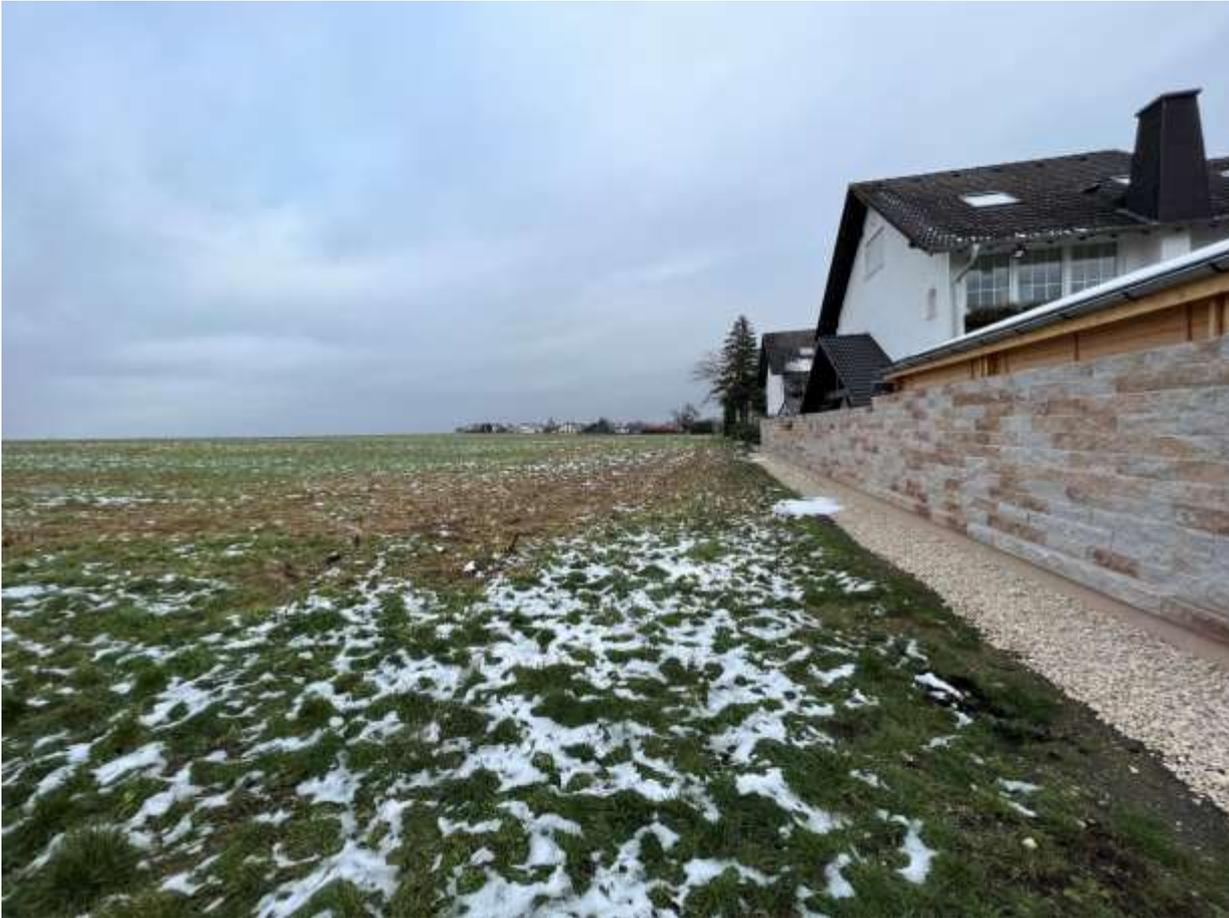
Defizit	Maßnahme
<p>Auf dem <b>westlich</b> der Straße "Hinter der Kirche" gelegenen Wirtschaftsweg <b>fließt Oberflächenabfluss aus den landwirtschaftlichen Flächen in Richtung Ortslage</b>. Auf den nördlichen landwirtschaftlichen Flächen bildet sich <b>Hangwasser</b> und gefährdet die Anlieger in der Straße "In der Kirche". In Abhängigkeit von der Bewirtschaftung der landwirtschaftlichen Flächen ist mit Erosion zu rechnen.</p> <p>Die meisten Anwohner der Straße "In der Kirche" haben sich hangseitig durch Mauern oder kleine <b>Verwallungen</b> geschützt und leiten dadurch das Hangwasser entlang der Mauern nach Osten um. <b>Das Grundstück am Geländetiefpunkt</b> ("Hinter d. Kirche" Haus Nr. 11) besitzt keine Mauern, sodass das gebündelte Hangwasser bzw. der sich gebildete Oberflächenabfluss über das Grundstück Nr. 11 abfließt.</p> <p>Der Wirtschaftsbetrieb Mainz (WBM) hatte zur Ableitung und Versickerung des Oberflächenabflusses eine <b>breite, flache Flutmulde nördlich der Häuser geplant</b>. Diese konnte aufgrund des <b>Widerstands einiger Anwohner</b> und der nicht zur Verfügung stehenden Flächen nicht gebaut werden.</p>	<p>Die betroffenen Anlieger müssen über ihre Gefahrensituation informiert werden, damit sie Maßnahmen zum <b>Eigenschutz (Eigenvorsorge Kategorie A und B)</b> vornehmen können.</p> <p>Zum Schutz der Anlieger der Straße "Hinter der Kirche" vor rückwärtigem Hangwasser sollte die <b>Planung und Umsetzung der Flutmulde wieder aufgenommen werden</b>. Eine Sensibilisierung der Anlieger sollte vor dem Hintergrund zunehmender Starkregenergebnisse infolge des Klimawandels erfolgen.</p> <p><b>Zusätzlich sollten im Außengebiet dezentrale Maßnahmen zum Wasserrückhalt in der Fläche, wie Kleinstrückhalte, Flutmulden entlang von Wegen oder alternative Flächenbewirtschaftungen umgesetzt werden.</b></p> <p><b>Auch die Landwirte sollten Maßnahmen zum Wasserrückhalt und Erosionsschutz umsetzen.</b></p>

Abbildung 2: Durch Mauer geschützte Häuser

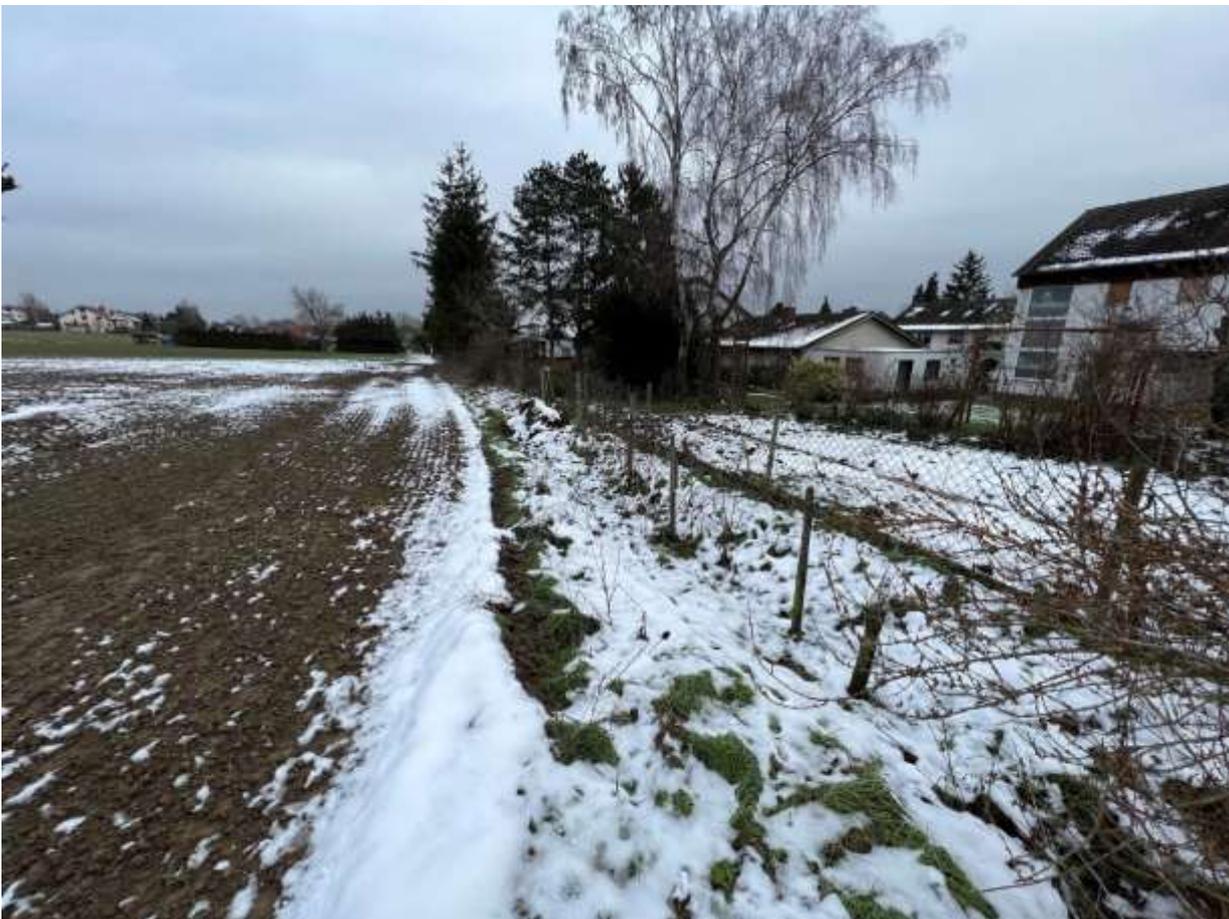
Abbildung 3: Gebäude ohne Mauer

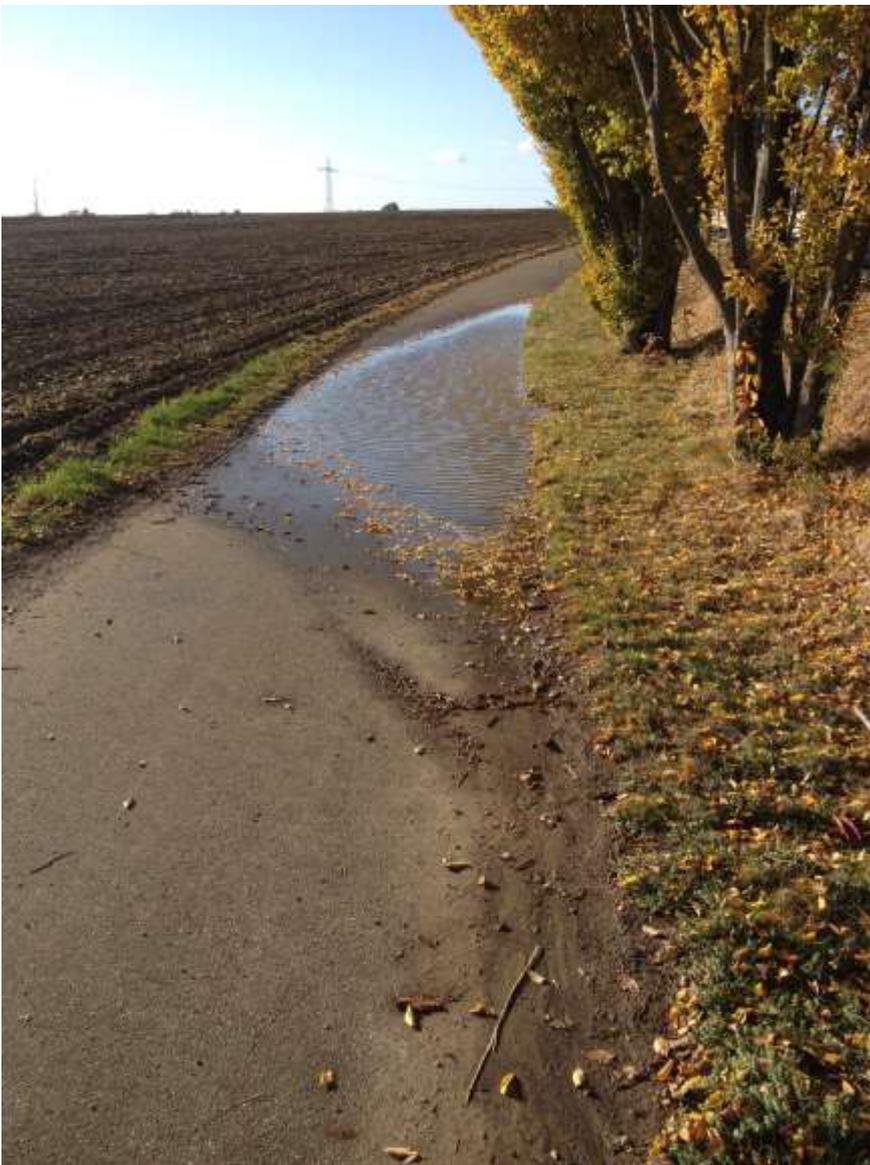
Defizit	Maßnahme
<p>Die Zornheimer Straße und die Katharina-Friederich-Straße sind <b>wasserführend</b> und es kommt <b>teilweise zu Flächeneinstau</b>. Alle Gebäude mit <b>Kellern, ebenerdigen Lichtschächten sowie tiefliegenden Eingängen und Garagen</b> sind gefährdet. <b>Viele Häuser haben ebenerdige Eingänge</b>.</p> <p>Es wurde bereits ein <b>Regenrückhaltebecken</b> zwischen Zornheimer Straße und Katharina-Friederich Straße geplant. Da keine Grundstücke erworben werden konnten, wurden die Untersuchungen <b>abgebrochen</b>.</p>	<p>Die betroffenen Anlieger müssen über ihre <b>Gefahrensituation</b> informiert werden, damit sie <b>Maßnahmen zum Eigenschutz (Eigenvorsorge Kategorie A und C)</b> vornehmen können.</p> <p>Vor dem Hintergrund der <b>Zunahme von Starkregenereignissen</b> sollte die <b>Umsetzung des Regenrückhaltebeckens</b> <b>erneut aufgenommen werden</b>. Die dafür erforderlichen Flächen können alternativ zum Kauf auch <b>langfristig gepachtet</b> werden.</p> <p>Zudem sollten Maßnahmen zum <b>Wasserrückhalt in der Fläche</b> umgesetzt werden. Bspw. könnte eine <b>Flutmulde</b> entlang des <b>Wirtschaftswegs</b> gebaut werden.</p> <p>Generell sollten in <b>Abstimmung mit dem Grünamt</b> an geeigneten Stellen <b>regelmäßig die Bankette geschoben</b> werden.</p>

Abbildung 9: Ablauf von Wasser- / Schlammgemisch auf dem Wirtschaftsweg (Quelle: Matthias Gill)

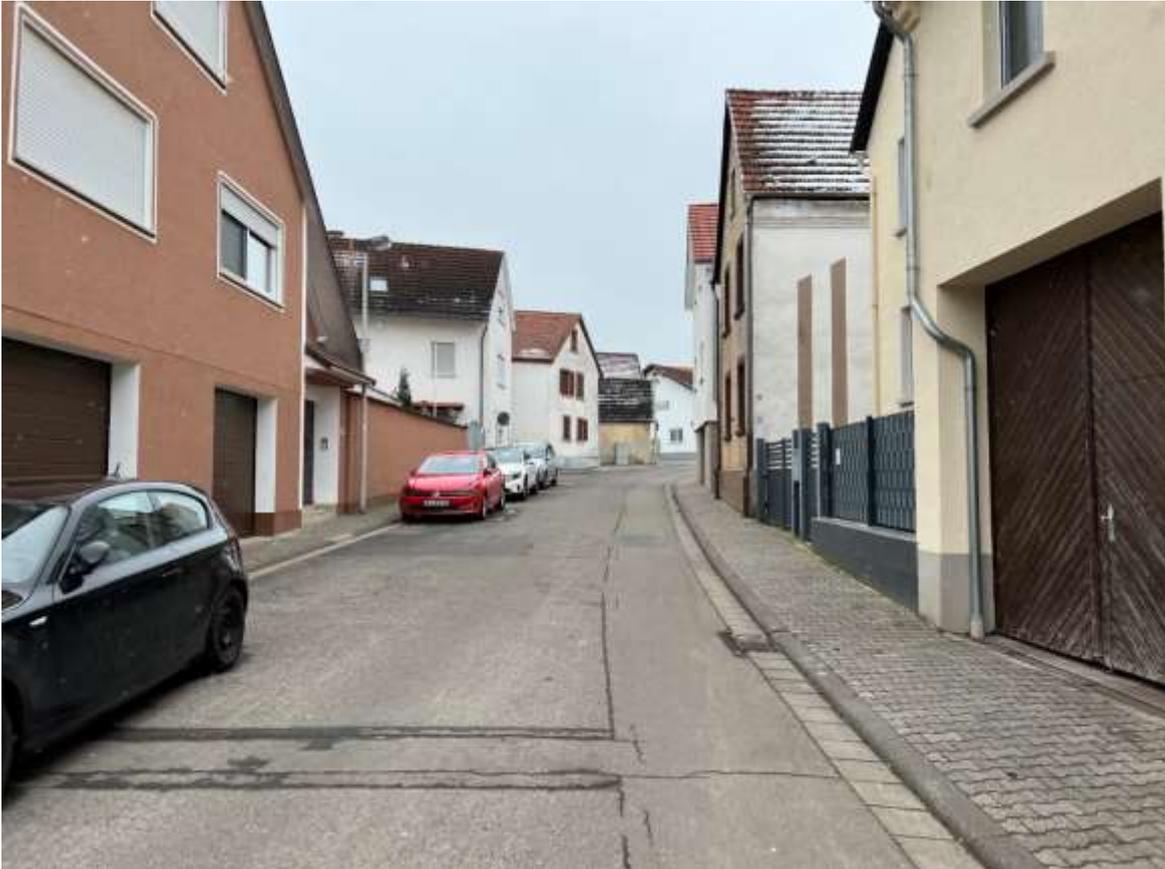
Defizit	Maßnahme
<p>Die <b>Weinbergstraße ist stark wasserführend</b>. Alle Gebäude mit Kellern, ebenerdigen Lichtschächten sowie tiefliegenden Eingängen und Garagen sind gefährdet.</p> <p>Entlang der Straße befindet sich außerhalb der Bebauung ein kaskadenförmiger Graben zur Rückhaltung und Ableitung des Außengebietswassers. Da die Bankette zu hoch sind, gelangt nur wenig Oberflächenabfluss in den Graben. Der Graben ist sehr schmal, kann aber aufgrund der vorliegenden Topografie nicht verbreitert werden.</p>	<p>Die betroffenen Anlieger müssen über ihre Gefahrensituation informiert werden, damit sie Maßnahmen zum Eigenschutz (<b>Eigenvorsorge</b> Kategorie A und B) vornehmen können.</p> <p>Die Bankette müssen geschoben werden und es sollten Querrinnen zur Einleitung des Oberflächenabflusses in den Graben gebaut werden. Der Graben muss zur Erhaltung seiner Funktionsfähigkeit regelmäßig unterhalten werden (siehe allg. Hinweis [0.3]).</p> <p>Auch die Bankette an den oberhalb liegenden Freiflächen und Feldern sollten geschoben werden, um den Abfluss über die Straße zu verringern.</p>

Abbildung 13: Wasserführende Weinbergstraße

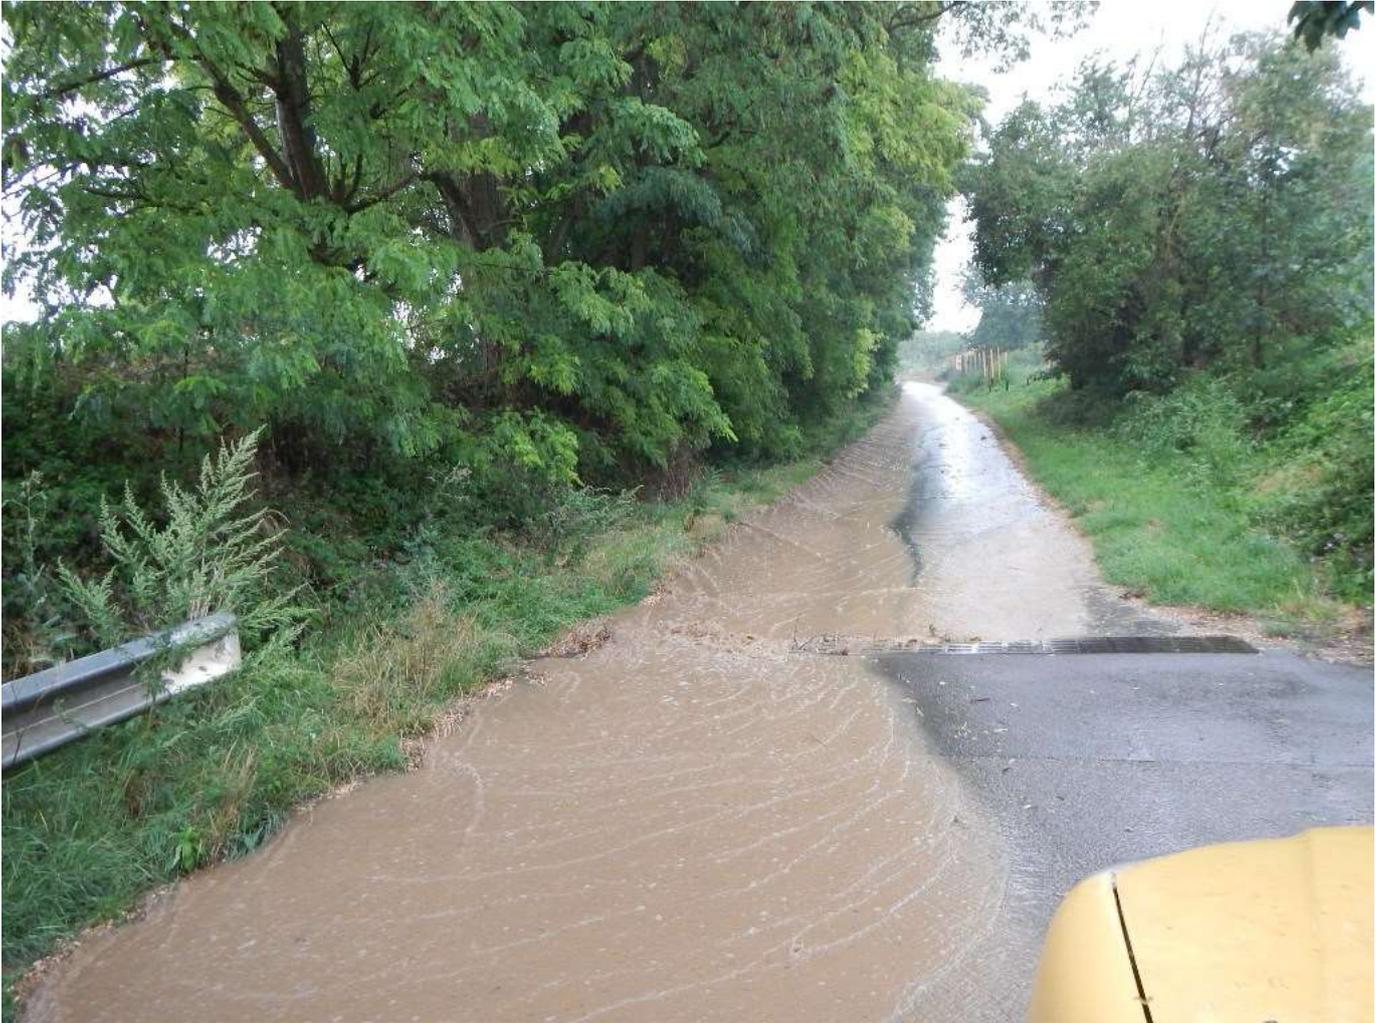
*Abbildung 15: Wasserabfluss in der Weinbergstraße vor dem Bau der Kaskade (Quelle: Matthias Gill):*

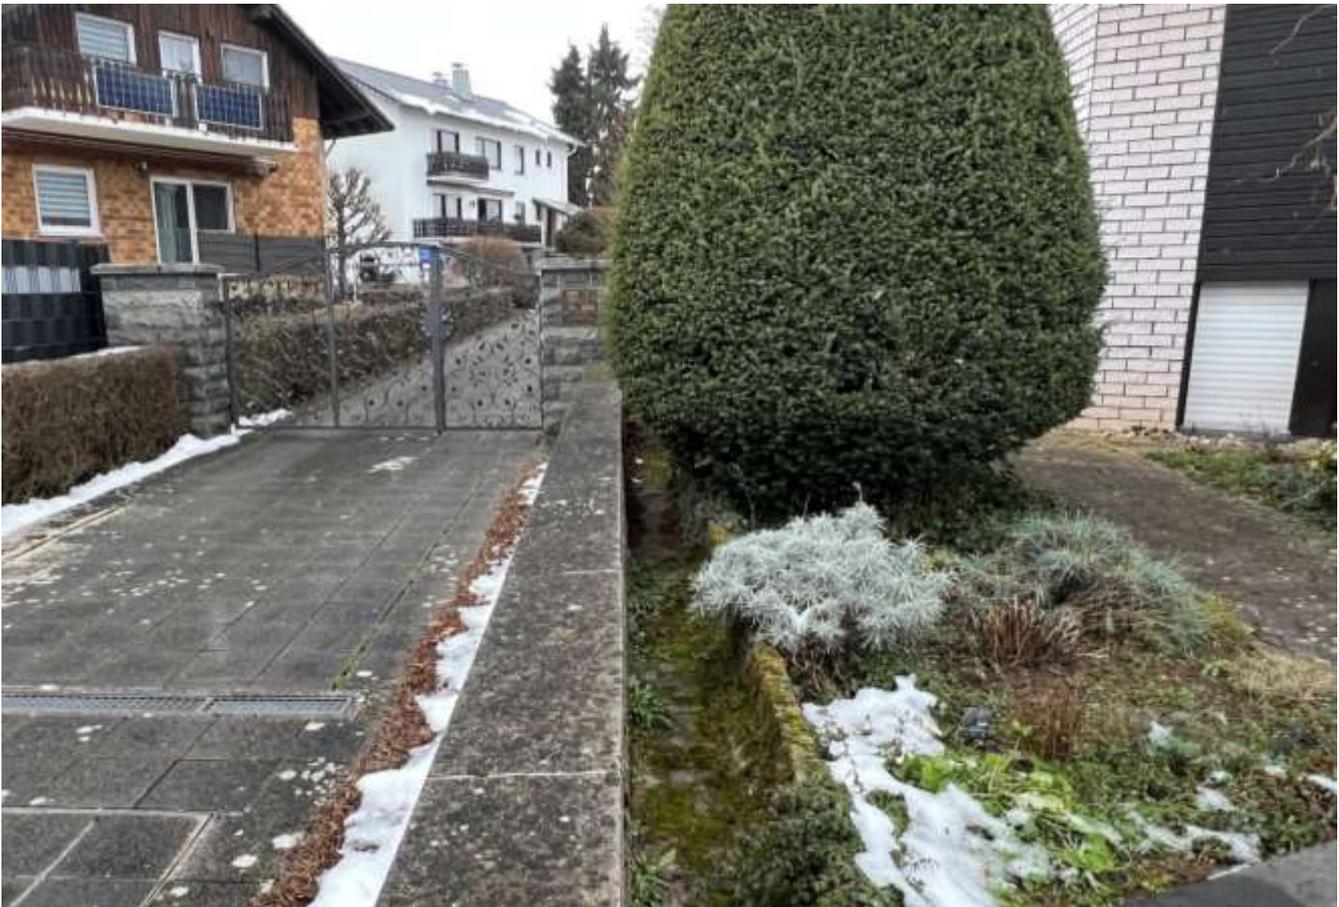
Defizit	Maßnahme
<p><b>Hangwasser gefährdet</b> die hangseitigen Anlieger in der Straße "An der Lehmkaute" und im westlichen Harxheimer Weg. In Abhängigkeit von der Bewirtschaftung der landwirtschaftlichen Flächen kann <b>Erosion auftreten</b>. Einige der Grundstücke sind durch Mauern zum Hang hin geschützt.</p> <p>Die Eigentümer des Hauses Nr. 1 in der Straße "An der Lehmkaute" haben auf ihrem Grundstück einen Graben <b>aus Betonhalbschalen zur Ableitung des Hangwassers gebaut. Der Graben endet an einem Loch</b> in der Grundstücksmauer und der Abfluss aus dem Graben gelangt auf die Straße. Es gibt kein Einlaufbauwerk in die Kanalisation.</p>	<p>Die betroffenen Anlieger müssen über ihre Gefahrensituation informiert werden, damit sie Maßnahmen zum Eigenschutz (<b>Eigenvorsorge</b> Kategorie B) vornehmen können.</p> <p>Südlich der Bebauung in der Straße "An der Lehmkaute" und dem Harxheimer Weg Hausnr. 5 - 15 plant der <b>Wirtschaftsbetrieb Mainz den Bau mehrerer Mulden zum Wasserrückhalt</b>. Die Eigentümer der hangseitigen Häuser stellen zum Bau der Mulden teilweise Teile ihrer Grundstücke zur Verfügung. Die Mulden können das Hangwasser zwischenspeichern und versickern und fördern wird der lokale Wasserhaushalt gefördert. Diese Maßnahme entlastet den Ortskern von Ebersheim.</p> <p>Das Wasser aus dem Graben auf dem Grundstück von Haus Nr. 1 in der Straße "An der Lehmkaute" darf nicht durch die Maueröffnung auf die Straße geführt werden. Das Hangwasser, welches derzeit über den Graben abgeleitet wird, kann durch den Bau der Mulden zurückgehalten werden. Dadurch kann der Graben rückgebaut werden. <b>Sollten die Mulden nicht gebaut werden, muss der Eigentümer auf seinem Grundstück am Ende des Grabens ein Einlaufbauwerk bauen und dieses an die Kanalisation anschließen</b> (Genehmigung erforderlich).</p> <p><b>Die Bankette entlang der Wirtschaftswege müssen geschoben werden, z.B. am Weingut Alwin Schmitz, damit sich der Oberflächenabfluss in der Fläche verteilen kann und nicht konzentriert abfließt.</b></p> <p>Zusätzlich sollten im Außengebiet <b>dezentrale Maßnahmen zum Wasserrückhalt</b> in der Fläche, wie Kleinrückhalte, Flutmulden entlang von Wegen oder alternative Flächenbewirtschaftungen umgesetzt werden.</p> <p>Auch die Landwirte sollten Maßnahmen zum Wasserrückhalt und Erosionsschutz umsetzen.</p>

Abbildung 18: Halbschalengraben auf Privatgrundstück

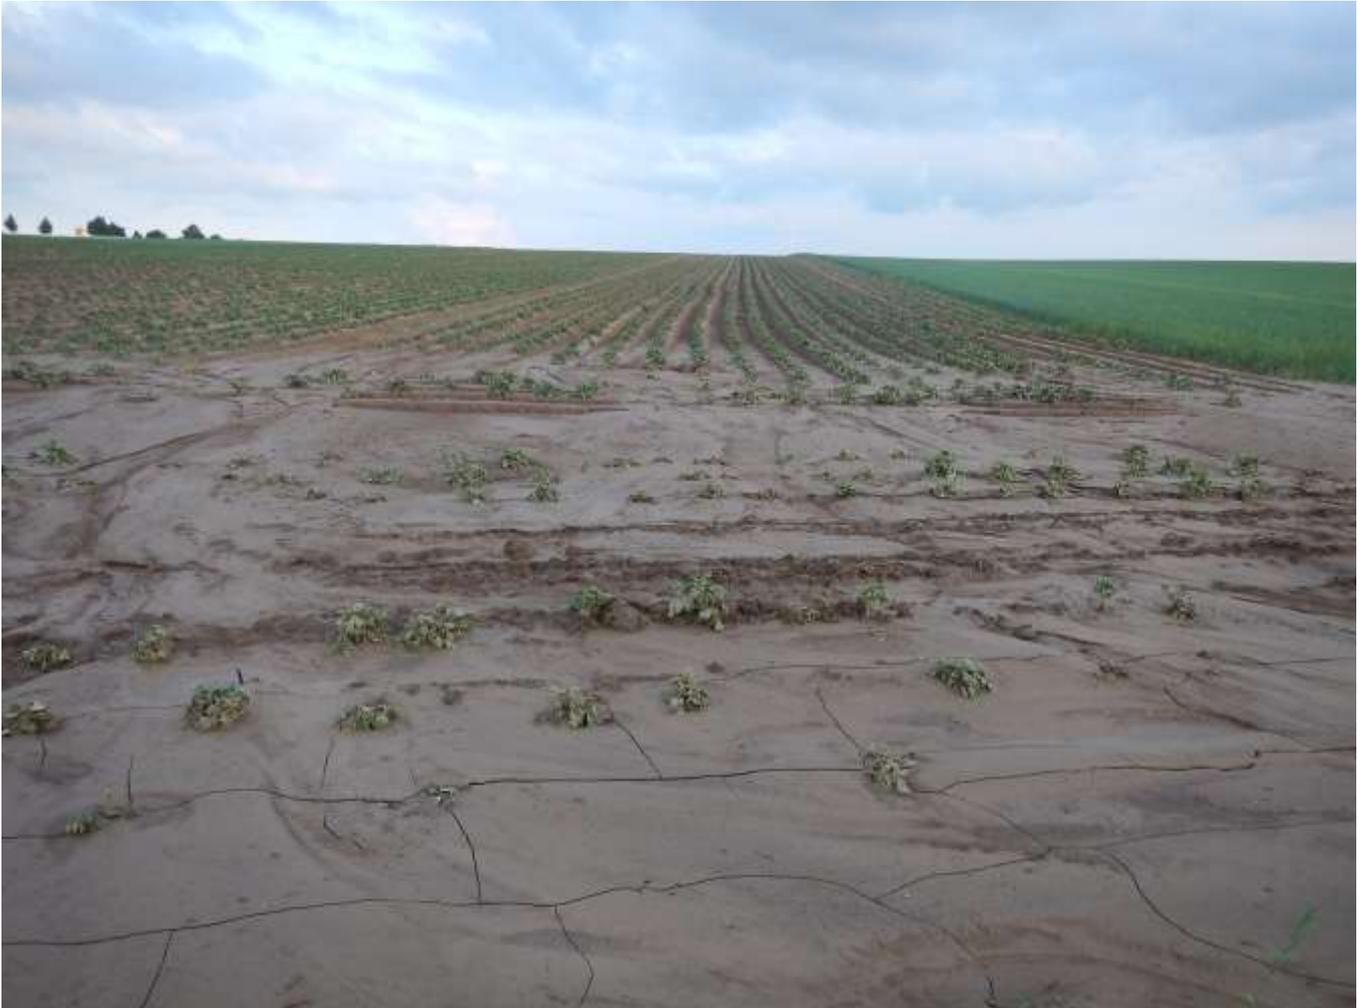
*Abbildung 20: Abtrag aus der Landwirtschaft (hier beispielhaft eingefügtes Bild, es gehört zu Maßnahme [24]) (Quelle: Matthias Gill)*

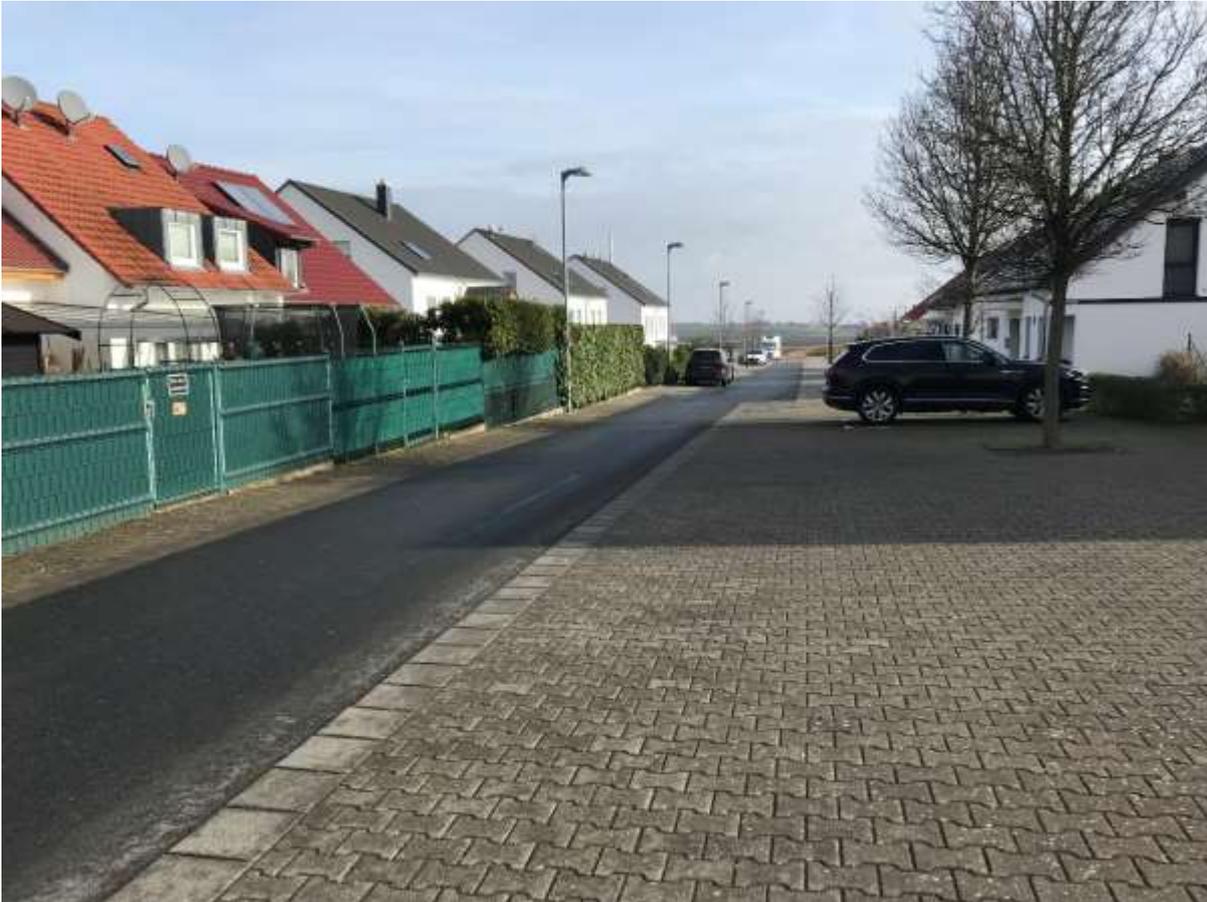
Defizit	Maßnahme
<p>Der Harxheimer Weg und die Straße "Hinter der Hecke" können <b>bei Starkregen wasserführend werden</b>. Alle Gebäude mit Kellern, ebenerdigen Lichtschächten sowie tiefliegenden Eingängen und Garagen sind gefährdet.</p>	<p>Die betroffenen Anlieger müssen über ihre Gefahrensituation informiert werden, damit sie Maßnahmen zum Eigenschutz (<b>Eigenvorsorge</b> Kategorie A) vornehmen können.</p> <p>Zum Hang hin sind die Häuser durch einen Graben auf der LEF geschützt. Sie sollten sich trotzdem noch zusätzlich mit einer Mauer oder einer Verwallung schützen.</p>

Abbildung 22: Harxheimer Weg

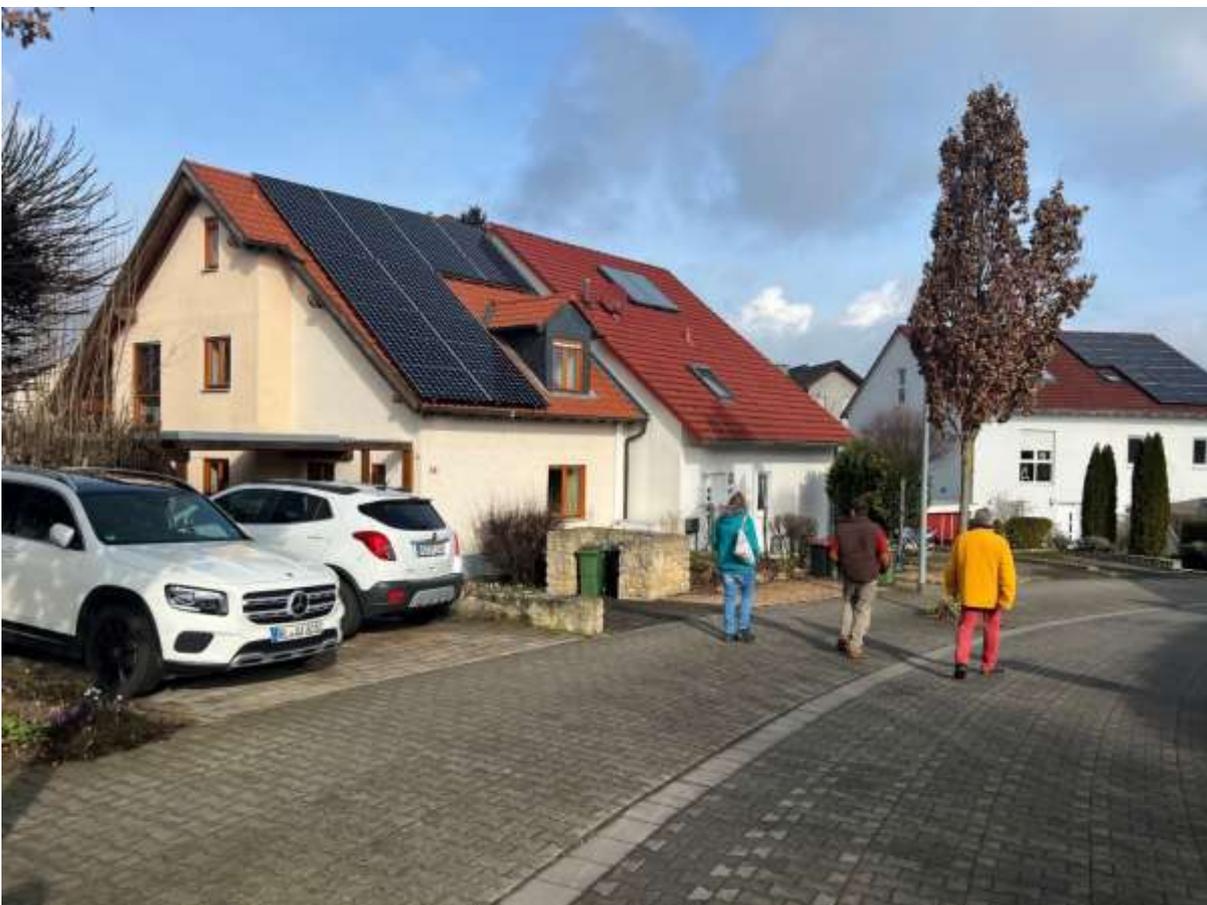
Abbildung 23: Straße „Hinter der Hecke“

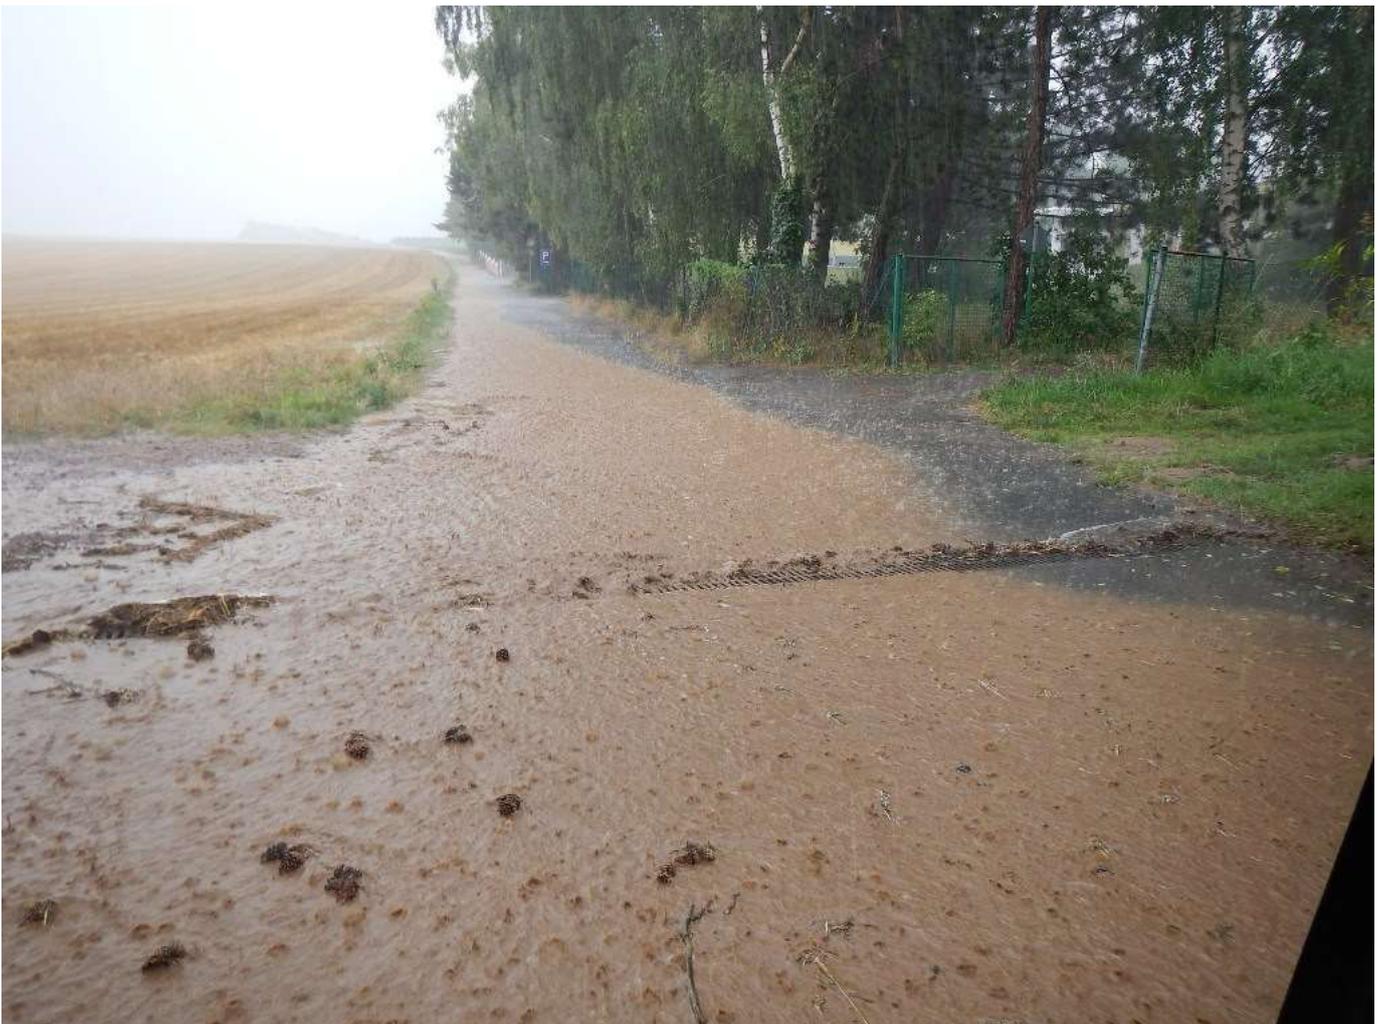
Defizit	Maßnahme
<p>Auf der Senefelder Straße konzentriert sich Oberflächenabfluss auf und fließt auf die unterhalb liegende Bebauung zu. Auf der Straße hat sich erodiertes Material abgelagert. <b>Das Wasser kann nicht wie auf den Starkregenabflusskarten dargestellt auf das östlich gelegene Feld fließen, da das Feld höher als die Straße liegt.</b></p>	<p>Die betroffenen Anlieger müssen über ihre Gefahrensituation informiert werden, damit sie Maßnahmen zum Eigenschutz (<b>Eigenvorsorge</b> Kategorie A und B) vornehmen können.</p> <p>Am Wirtschaftsweg in Verlängerung der Senefelder Straße liegt südlich des Harxheimer Wegs eine landschaftspflegerische Ersatzfläche (LEF), die als Biotop angelegt wurde. Über den östlich angrenzenden Wirtschaftsweg kann aufgrund der Wegeprofilierung kein Wasser in das Biotop geleitet werden. <b>Der auf dem Wirtschaftsweg anfallende Oberflächenabfluss sollte mit einer Querrinne und einer Schwelle in die LEF geleitet werden. Die Schwelle muss so ausgebildet werden, dass sie für landwirtschaftliche Maschinen überfahrbar ist.</b></p>

Abbildung 28: Wasser- und Schlammabfluss im unteren Bereich der Senefelder Straße (Quelle: Matthias Gill)

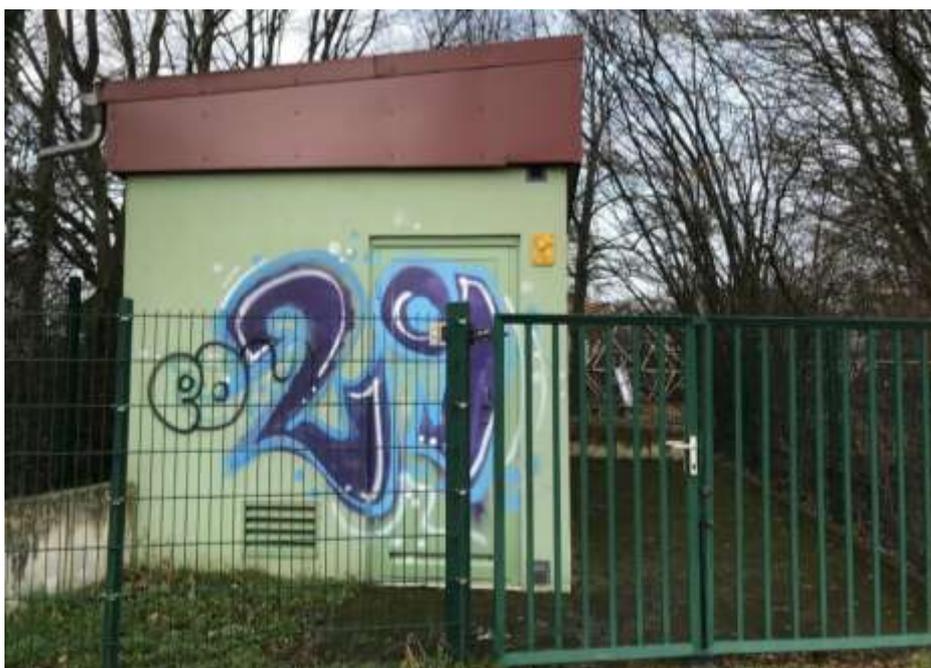
Defizit	Maßnahme
Die Gasstation der Mainzer Netze liegt in einem durch Flächeneinstau gefährdeten Bereich.	Der Betreiber muss über seine Gefahrensituation informiert werden, damit er Maßnahmen zum Eigenschutz (Eigenvorsorge Kategorie C) vornehmen kann.

Abbildung 30: Gasstation der Mainzer Netze GmbH

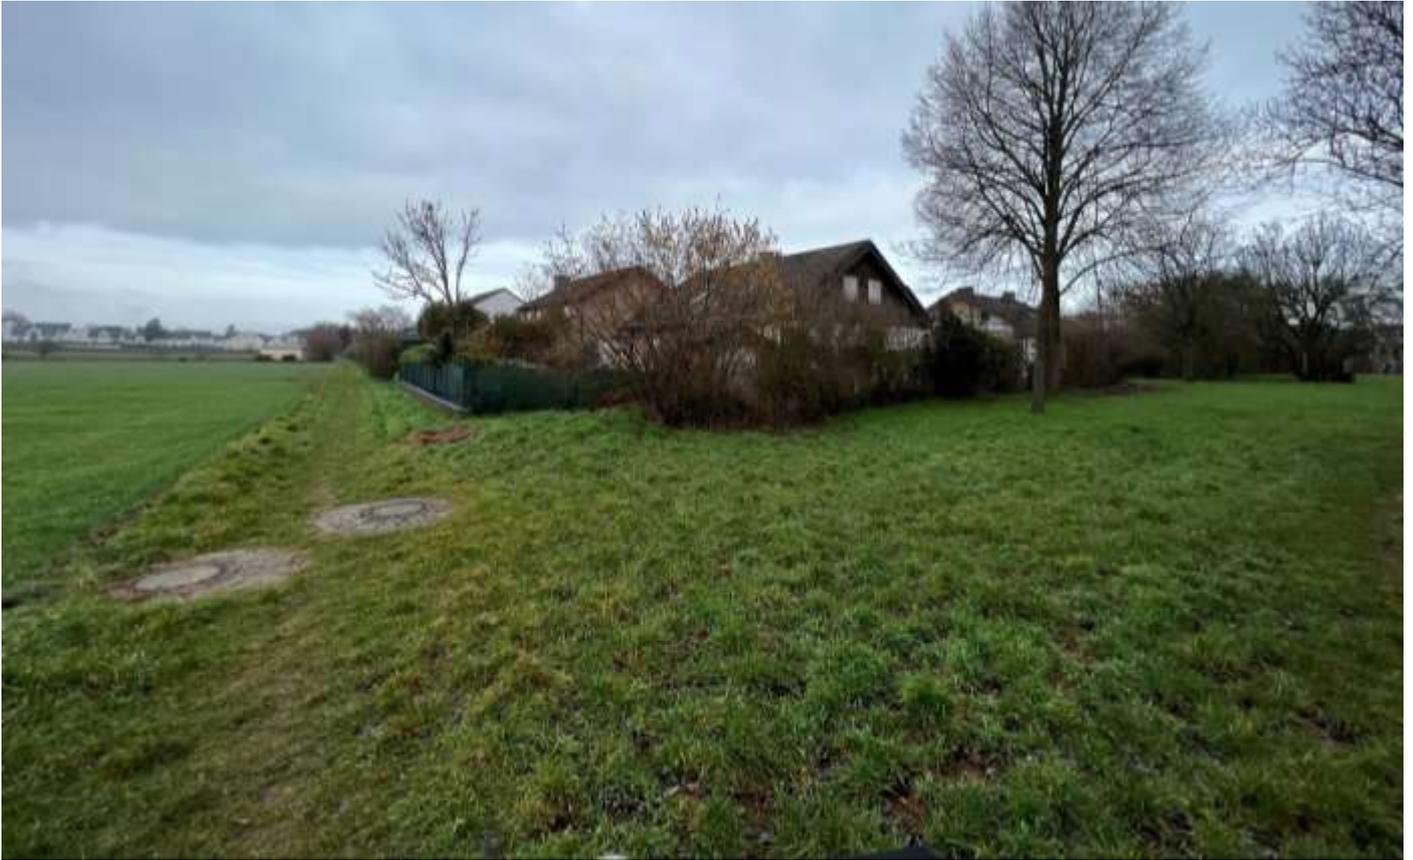
Defizit	Maßnahme
<p>Die hangseitige Wohnbebauung im Wildrosenweg und Straße "In den Teilern" ist durch <b>Hangwasser von den südlich gelegenen landwirtschaftlichen Flächen überflutungsgefährdet</b>. Die Anlieger haben sich überwiegend durch Mauern zum Feld hin geschützt. Die Mauern sind an einigen Stellen sanierungsbedürftig.</p> <p><b>Oberflächenabfluss gelangt über den Stichweg zwischen Haus Nr. 14 und 16 im Wildrosenweg in die Bebauung.</b></p>	<p>Die betroffenen Anlieger müssen über ihre Gefahrensituation informiert werden, damit sie Maßnahmen zum Eigenschutz (<b>Eigenvorsorge</b> Kategorie A und B) vornehmen können. <b>Sie sollten die Mauern instand setzen und Lücken schließen.</b></p> <p><b>Am Stichweg zwischen Haus Nr. 14 und 16 im Wildrosenweg sollte eine Schwelle errichtet werden, damit der Oberflächenabfluss nicht in die Bebauung eindringen kann.</b></p> <p>Auch die Landwirte sollten Maßnahmen zum Wasserrückhalt und Erosionsschutz umsetzen.</p>

*Abbildung 34: Hangseitige Bebauung im Wildrosenweg*

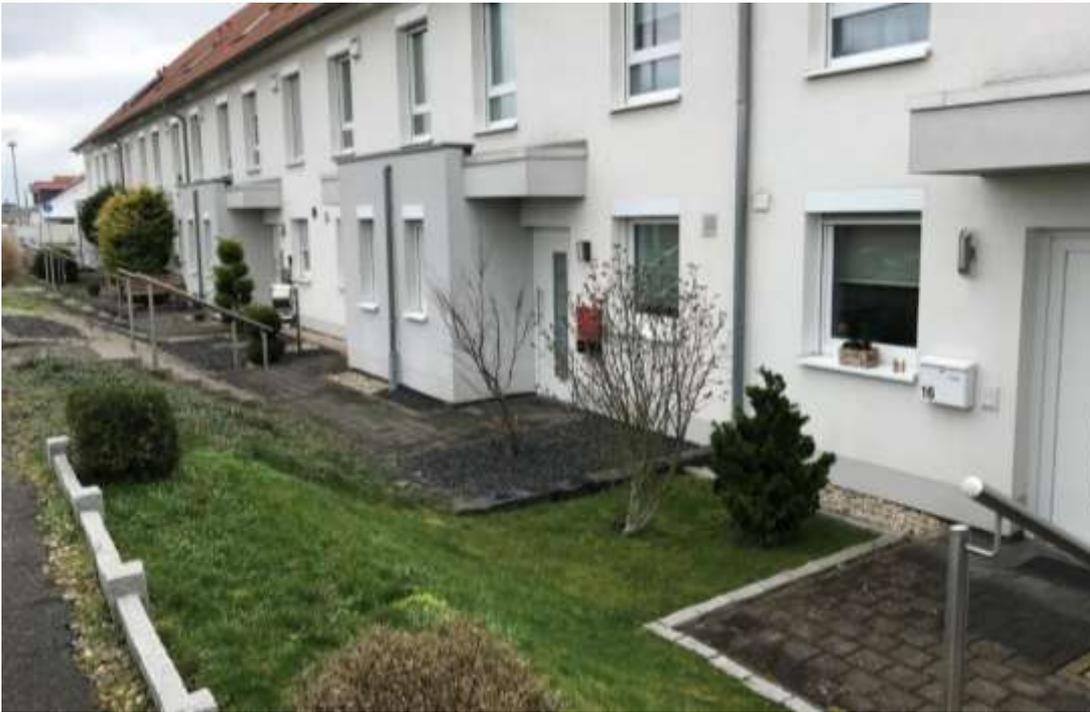
Defizit	Maßnahme
<p>Die Reihenhäuser Nr. 2 -22 an der L413 liegen unter dem Straßenniveau und haben ebenerdige Eingänge. Sie sind überflutungsgefährdet und waren bereits einmal durch Oberflächenabfluss von der Straße betroffen. Die Querrinne auf dem Fußweg kann den Oberflächenabfluss bei Starkregen nicht aufnehmen.</p>	<p>Die betroffenen Anlieger müssen über ihre Gefahrensituation informiert werden, damit sie Maßnahmen zum Eigenschutz (<b>Eigenvorsorge</b> Kategorie A und C) vornehmen können. <b>Sie sollten ihre Eingangstüren mit mobilen Schutzsystemen schützen (z.B. Dammbalken, Klappen).</b></p> <p>Die Querrinne könnte vergrößert werden, um mehr Oberflächenabfluss aufnehmen zu können. Allerdings kann auch eine größere Querrinne nicht den gesamten Oberflächenabfluss bei Starkregen aufnehmen, zudem ist in diesem Fall auch der Kanal überlastet.</p> <p>Damit der Oberflächenabfluss von der Straße nicht zu den Häusern fließen kann, <b>könnte der Fußweg vor den Häusern mit einer Neigung nach Norden umgebaut</b> werden und das Wasser in den Grünstreifen zwischen Fußweg und L413 eingeleitet werden.</p> <p>Alternativ könnte der Oberflächenabfluss vor den Reihenhäusern abgefangen und mit einer kleinen Schwelle und einer Querrinne in die westlich gelegene Grünfläche eingeleitet werden. Diese Fläche soll als „Mehrgenerationenfläche“ mit Bänken etc. umgebaut werden. Beim Umbau sollte die Nutzung als <b>multifunktionale Fläche (Erholung + Starkregentrückhalt)</b> geplant werden.</p>

Abbildung 41: Reihenhäuser an der L413

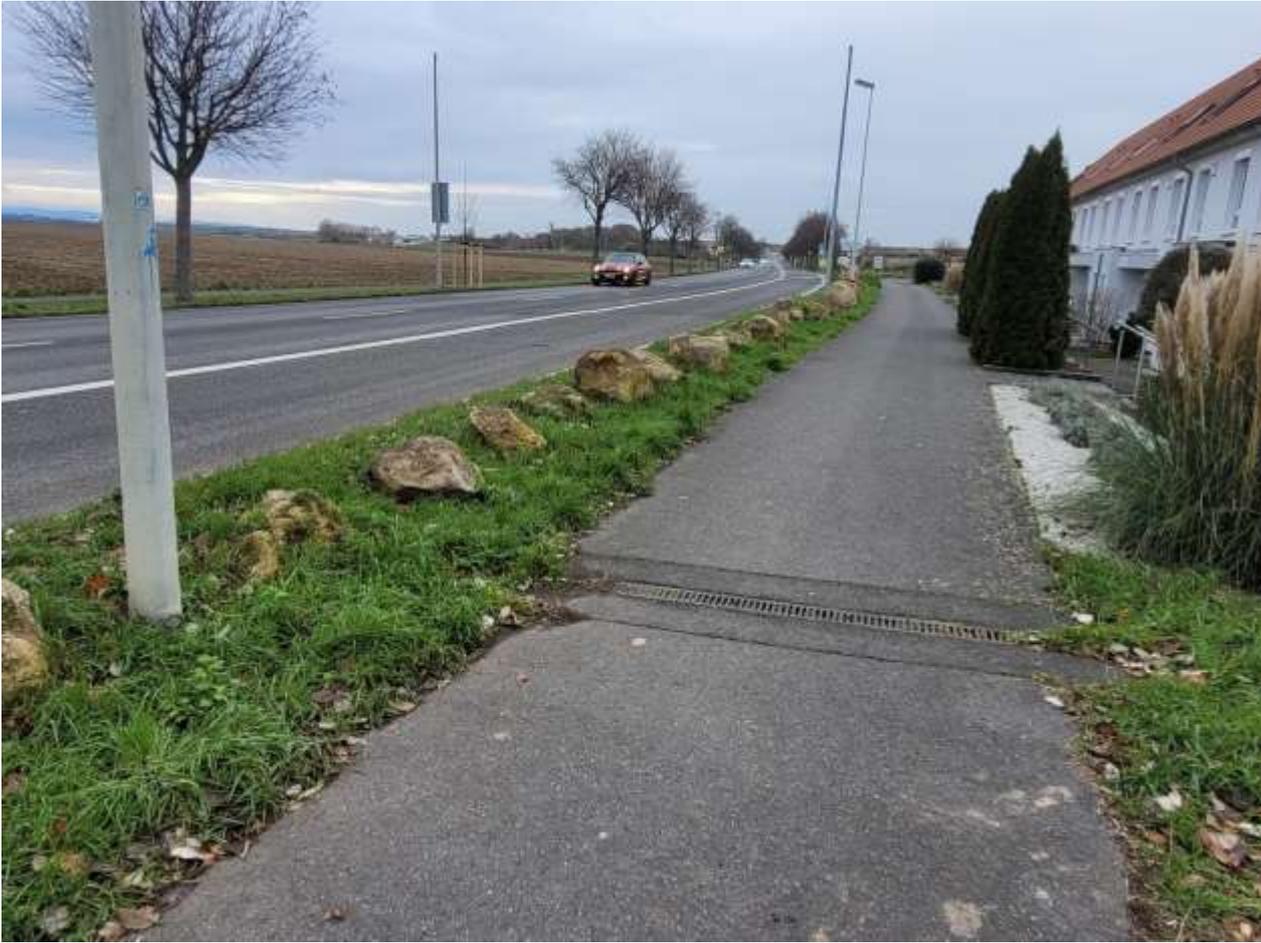
Abbildung 43: Querrinne am Fußweg vor den Reihenhäusern an der L413 (Quelle: WBM, 2023)

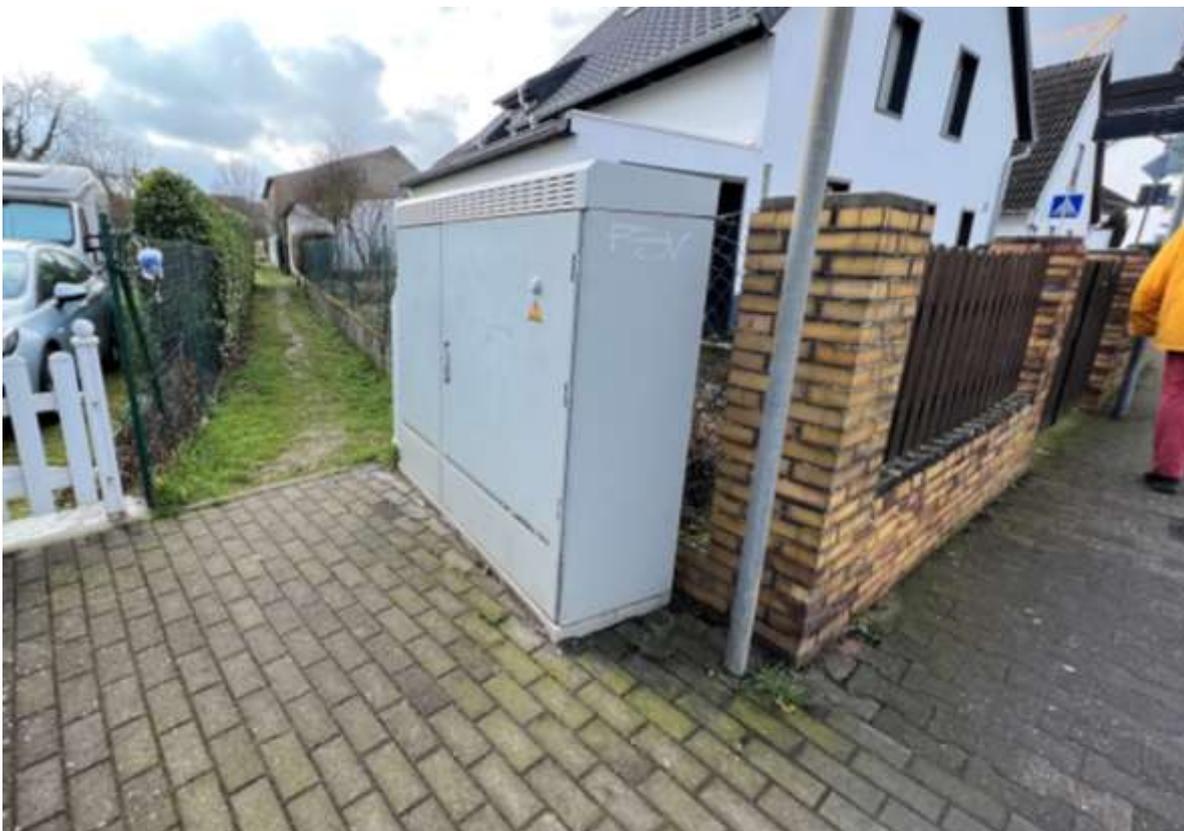
Defizit	Maßnahme
<p>Der Steuerkasten für Glasfaser bei Haus Nr. 23 in der Neugasse ist durch Flächeneinstau überflutunggefährdet.</p>	<p>Der Betreiber muss über die Gefahrensituation informiert werden, damit er Maßnahmen zum Eigenschutz (Eigenvorsorge Kategorie C) vornehmen kann.</p>

Abbildung 48: Steuerkasten bei Haus Nr. 23 in der Neugasse

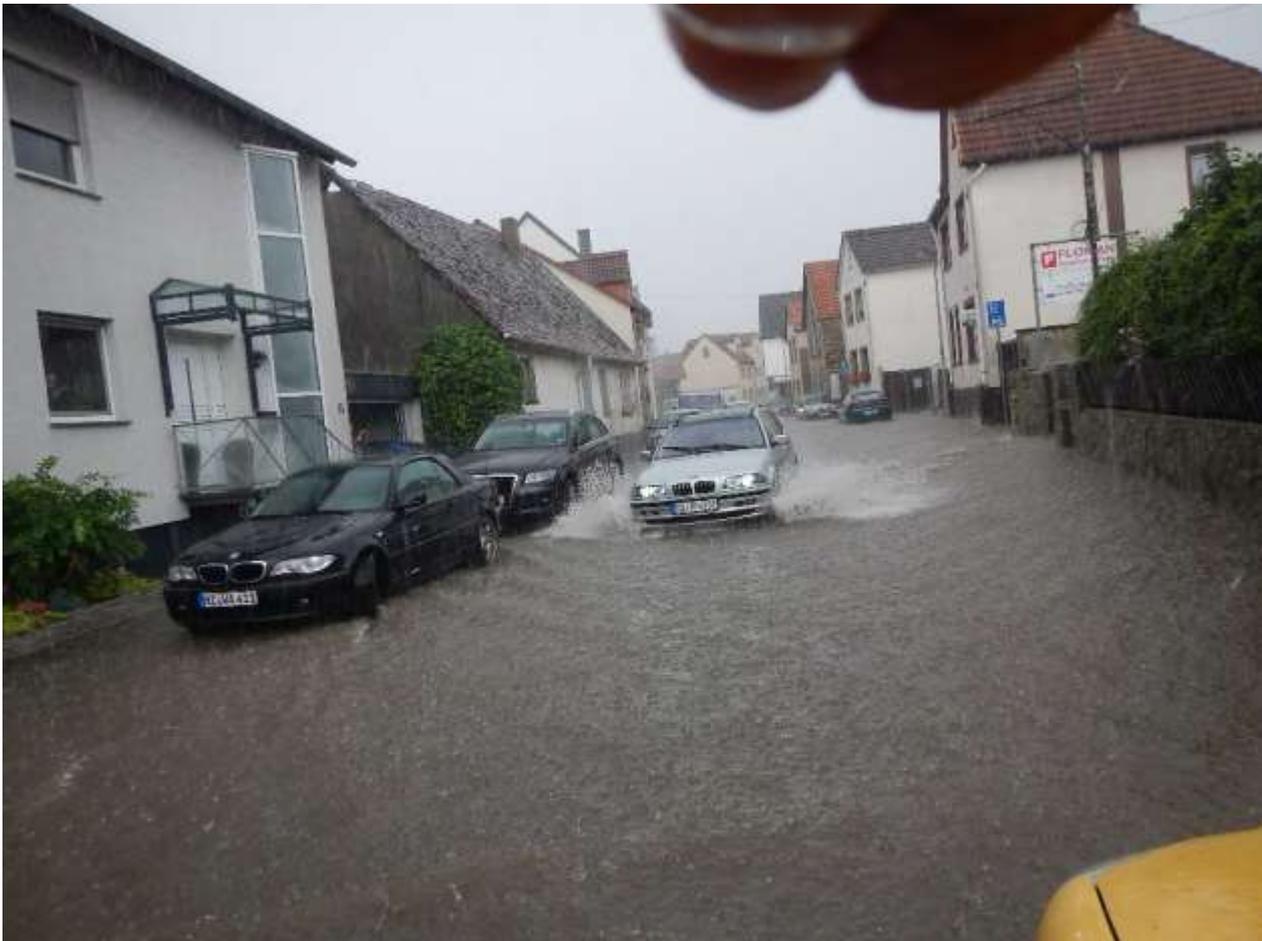
Defizit	Maßnahme
<p>Die Kita ist bei Starkregenereignissen durch Flächeneinstau überflutungsgefährdet. Durch den ebenerdigen Seiteneingang an der Straße "In den Teilern" und die ebenerdige Gartentür kann Wasser eindringen.</p>	<p>Die Betreiber der Kita (Stadt Mainz) müssen über ihre Gefahrensituation informiert werden, damit sie Maßnahmen zum Eigenschutz (Eigenvorsorge Kategorie C) vornehmen können. Der Seiteneingang kann durch eine Schwelle geschützt werden.</p> <p>Die Kita sollte als sensible Infrastruktur im AEP (ggf. mit Evakuierungsplan) berücksichtigt werden.</p>

Abbildung 50: Überflutete Straße „In den Teilern“ (Quelle: Matthias Gill):

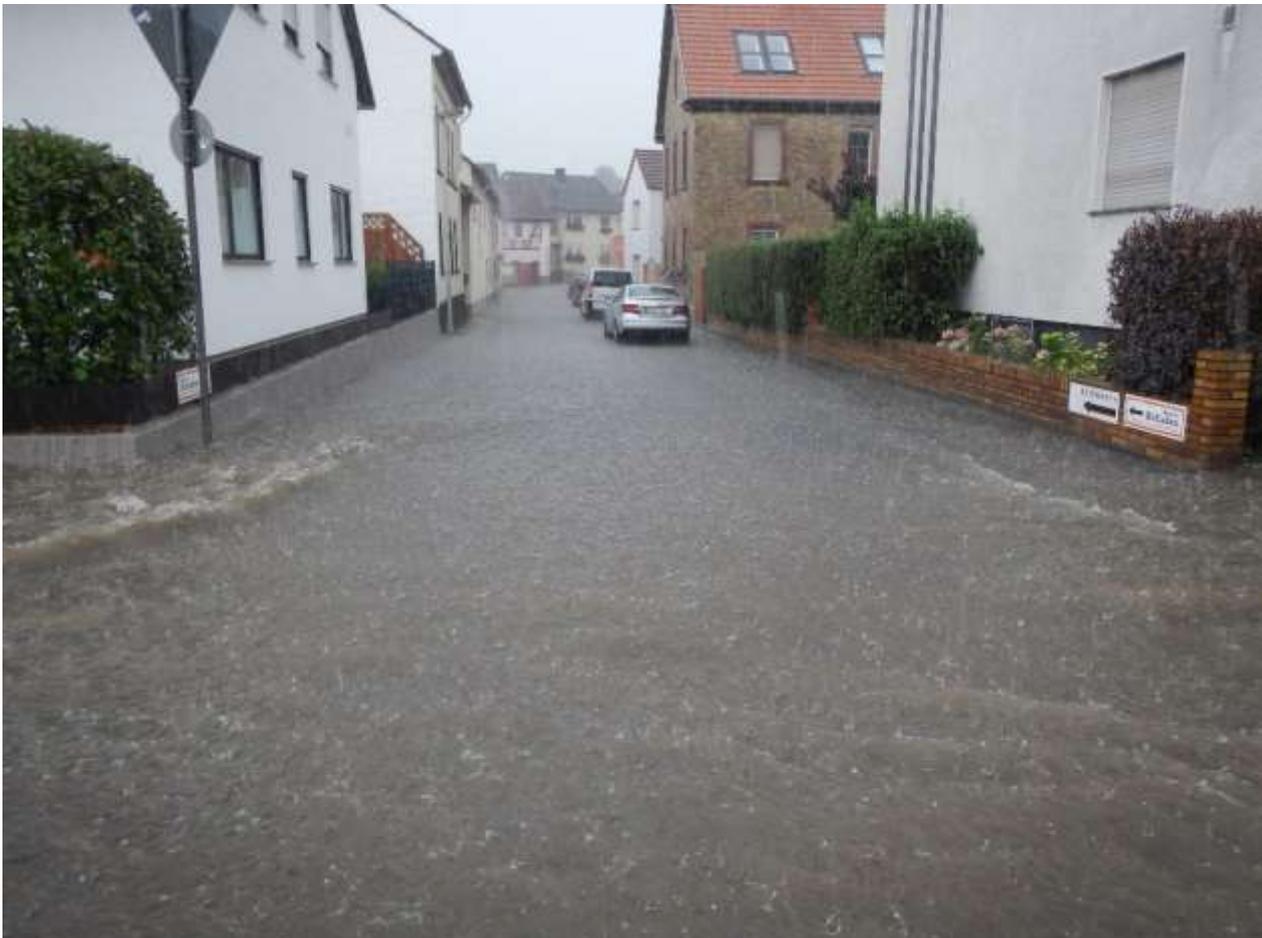
Abbildung 51: Überflutete Dalbergstraße (Quelle: Matthias Gill)
