## STADT MAINZ

Hochwasser- und Starkregenvorsorgekonzept (HSVK)  
für die Stadt Mainz Teil 1: Stadtteil Ebersheim

Bürgerinformationsveranstaltung (BIV)  
am 05.12.2023  
in Ebersheim

Vortragsmanuskript mit Ergänzungen aus der  
Ortsbeiratssitzung und der BIV

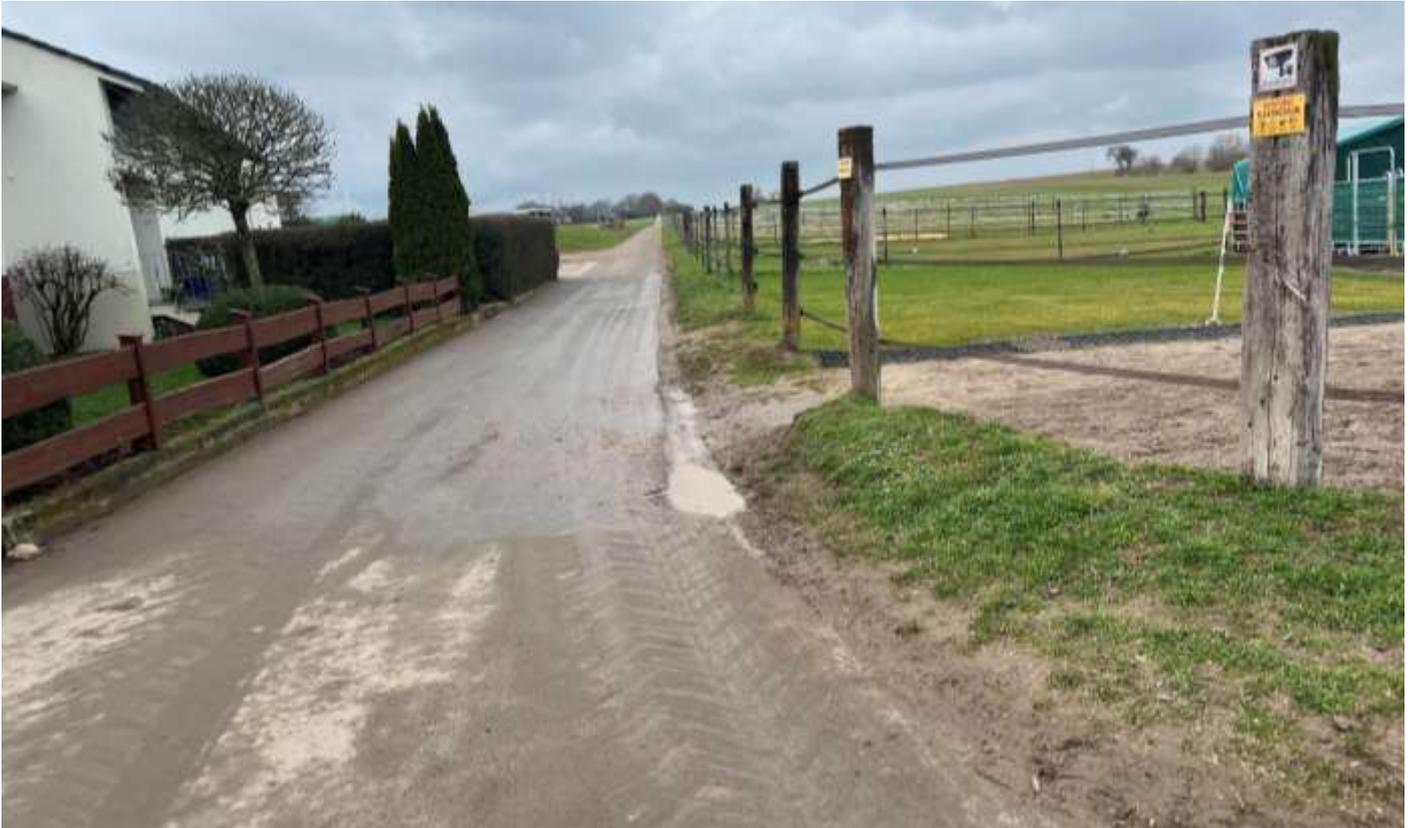
Defizit	Maßnahme
<p>Der von Westen nach Osten verlaufende Wirtschaftsweg ist <b>wasserführend und leitet anfallenden Oberflächenabfluss aus den Außengebieten in die östlich gelegene Wohnbebauung</b>. Die Wasserführung wird durch Spurrillen sowie hohe Bankette begünstigt.</p>	<p>An der Kreuzung des Wirtschaftswegs mit dem Reiterweg sollte der <b>Oberflächenabfluss durch eine Profilierung des Weges bzw. eine Schwelle auf den nach Norden verlaufenden Wirtschaftsweg gelenkt werden</b>. Der nach Norden verlaufende Wirtschaftsweg ist nicht befestigt und sollte zur besseren Wasserableitung (keine Furchenbildung in der Mitte des Weges) im oberen Bereich befestigt und profiliert werden.</p> <p>Das Wasser soll sich in die <b>angrenzenden landwirtschaftlichen Flächen verteilen können, daher sind die Bankette regelmäßig zu schieben</b>.</p> <p>In die weiter östlich gelegene Grünfläche (landschaftspflegerische Ersatzmaßnahme) kann kein Oberflächenabfluss vom Wirtschaftsweg eingeleitet werden, da sie höher liegt.</p>

Abbildung 53: Von Westen nach Osten verlaufender Wirtschaftsweg an der Kreuzung mit dem Reiterweg, Blick in Richtung Westen

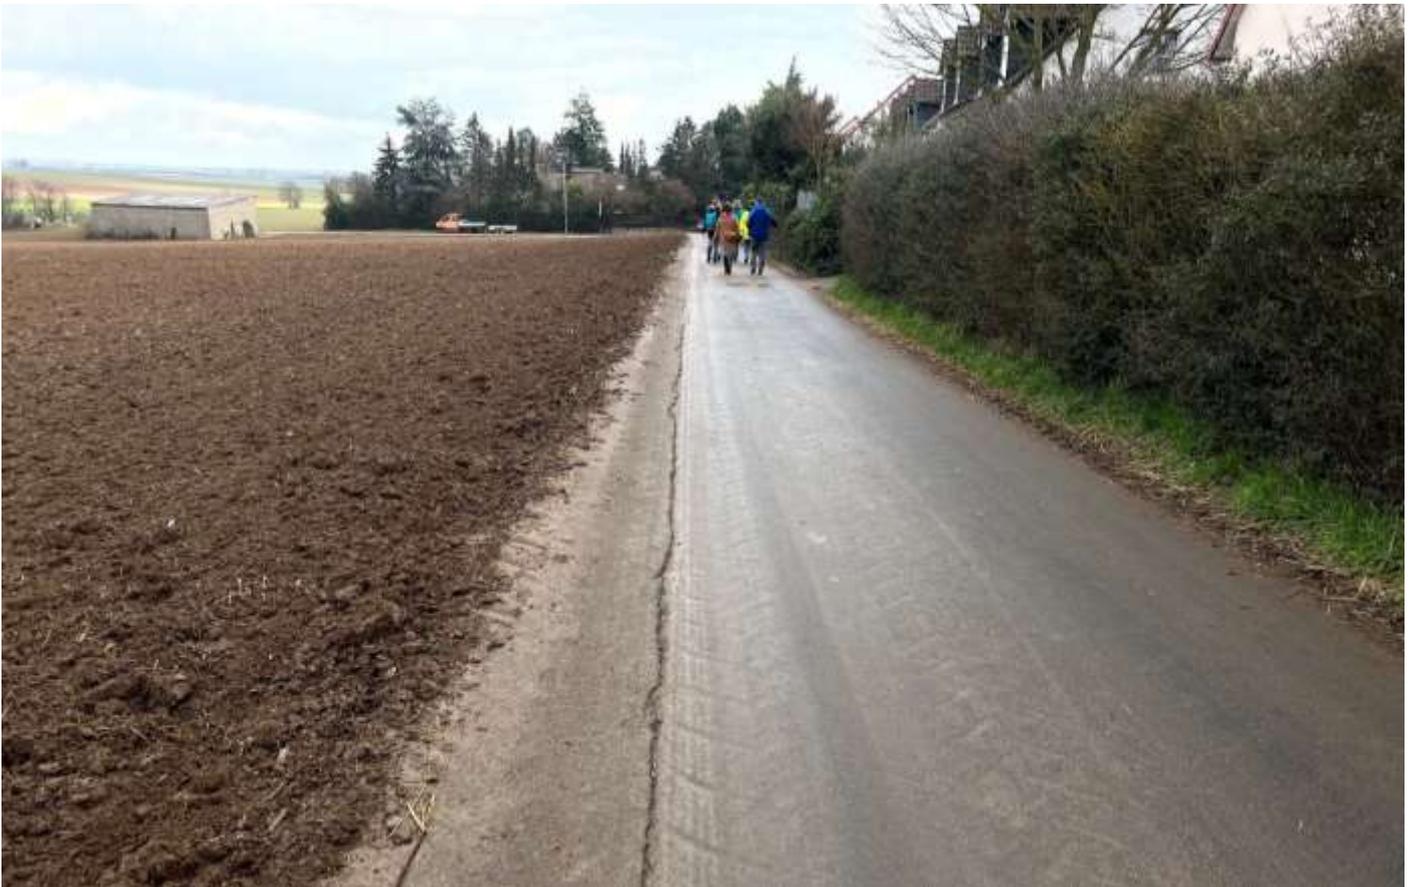
Defizit	Maßnahme
<p>Am wasserführenden Wirtschaftsweg aus [19] nördlich der "Nordhäuser Straße" wurde das nördliche Bankett asphaltiert und der Acker bis an die Asphaltierung gepflügt.</p> <p>Auf der südlichen Seite haben die <b>Anlieger Sträucher und Bäume</b> nah an bzw. direkt auf die Grundstücksgrenze gepflanzt und diese wuchern auf den Wirtschaftsweg.</p> <p><b>Das Bankett wurde asphaltiert, da aufgrund des Bewuchses der Wirtschaftsweg zu schmal war und er sonst nicht mehr befahrbar gewesen wäre. Der Oberflächenabfluss kann sich nicht in das Bankett bzw. das Feld verteilen und fließt beschleunigt in der Rinne zwischen Wirtschaftsweg und asphaltiertem Bankett ab.</b></p>	<p>Der von West nach Ost verlaufende Weg nördlich der Nordhäuser Straße sollte in Abstimmung mit dem Grünamt und den Anliegern von der Aussiedlung Schreiber bis zur Dresdener Straße über die Bankette entwässert werden (der Weg hat weitestgehend Quergefälle nach Norden). Im mittleren Teil muss dafür die Asphaltenschicht begradigt bzw. aufgefüllt werden. Auch muss im Bereich der Pferdekoppeln sichergestellt werden, dass Oberflächenwasser auf die Weiden entwässert werden kann.</p> <p>Die Anlieger sollten ihre Sträucher und Bäume bis zur Grundstücksgrenze zurückschneiden, damit wieder die ursprüngliche Breite des Wirtschaftswegs zur Verfügung steht. Dadurch kann die Überflutungsgefährdung der unterhalb liegenden Anlieger verringert werden.</p>

*Abbildung 56: Wirtschaftsweg nördlich der Nordhäuser Straße, Blick in Richtung Osten*

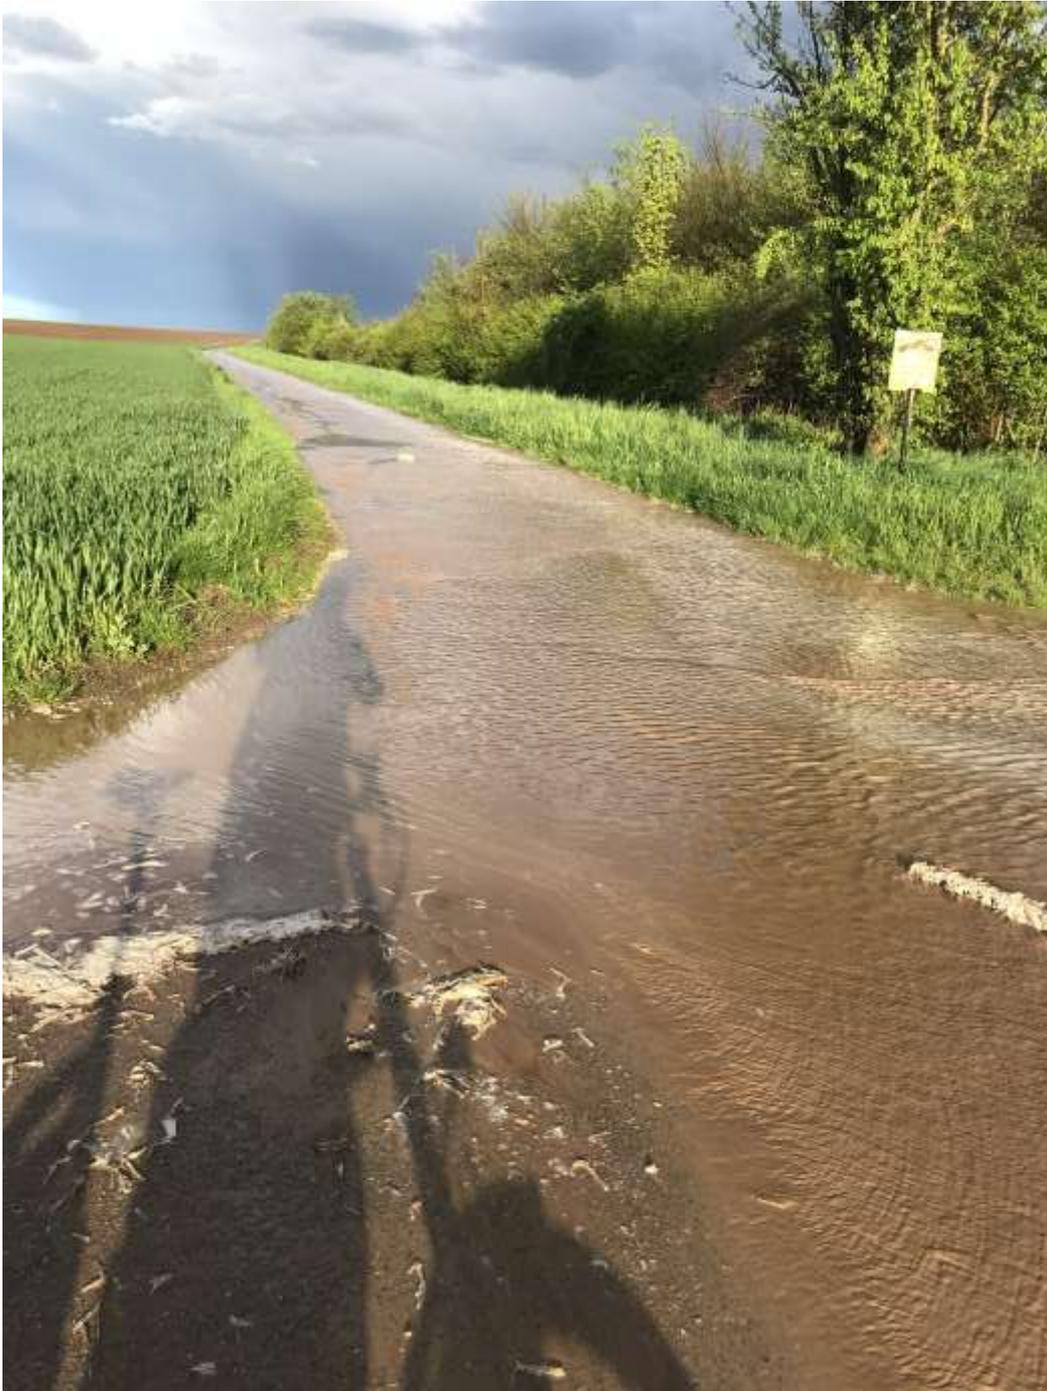
Abbildung 58: Beispiel für wasserführenden Weg, zu hohe Bankette verhindern eine seitliche Entlastung (Quelle: Matthias Gill)

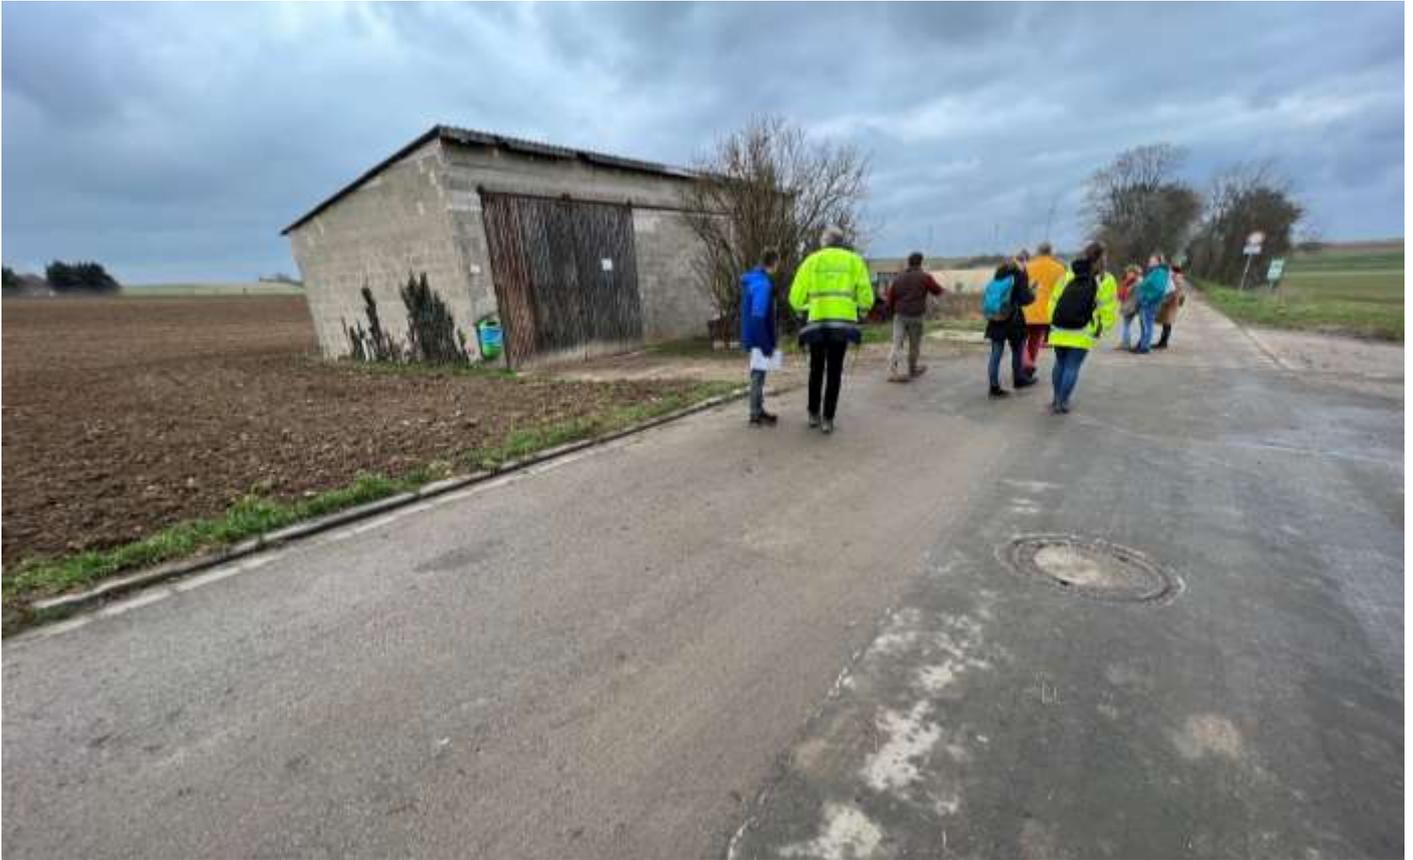
Defizit	Maßnahme
Die Straße "Zum Schollberg" ist wasserführend. Südlich der Kreuzung mit der Dresdener Straße gibt es ein Einlaufbauwerk. Aufgrund der großen Mengen an anfallendem Oberflächenabfluss ist der Einlauf überlastet.	Zur Aufnahme des <b>Oberflächenabflusses sollte der Einlauf vergrößert oder ein zweiter Einlauf gebaut werden.</b> Durch die Instandsetzung des Einlaufs als Teil des öffentlichen Entwässerungssystems kann auch das Überflutungsrisiko des Weinguts Fasanenhof gesenkt werden.

Abbildung 60: Einlaufbauwerk an der Straße " Zum Schollberg" ("49.919027, 8.248407"), Blüch Richtung Nordwesten

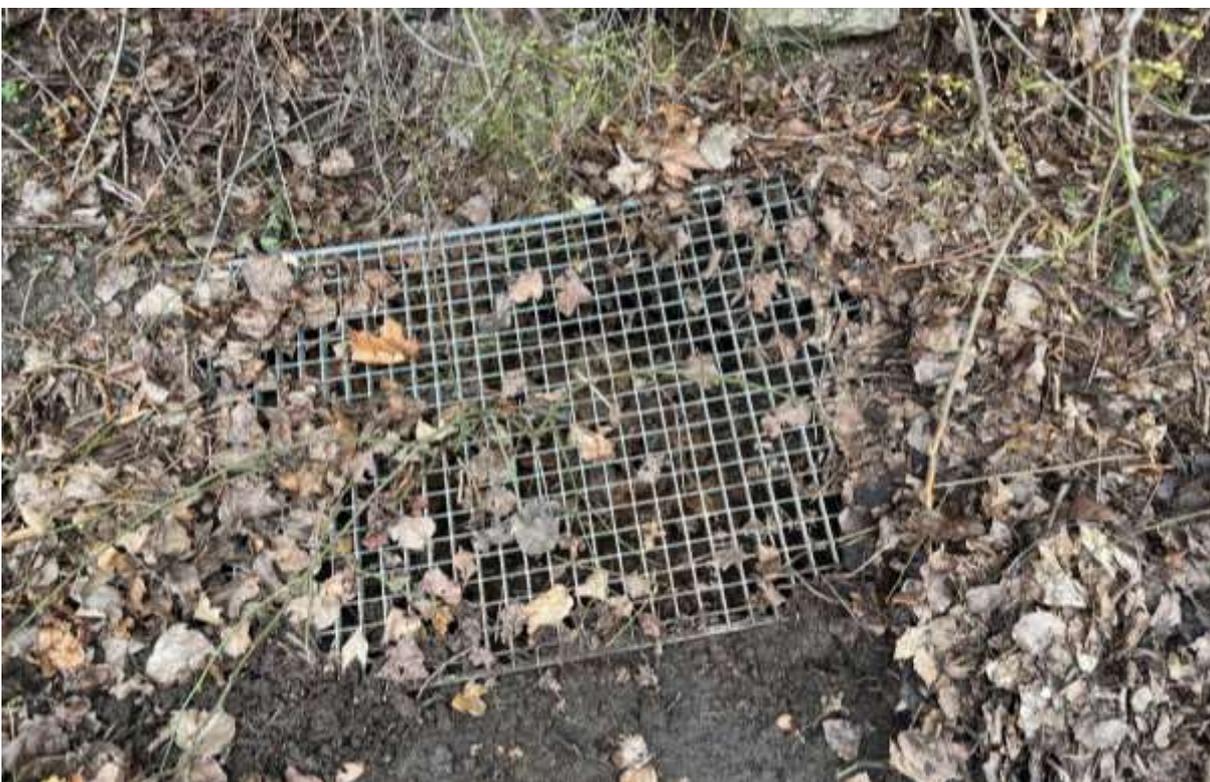
Defizit	Maßnahme
<p><b>Auf das Weingut Fasanenhof fließt viel Oberflächenabfluss (mit erodiertem Material) aus dem Einzugsgebiet zu und es kann zu Flächeneinstau kommen.</b></p> <p>Über eine öffentliche Verrohrung (DN 500) unter dem Wirtschaftsweg (ehemaligen Eisenbahndamm) wird der Oberflächenabfluss nach Osten abgeleitet. <b>Der Einlauf in die Verrohrung setzt sich aufgrund des engmaschigen Gitters schnell zu und dadurch staut sich das Wasser zurück und gefährdet den Fasanenhof.</b> In der Vergangenheit hat sich das Wasser bis zu einem halben Meter aufgestaut.</p>	<p>Die betroffenen Anlieger müssen über ihre Gefahrensituation informiert werden, damit sie Maßnahmen zum Eigenschutz (Eigenvorsorge Kategorie A und C) vornehmen können.</p> <p>Beispielsweise kann die Herstellung von Mulden in der südwestlichen Abflussbahn geprüft werden.</p> <p>Die Verrohrung ist auf ihre Dimensionierung zu prüfen. Bei ausreichender Größe muss der <b>Einlaufbereich in die Verrohrung vergrößert</b>, eingefasst und ein dreidimensionales Gitter mit größerem Stababstand eingebaut werden. Sollte die Rohrdimension nicht ausreichen, sollten Neuplanung und Neubau erfolgen. Östlich des Dammes darf durch den größeren Durchfluss keine zusätzliche Gefahr entstehen.</p> <p><b>An der Zufahrtsstraße zum Fasanenhof sollten neue Straßeneinläufe zur Aufnahme des von Süden kommenden Oberflächenabflusses gebaut werden.</b></p> <p>Der Einlauf und die Verrohrung müssen zur Erhaltung ihrer Funktionsfähigkeit regelmäßig unterhalten werden (siehe allg. Hinweis [0.3]).</p> <p><b>Auch die Landwirte sollten Maßnahmen zum Wasserrückhalt und Erosionsschutz umsetzen.</b></p>

Abbildung 63: zugesetzter Einlaufbereich der Verrohrung im Bereich des Weinguts Fasanenhof

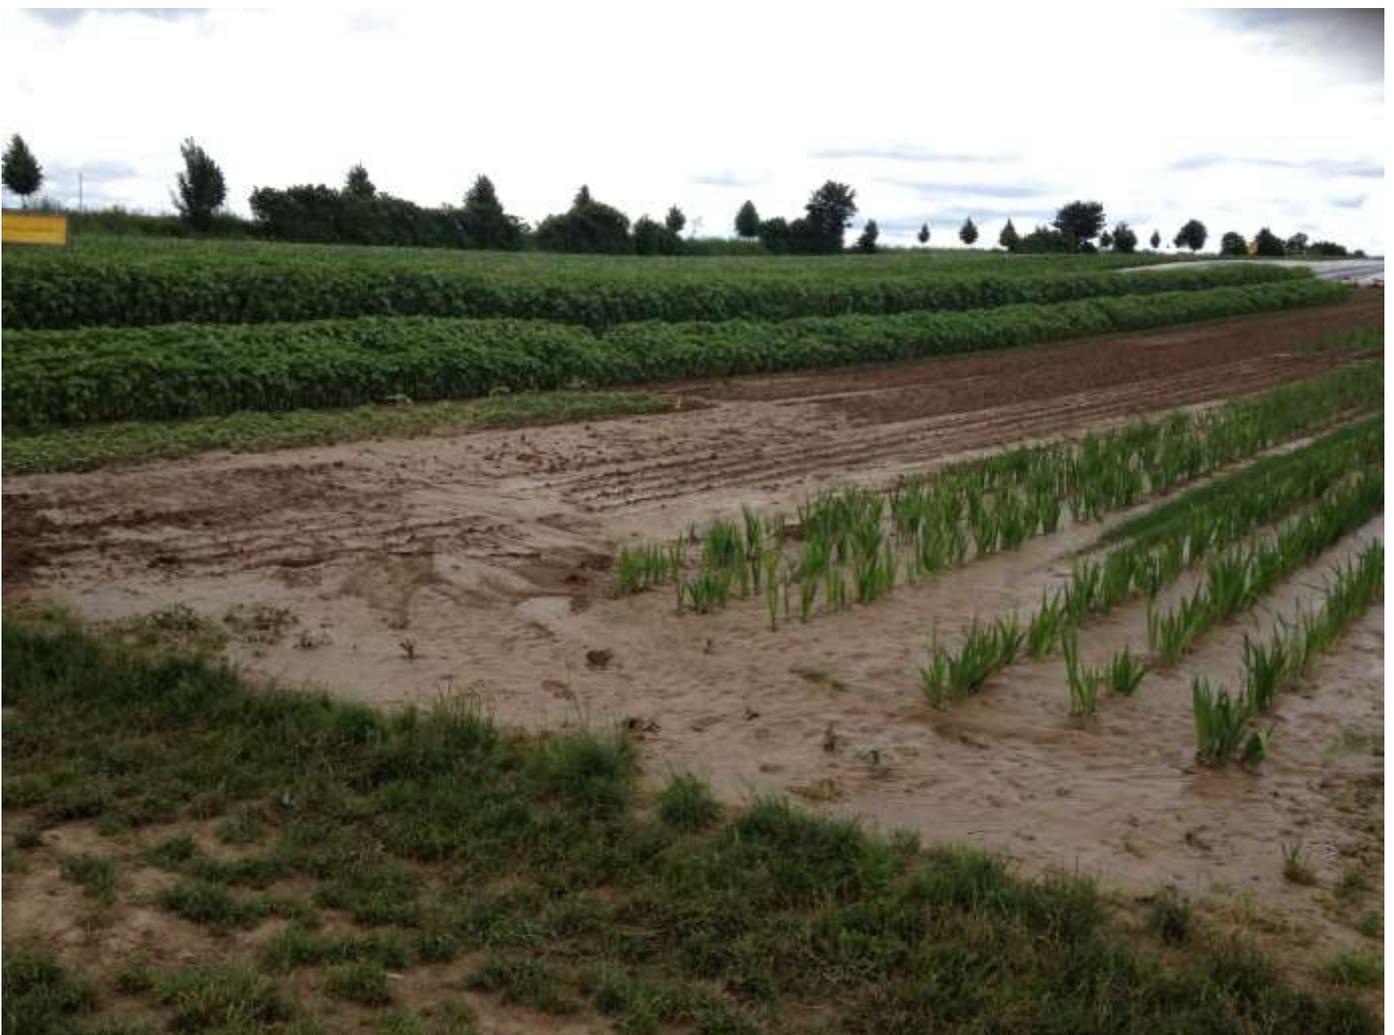
Defizit	Maßnahme
<p>Der Sportplatz des TSV Mainz-Ebersheim wurde bei einem Starkregenereignis überflutet. Oberflächenabfluss aus den landwirtschaftlichen Flächen floss auf den Sportplatz und beschädigte den Belag. Teile des Wassers und Schlamms lagerten sich auf dem Parkplatz ab.</p> <p>Im Zusammenhang mit dem Ausbau der Landesstraße wurde zum Schutz des Sportplatzes vor Überflutung eine Rigole angelegt und der vorhandene Baumbestand gefällt. Die Ersatzpflanzungen sind durch den LBM durchzuführen und bisher nicht nachgewiesen.</p>	<p>Die oberhalb gelegenen landwirtschaftlichen Flächen sollten so bewirtschaftet werden, dass möglichst wenig Wasser abfließt und die Erosion gemindert wird, beispielsweise durch die Anlage von Grün- oder Heckenstreifen. Dazu müssten die Grundstückszuschnitte geändert werden. Die schmalen Parzellen sollten langfristig um 90 Grad gedreht werden, damit sie parallel zum Gefälle bewirtschaftet werden können.</p> <p>Die Stadt Mainz sollte einen Streifen der Äcker südlich der L413 in der Gemarkung der Gemeinde Gau-Bischofsheim ankaufen und diesen zum Erosionsrückhalt begrünen (siehe Skizze im Ü-Plan, Breite nach den sich ergebenden Möglichkeiten).</p> <p>Es sollte geprüft werden, ob der Oberflächenabfluss in den Grünstreifen am Parkplatz eingeleitet werden kann oder, ob der Parkplatz so umgestaltet werden kann, dass mehr Wasser zurückgehalten werden kann.</p> <p>Die Neupflanzung von Gehölzen in diesem Bereich sollte vom LBM vorgenommen werden.</p> <p>Die Stadt plant, den vorhandenen unbefestigten Grasweg östlich des Sportplatzes als Fuß- und Radweg auszubauen. Der Ausbau muss so erfolgen, dass keine erhöhte Überflutungsgefährdung für den Sportplatz entsteht.</p>

Abbildung 69: Erosion südlich des Sportplatzes (Quelle: Mattias Gill)

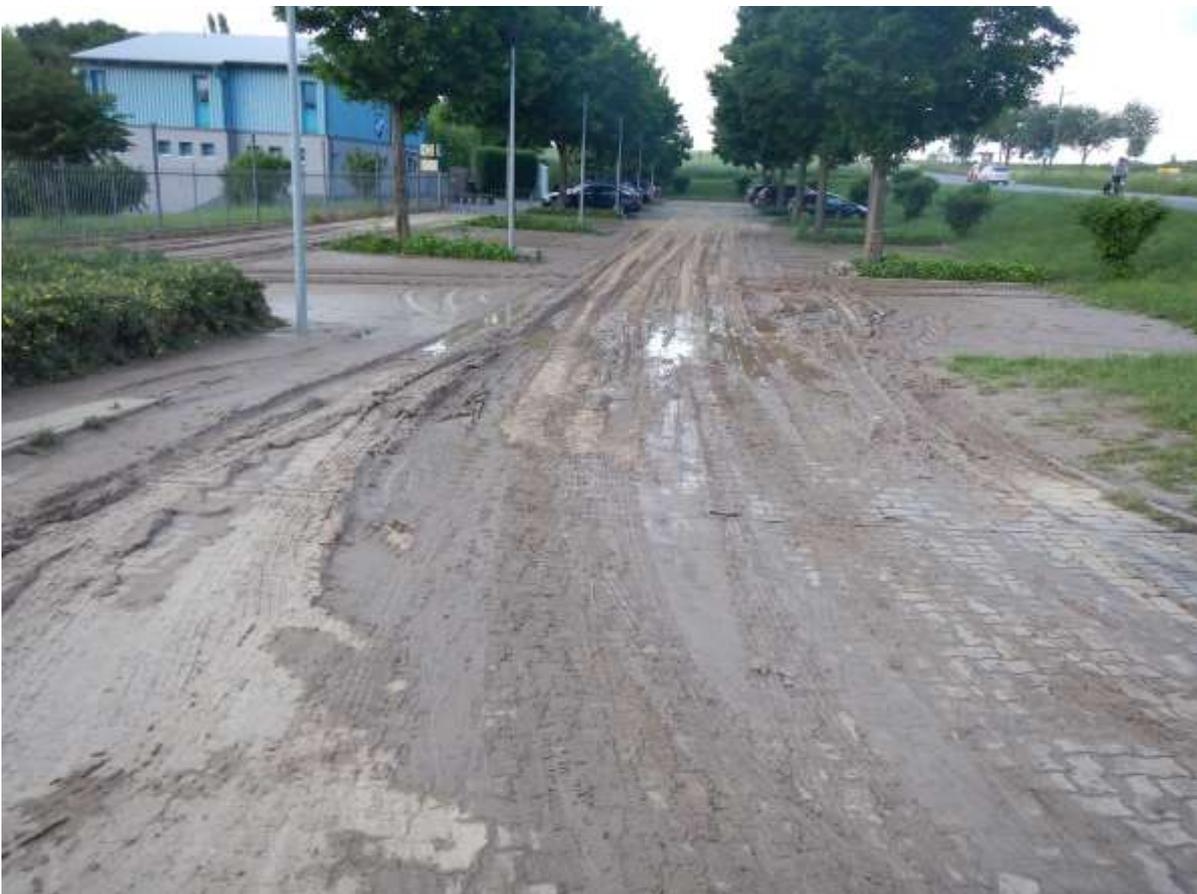
Abbildung 71: Schlammablagerung am Sportplatz (Quelle: Mattias Gill)

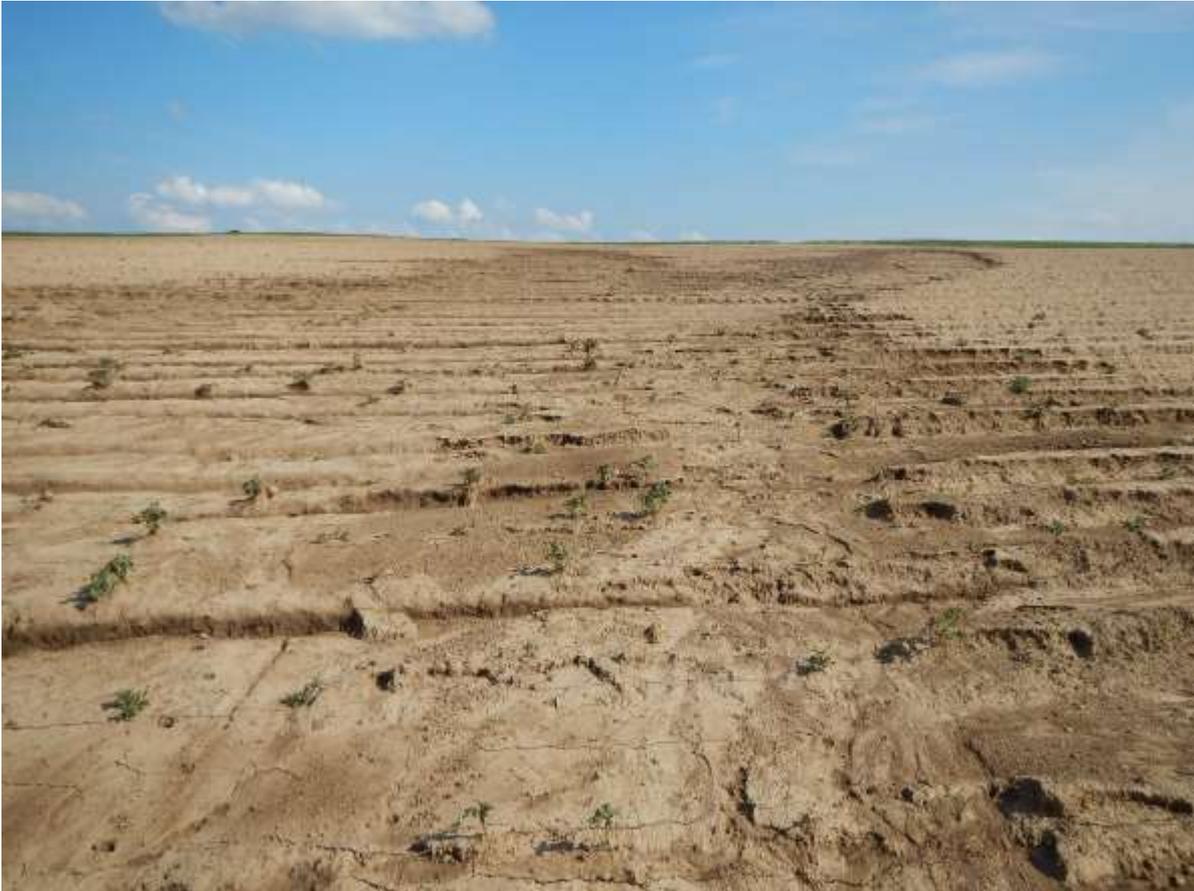
*Abbildung 74: Beispielfoto: Erosion von ungeschützten Ackerflächen (Quelle: Mattias Gill)*
