Rathaus Mainz

Bauhistorisches Kurzgutachten zum aktuellen Bestand

streberwerk. Architekten GmbH

Dezember 2018 – Januar 2019

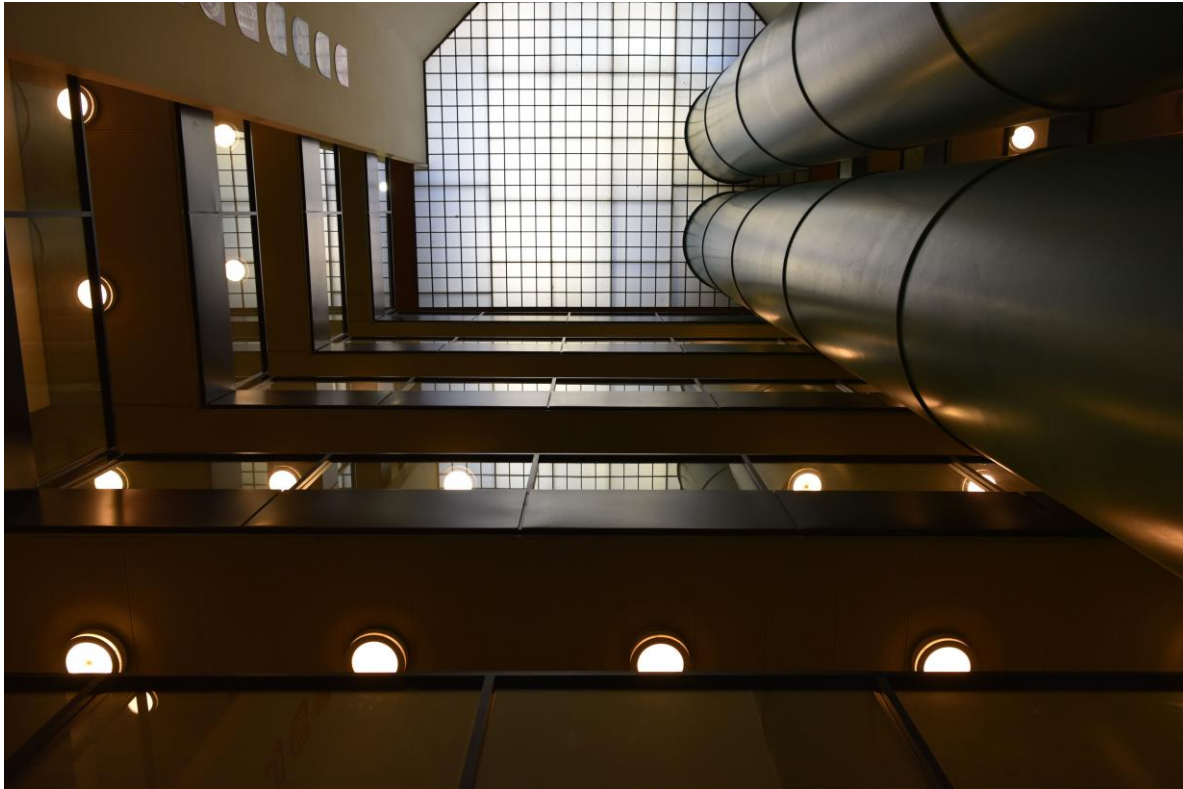
Abb. 1.2.01
Eingangshalle mit Blick nach oben zum indirekt belichteten Glasdach; rechts die Metallröhren der Besucheraufzüge, Foto:
strebewerk. 2018

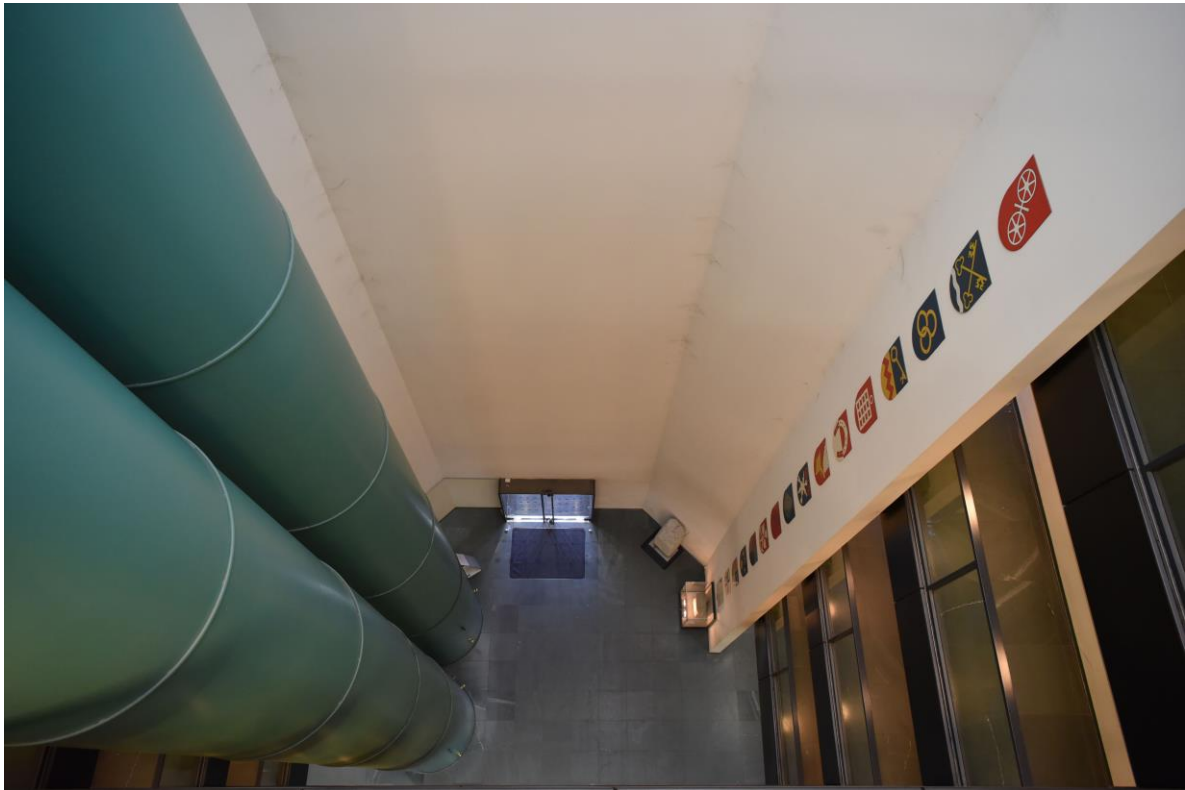
Abb. 1.2.02
Eingangshalle mit Blick nach unten, hinter der polygonalen Wandscheibe verbirgt sich die Treppe, Foto: strebewerk. 2018

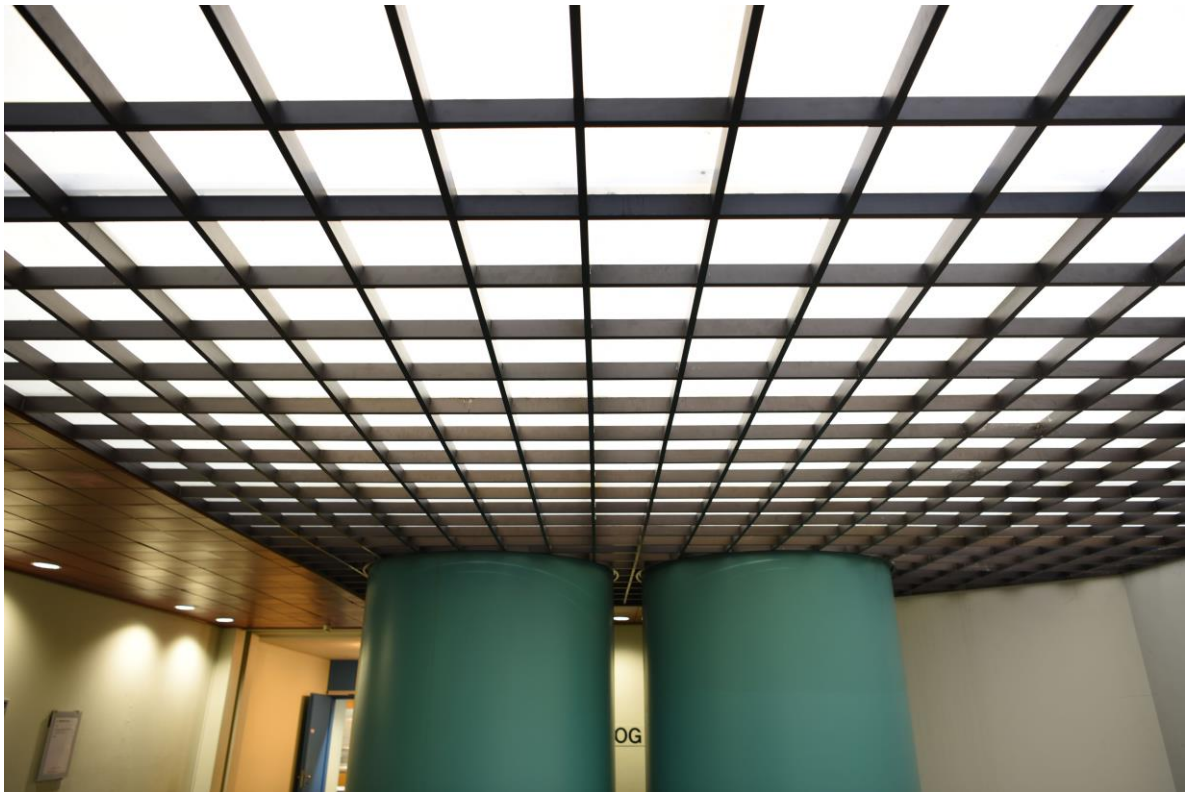
Abb. 1.2.04
Glasdach als Lichtdecke in der Eingangshalle, Foto: strebewerk. 2018

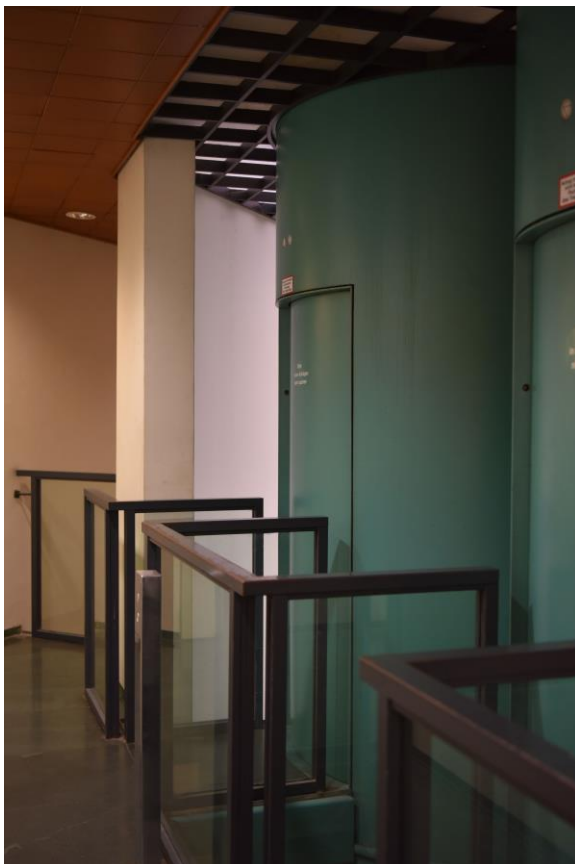
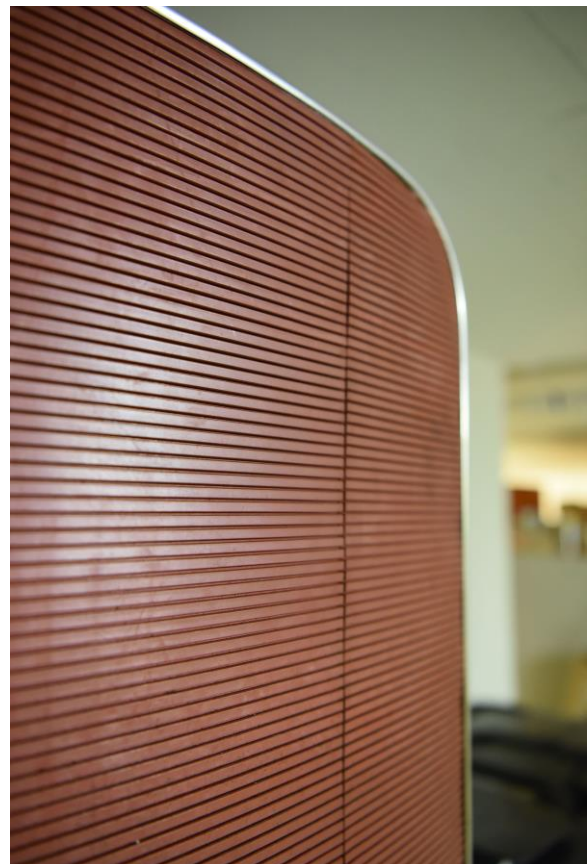
Abb. 1.2.05 und 1.2.06
Eingangshalle: verdeckte Aufzugstüren und ehem. Pinwand für Einschubbuchstaben (Aufbewahrungsort im Keller), Foto: strebewerk. 2018

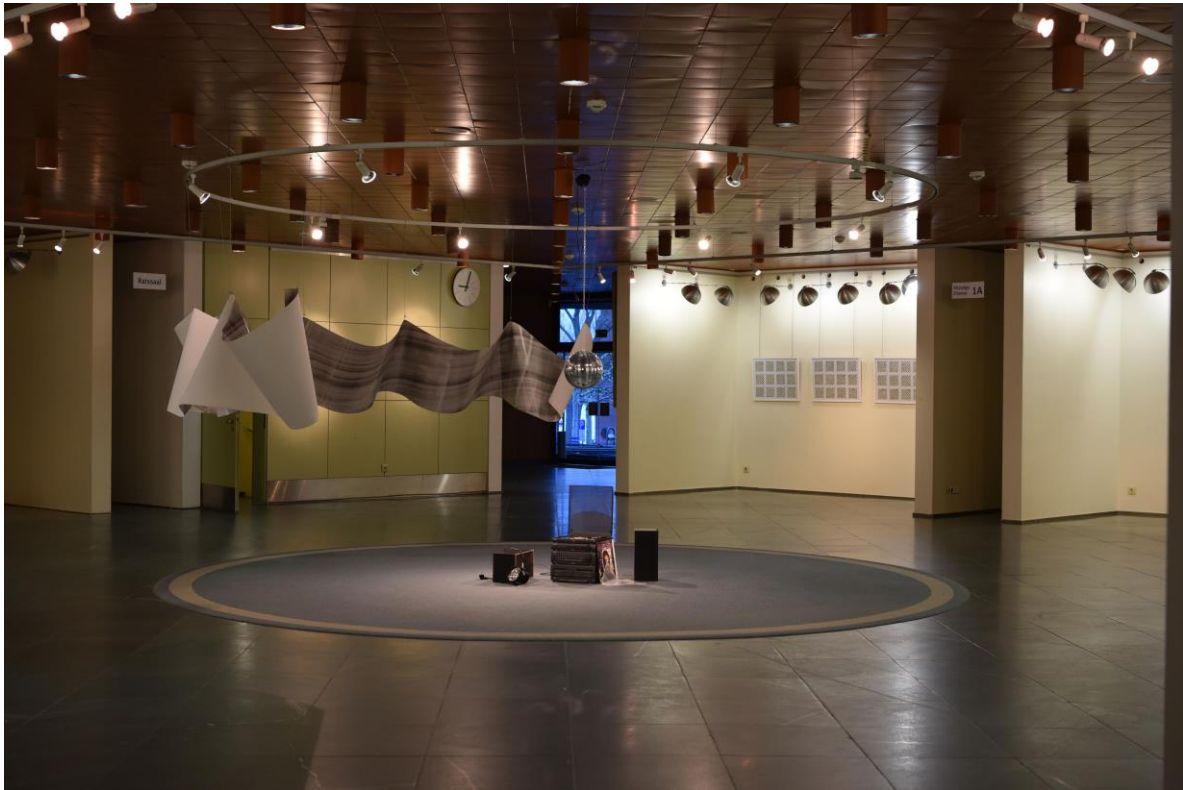
Abb. 1.2.07

Foyer, Blick in Richtung Zugang zur Besuchergalerie und zum Auditorium, Teppich möglicherweise zum bauzeitlichen Bestand zugehörig, abgänglich ist die runde Sitzgruppe aus Stahlrohrsesseln, die eigens für das Rathaus Mainz entworfen worden war, Foto: strebewerk. 2018

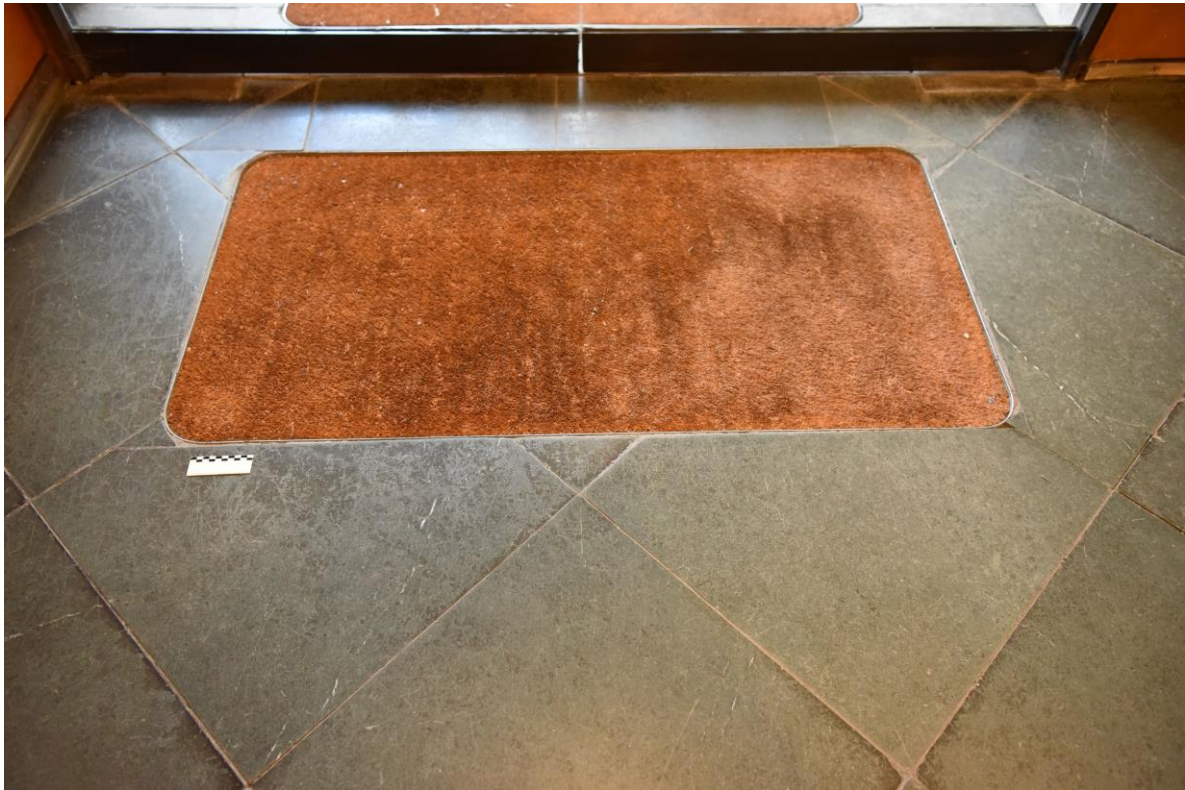
Abb. 1.2.09
Schmutzfangteppich mit angerundeten Ecken im Eingangsbereich, formale Reminiszenz an Le Corbusiers modénature, Foto: strebewerk. 2018

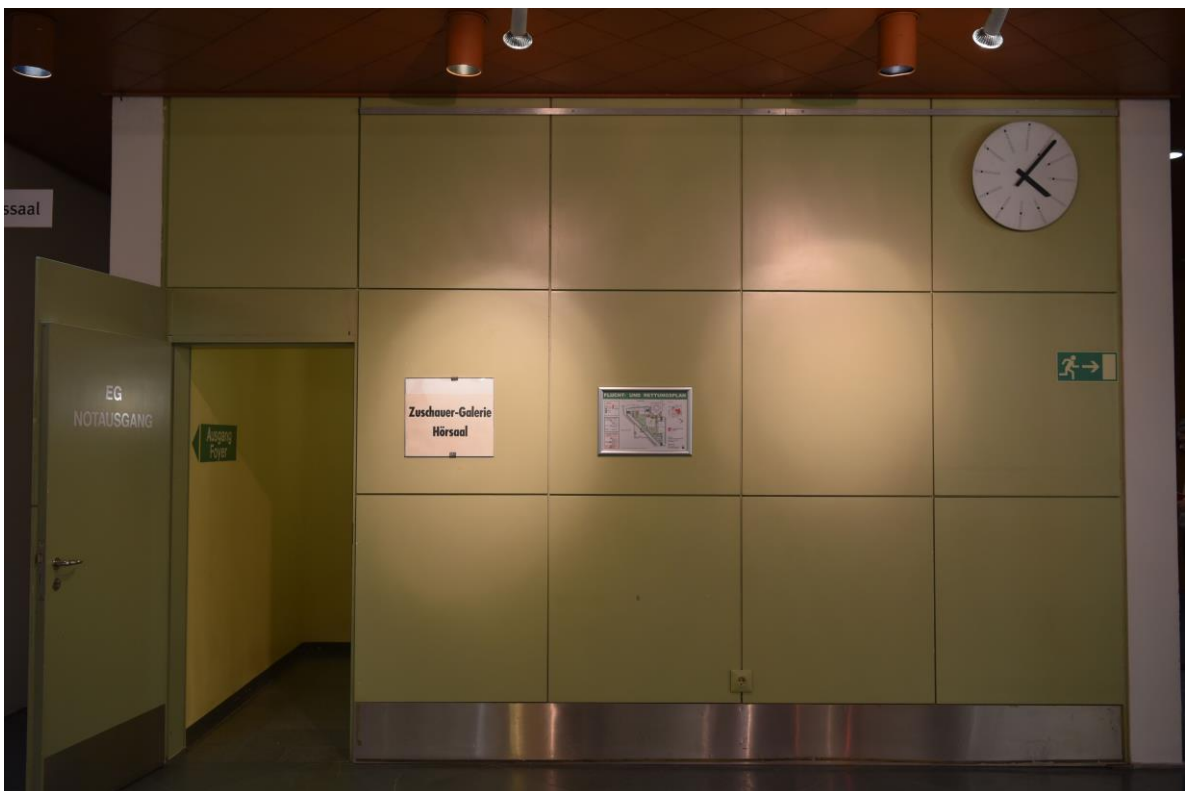
Abb. 1.2.10
Treppenhausblock im Foyer mit Zugang zur Besuchergalerie und zum Auditorium, Wanduhr mit ausgetauschten Zeigern, Foto: strebewerk. 2018

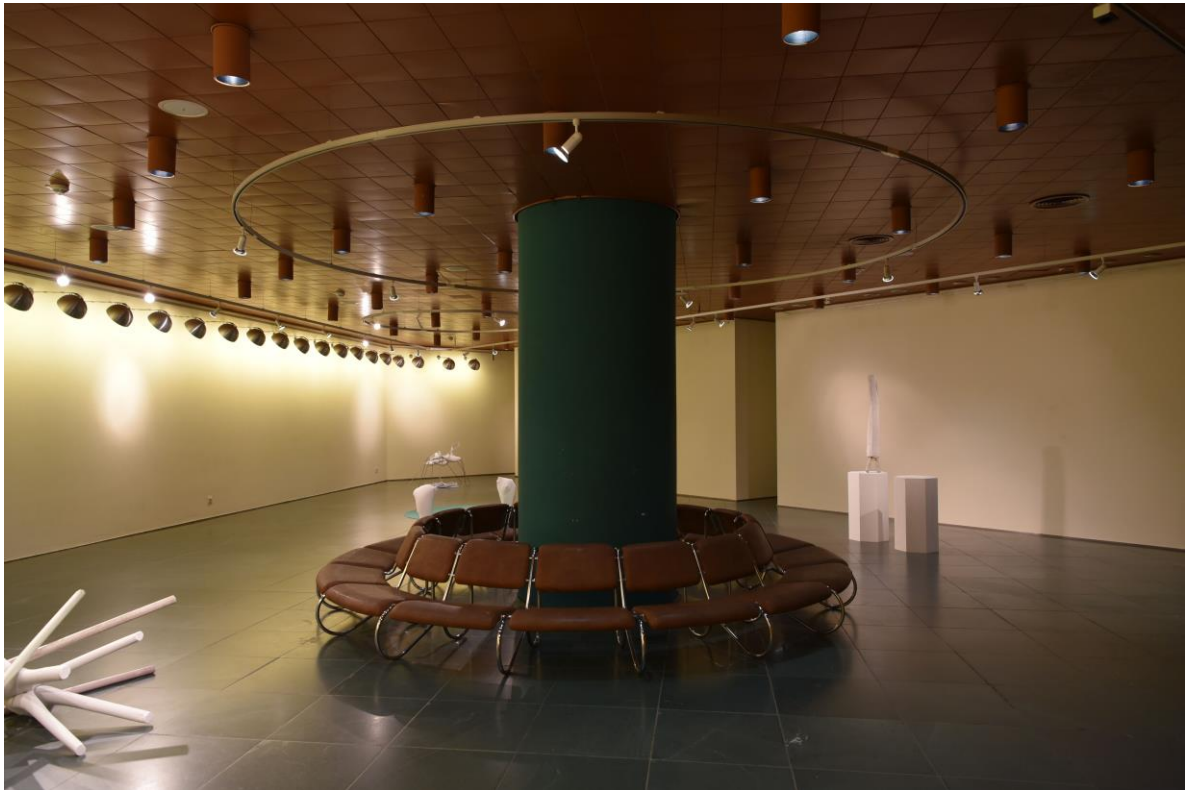
Abb. 1.2.11
Blick in den südlichen Nebenraum des Foyers mit bauzeitlicher Sitzgruppe der Serie 3600, Wandstrahler mit runden Metallschirmen für die Ausstellungswände, Foto: strebewerk. 2018

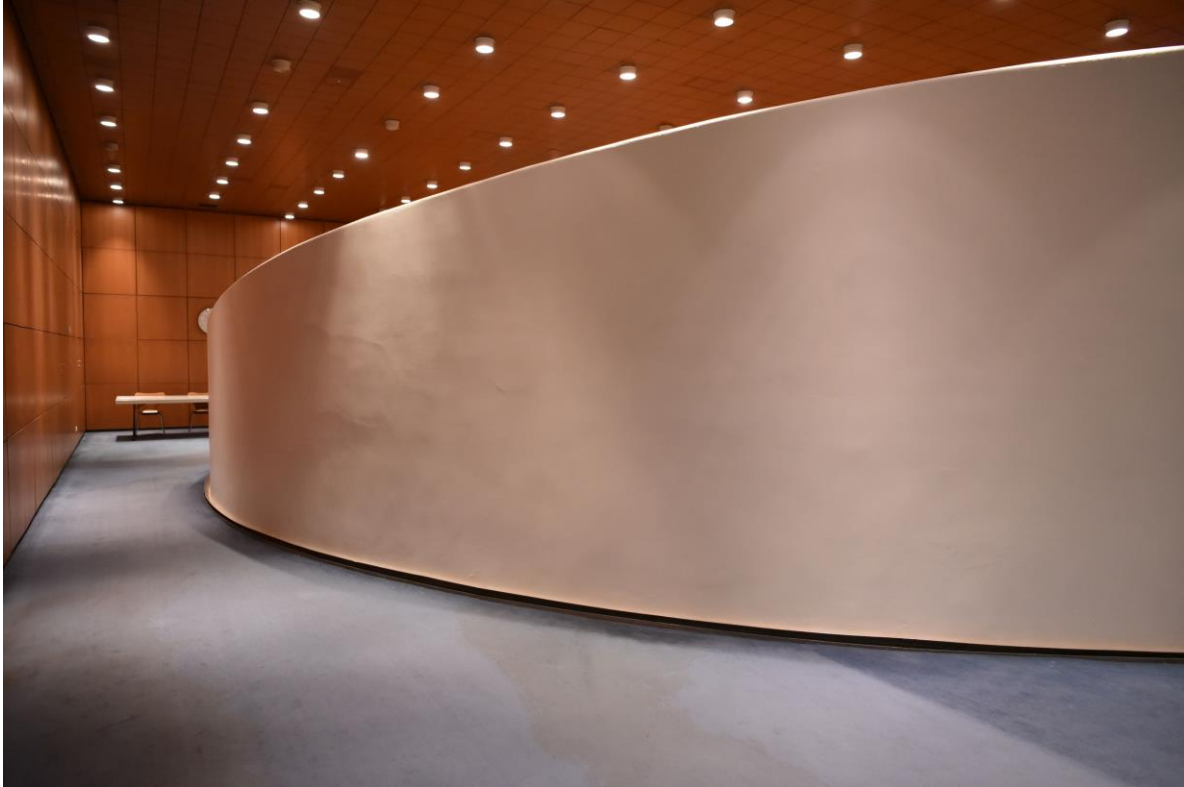
Abb. 1.2.13
Vortragssaal mit eingestelltem Auditorium-Rund, Foto: strebewerk. 2018

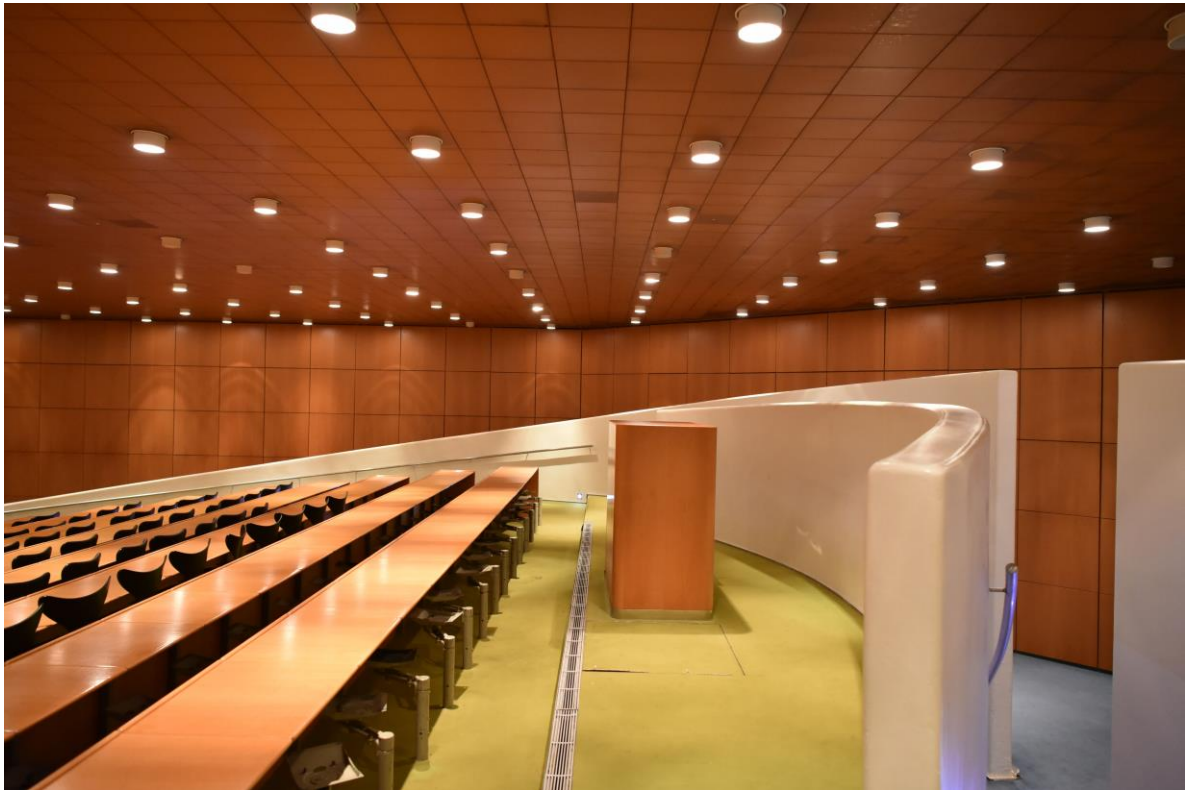
Abb. 1.2.15
Auditorium mit Technikpult und runden Umfassungswänden, bauzeitlicher Teppich, Lüftungsschlitze im Boden, Foto: strebewerk. 2018

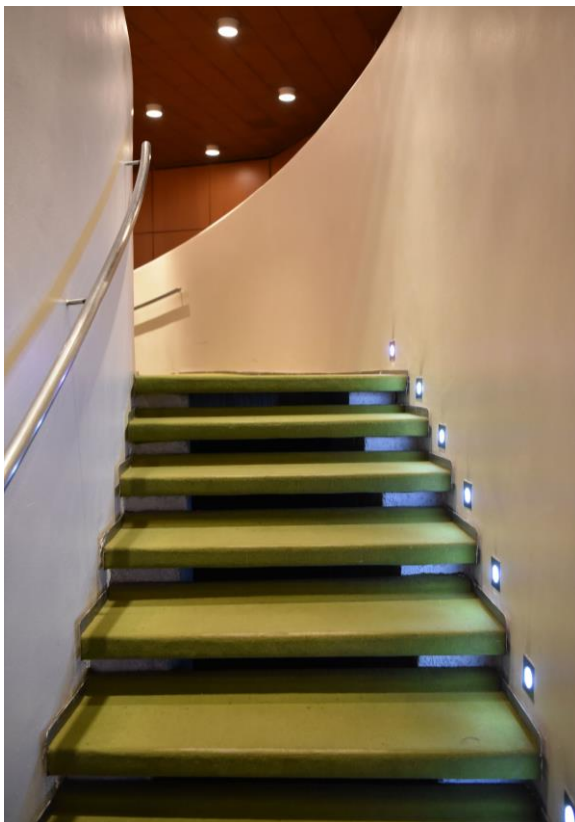
Abb. 1.2.16 und 1.2.17
Auditorium, Treppe mit Stahlblechstufen, wandintegrierter Beleuchtung und Edelstahlhandlauf (links) und eingestellte Wandscheibe im Vorbereich des Auditoriums, Foto: strebewerk. 2018

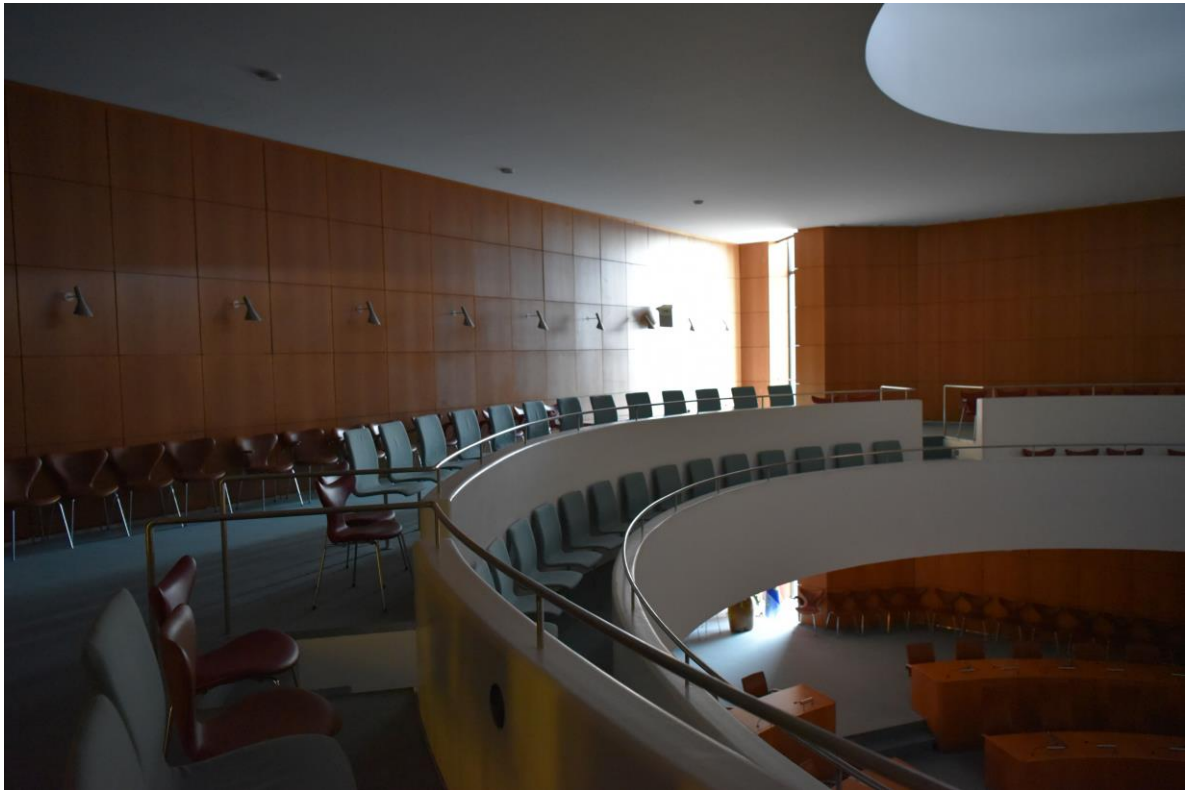
Abb. 1.2.18
Ratssaal, gezielte Beleuchtung der Raumschale, wasserblaue Schattierungen der Möbel und des Teppichbelags, Foto: strebewerk. 2018

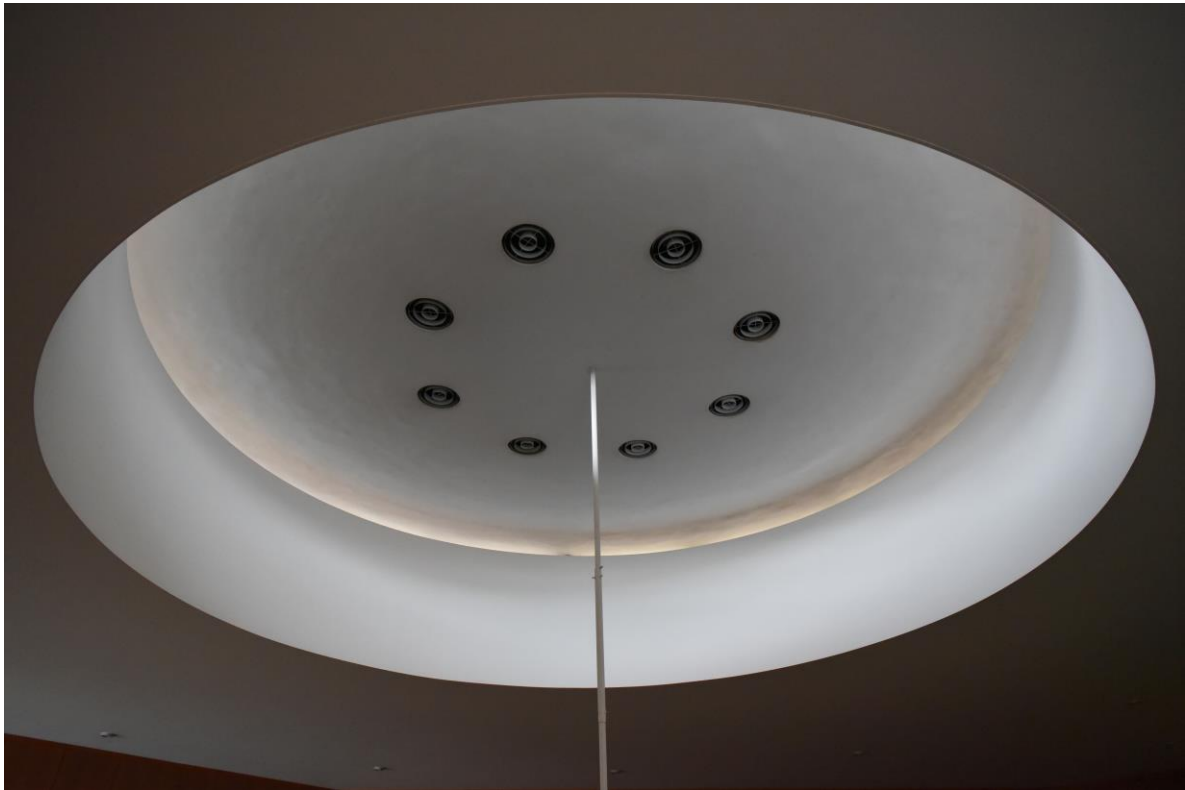
Abb. 1.2.20
Ratssaal, runde Laterne, Rabitzkonstruktion, Foto: strebewerk. 2018

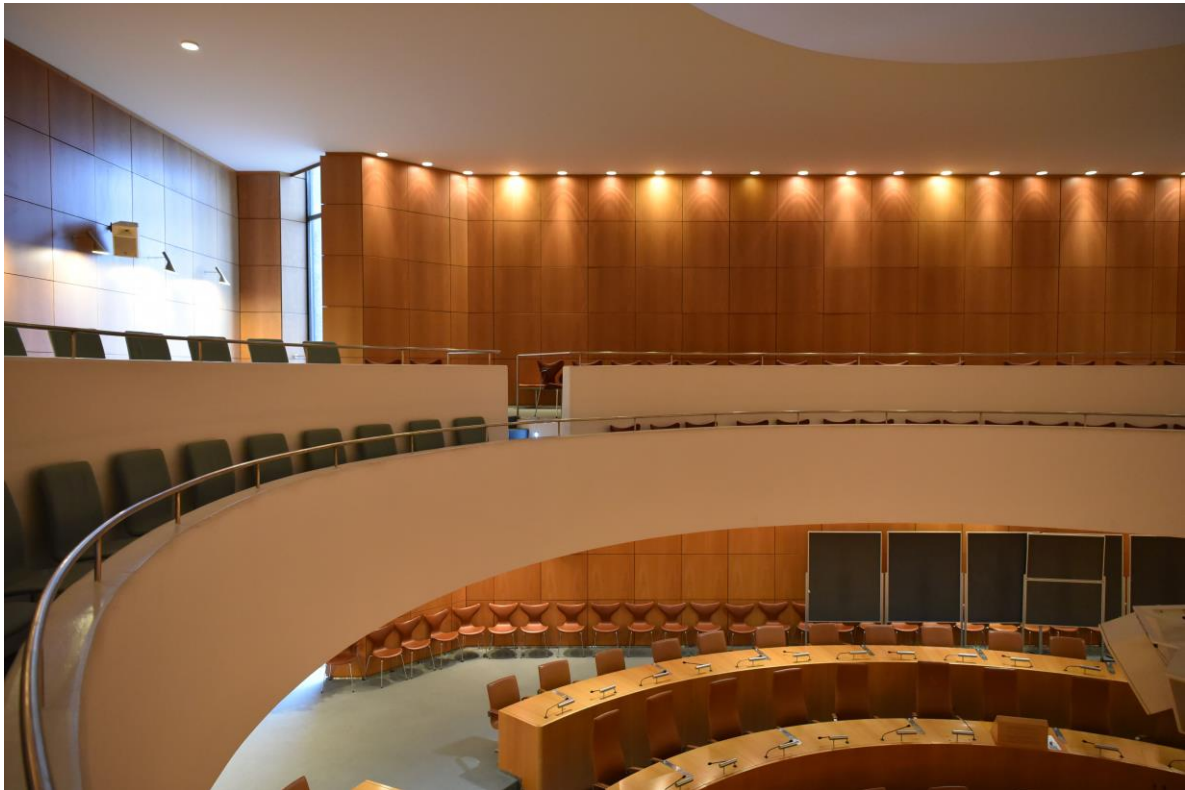
Abb. 1.2.22
Ratssaal mit künstlicher Beleuchtung, mehrschichtiges Lichtsystem, Foto: strebewerk. 2018

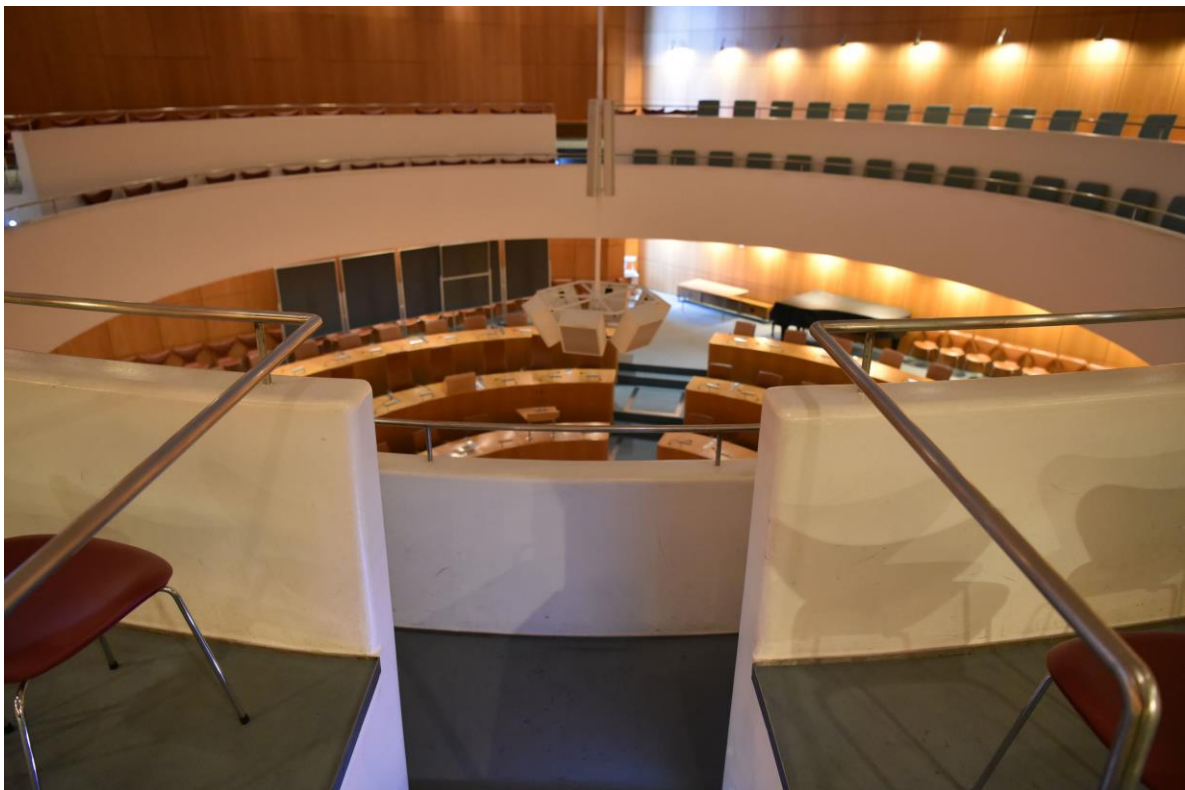
Abb. 1.2.23
Ratssaal, runde Brüstungswände mit aufgesetzten Handläufen aus poliertem Edelstahl, Foto: strebewerk. 2018

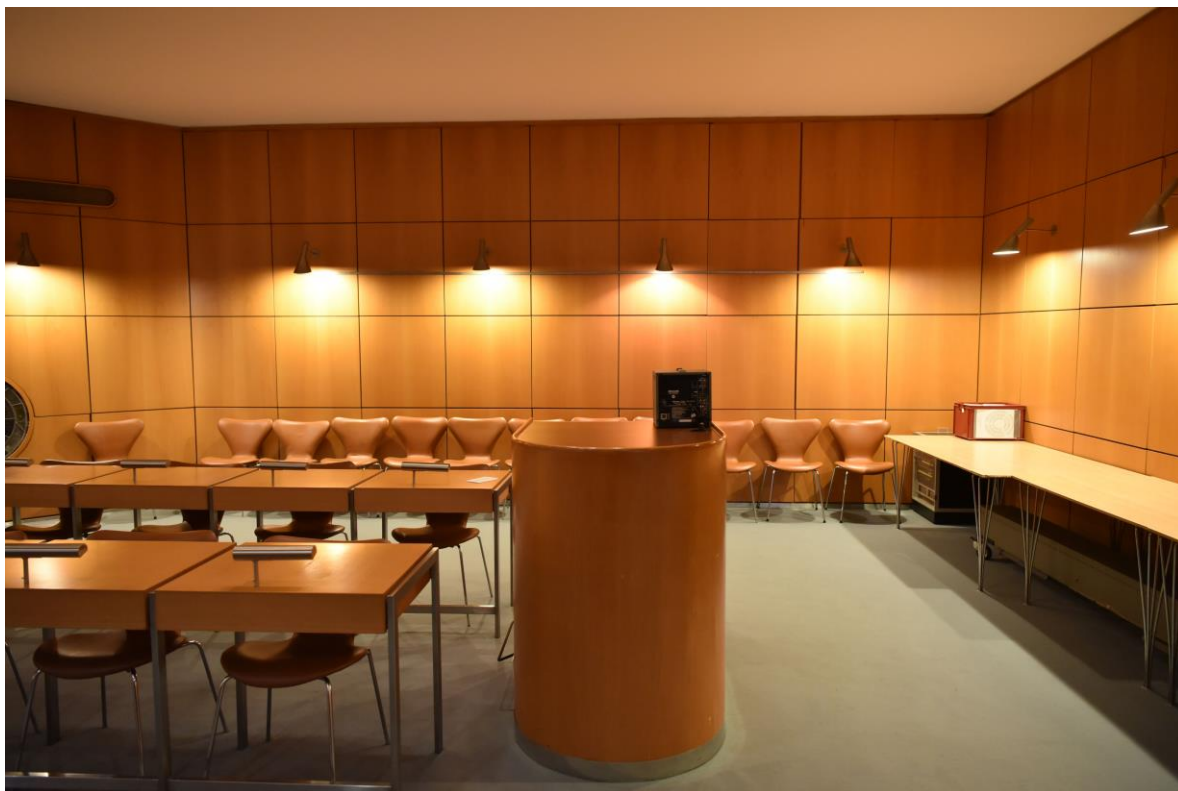
Abb. 1.2.26
Ratssaal, rückwärtiger Bereich mit Medienpult und elektrisch versorgten Tischen, Foto: strebewerk. 2018

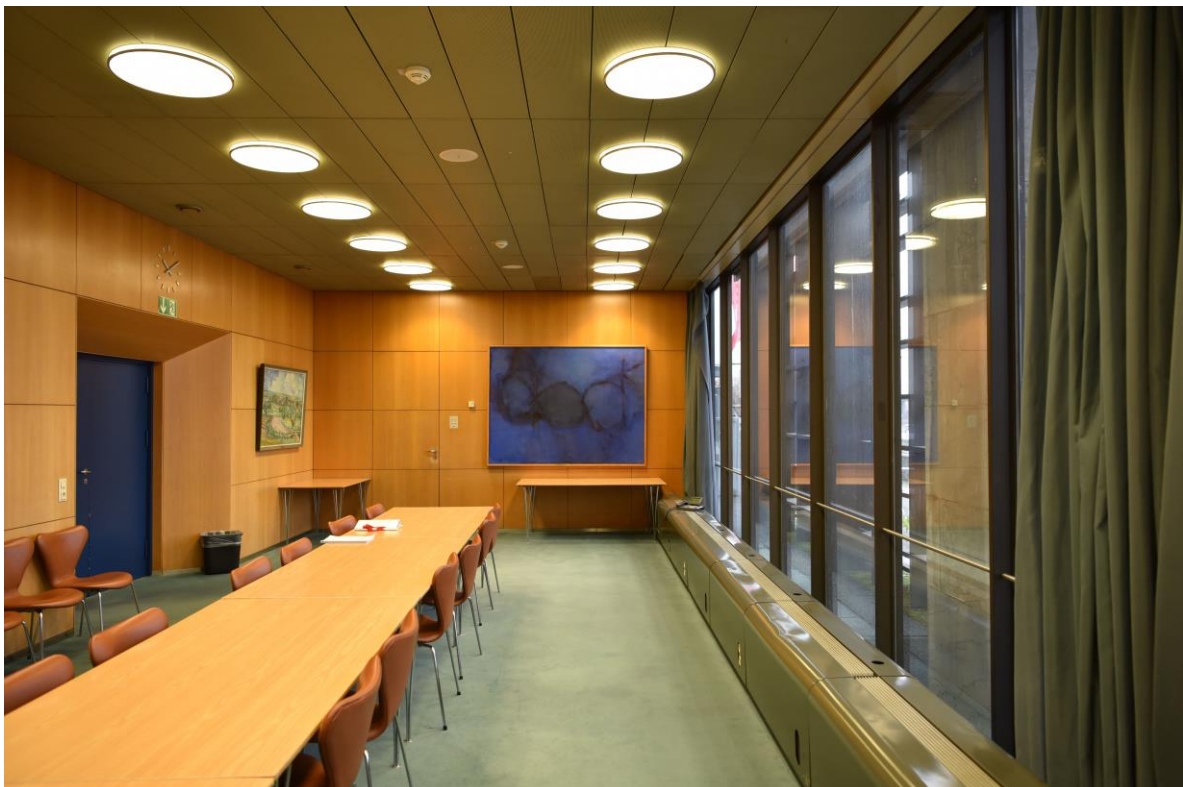
Abb. 1.2.32
Empfangsraum, bauzeitliche Ausstattung mit Klimatelementen, abgehängter Decke, Teppich und Vorhängen, Foto: strebewerk. 2018

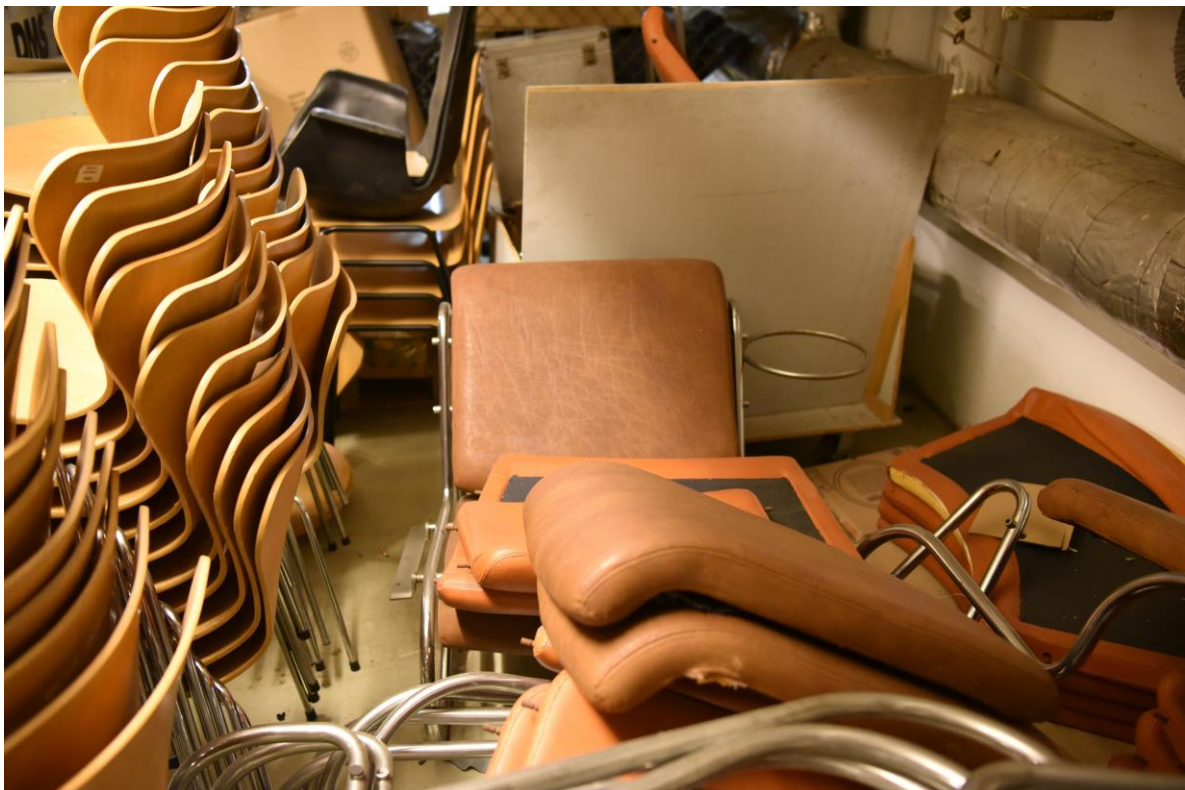
Abb. 1.2.36
Stuhllager mit eingelagerten Gestellen und Sitzschalen für die kreisrunde Sitzgruppe Serie 3600, Foto: strebewerk. 2018

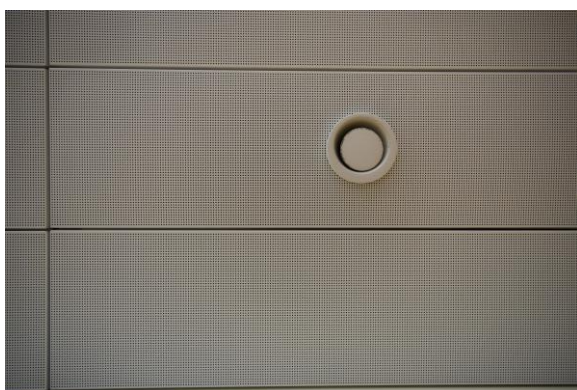
Abb. 2.1.01
Langrechteckiges Deckenpaneel in Weiß mit Abluftglocke,
Flur Erdgeschoss, Foto: strebewerk. 2018

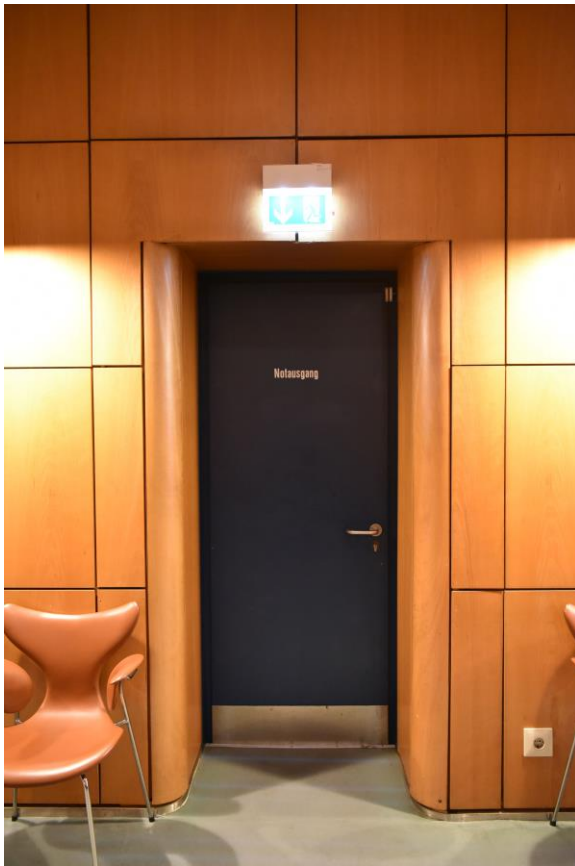
Abb. 2.1.67
Ratssaal, Galerie, Tür zum Notausgang, Laibung mit abgerundeten Vorderkanten in den Täfer integriert, Foto: strebewerk. 2018

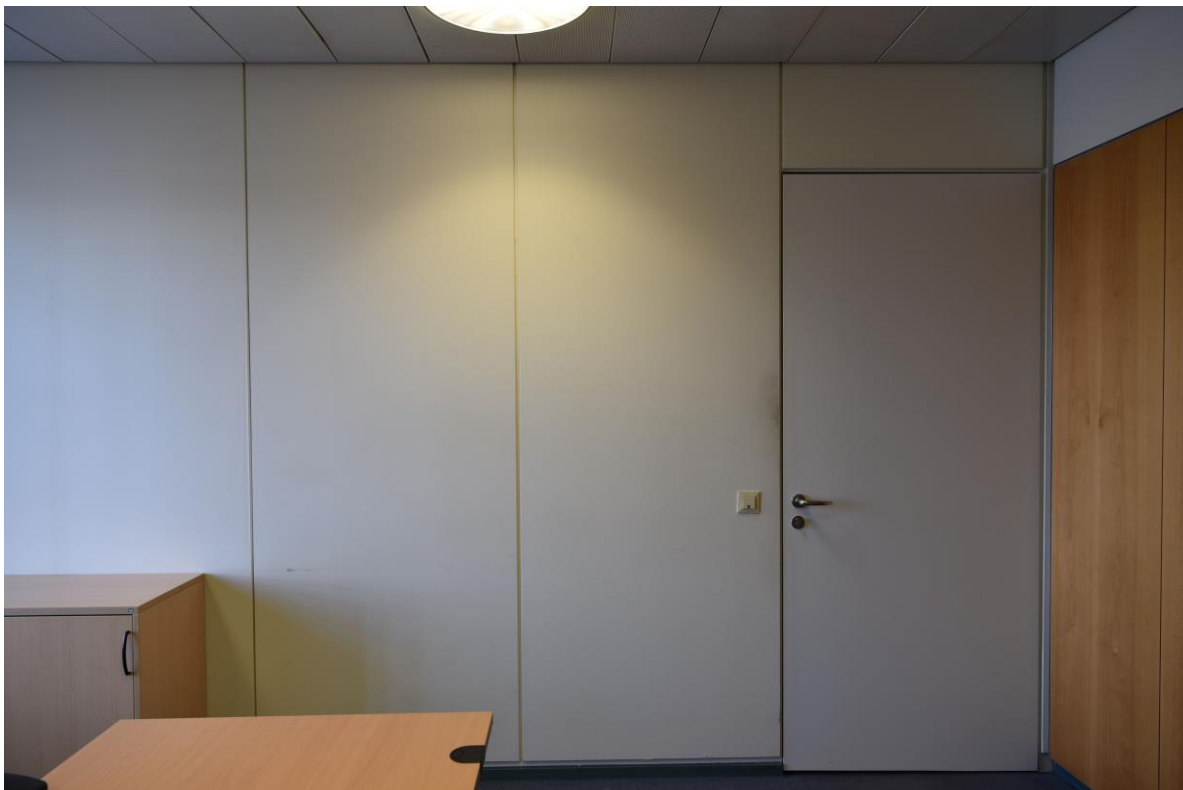
Abb. 2.2.06
Exemplarischer Büroraum, Frontalansicht Modulwand mit bauzeitlicher Sockelleiste und Lichtschalter, Foto: strebewerk. 2018

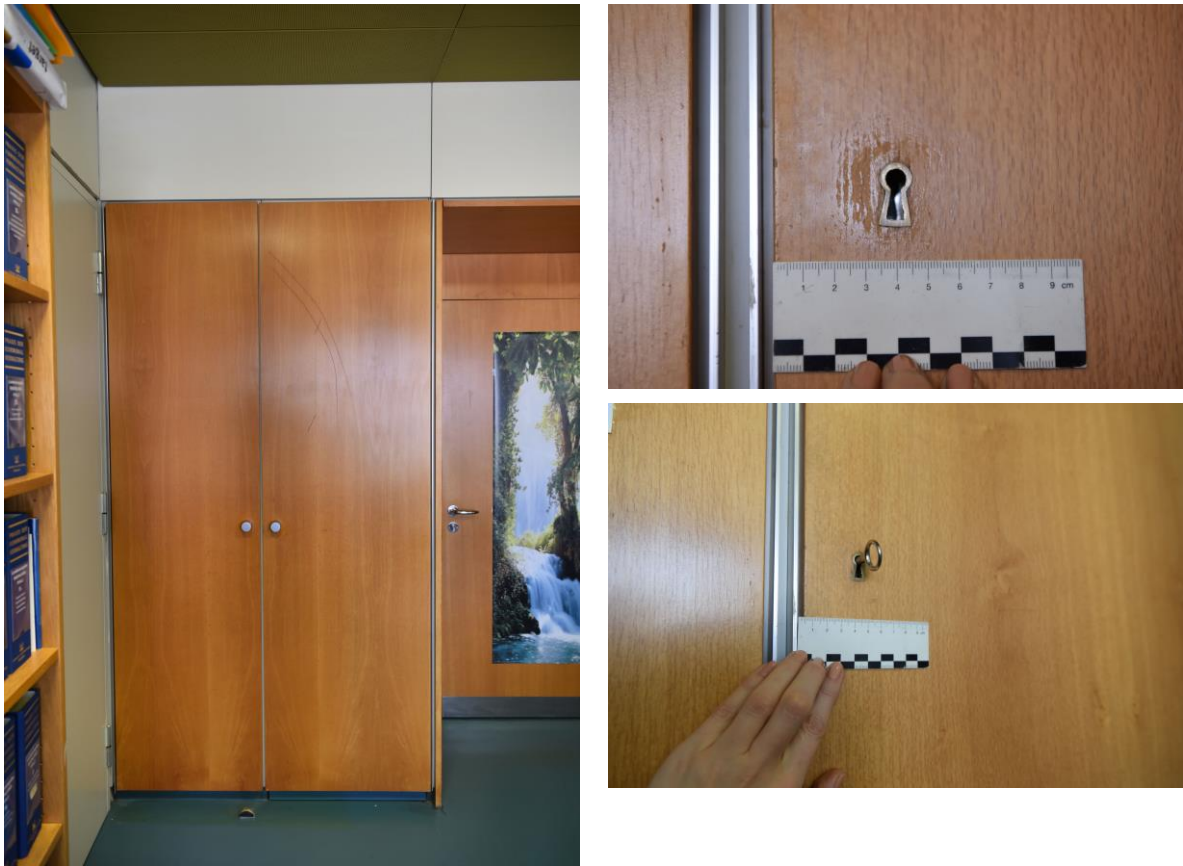
Abb. 2.2.07, 2.2.08 und 2.2.09
 Links: Einbauschränk mit nachträglich eingebautem Drehgriff, rechts: bauzeitliches Schloss mit Metalleinfassung und Schlüssel, Foto: strebewerk. 2018

Einbaumöbel: Die an den Flurseiten angeordneten Schranktüren bestehen aus Massivholz, sind farblos lackiert und besaßen ursprünglich oberflächenbündig eingelassene Schlüsselbuchsen aus Messing sowie einfache Bartschlüssel mit Ring. Buchsen und Schlüssel sind nach derzeitigem Kenntnisstand nur an zwei Schranktüren überliefert. Nahezu durchgehend wurden außerdem die innenliegenden Bänder ausgewechselt. Jedes zweite Büro ist mit Waschbecken (Alapa-Badform) in einem Wandschrank

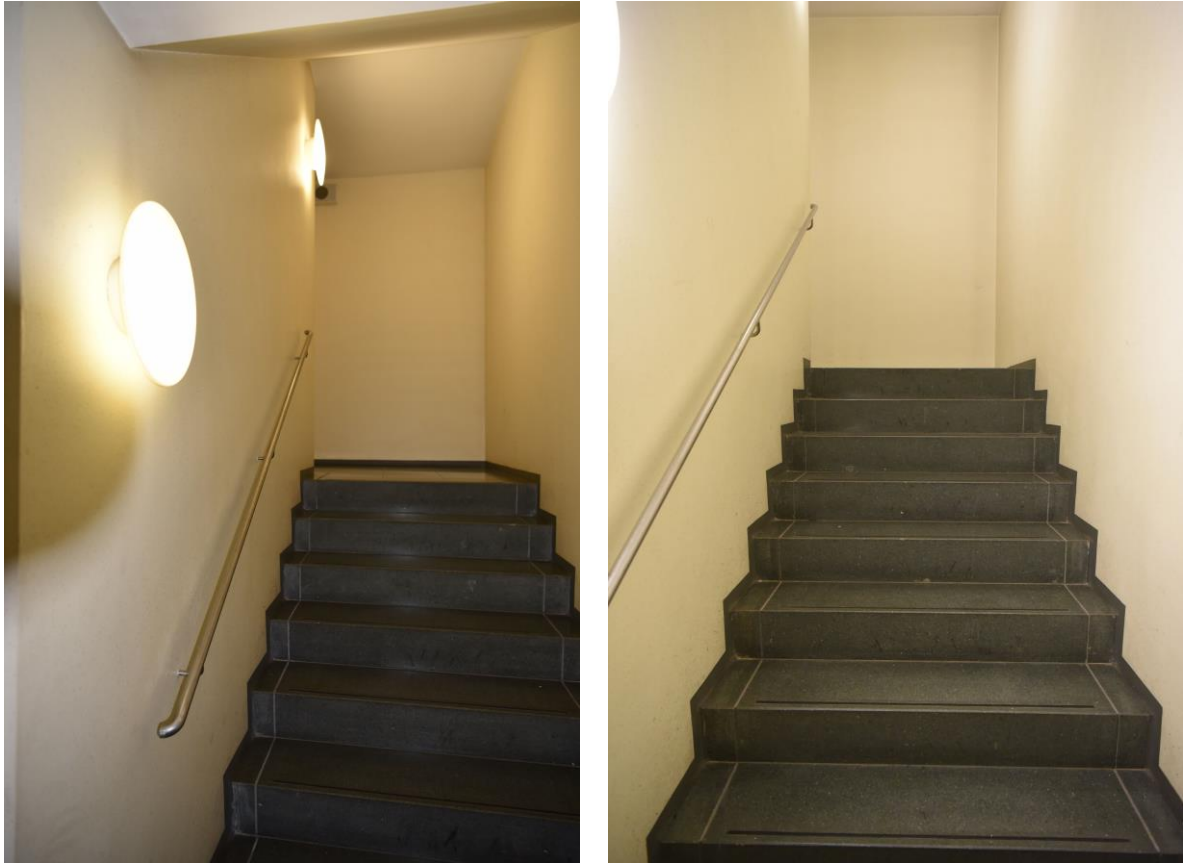
Abb. 2.2.10 und 2.2.11
Blick in ein exemplarisches Geschoss des Fluchttreppenhauses mit Beleuchtung, Treppenstufen aus Betonwerkstein und Wandgestaltung, Foto: strebewerk. 2018

Insgesamt sind die Treppenhäuser mit nur geringen Veränderungen überliefert.

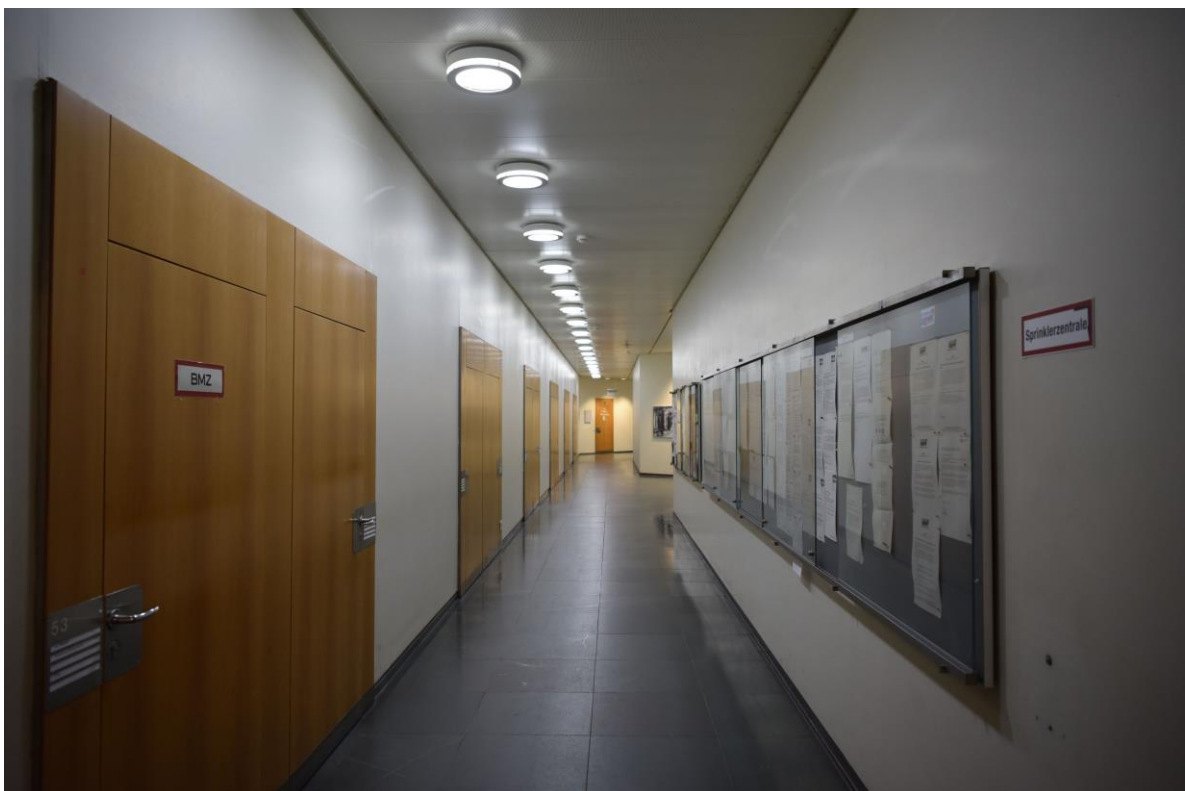
Abb. 2.2.13
Exemplarischer Flurabschnitt im Erdgeschoss vor den Fraktionsbüros, Bodenbelag aus Natursteinplatten, Deckenpaneele weiß, Foto: strebewerk. 2018

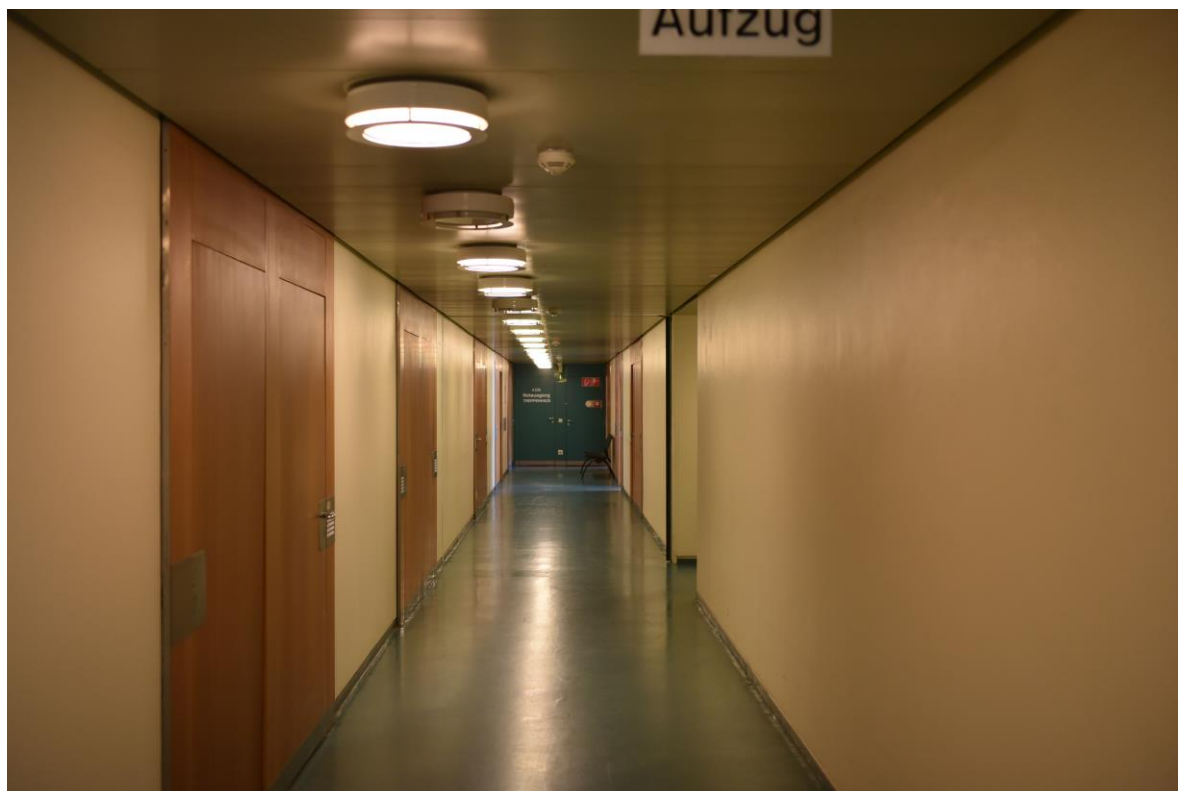
Abb. 2.2.14
Exemplarischer Flurabschnitt im Verwaltungsgeschoss, Bodenbelag Linoleum, Deckenpaneele grau, Foto: strebewerk. 2018
