## STADT MAINZ

Hochwasser- und Starkregenvorsorgekonzept (HSVK)  
für die Stadt Mainz Teil 1: Stadtteil Ebersheim

Bürgerinformationsveranstaltung (BIV)  
am 05.12.2023  
in Ebersheim

Vortragsmanuskript mit Ergänzungen aus der  
Ortsbeiratssitzung und der BIV

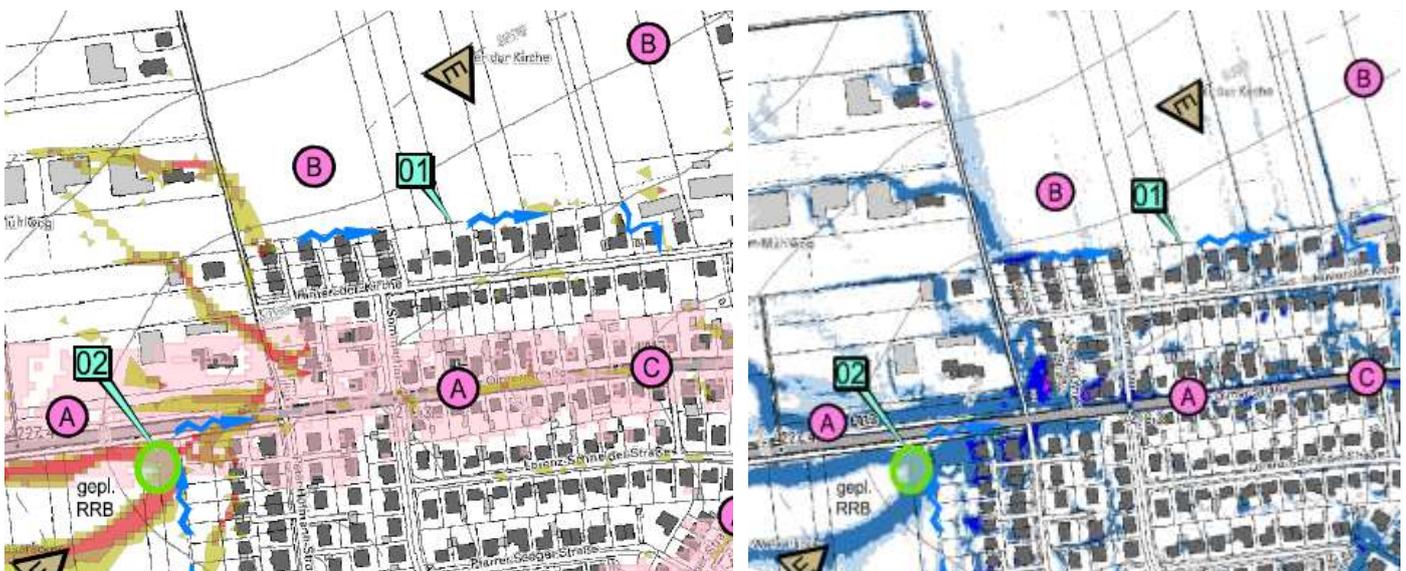
[01]

Defizit	Maßnahme
<p>Auf dem <b>westlich</b> der Straße "Hinter der Kirche" gelegenen Wirtschaftsweg <b>fließt Oberflächenabfluss aus den landwirtschaftlichen Flächen in Richtung Ortslage</b>. Auf den nördlichen landwirtschaftlichen Flächen bildet sich <b>Hangwasser</b> und gefährdet die Anlieger in der Straße "In der Kirche". In Abhängigkeit von der Bewirtschaftung der landwirtschaftlichen Flächen ist mit Erosion zu rechnen.</p> <p>Die meisten Anwohner der Straße "In der Kirche" haben sich hangseitig durch Mauern oder kleine <b>Verwallungen</b> geschützt und leiten dadurch das Hangwasser entlang der Mauern nach Osten um. <b>Das Grundstück am Geländetiefpunkt</b> ("Hinter d. Kirche" Haus Nr. 11) besitzt keine Mauern, sodass das gebündelte Hangwasser bzw. der sich gebildete Oberflächenabfluss über das Grundstück Nr. 11 abfließt.</p> <p>Der Wirtschaftsbetrieb Mainz (WBM) hatte zur Ableitung und Versickerung des Oberflächenabflusses eine <b>breite, flache Flutmulde nördlich der Häuser geplant</b>. Diese konnte aufgrund des <b>Widerstands einiger Anwohner</b> und der nicht zur Verfügung stehenden Flächen nicht gebaut werden.</p>	<p>Die betroffenen Anlieger müssen über ihre Gefahrensituation informiert werden, damit sie Maßnahmen zum <b>Eigenschutz (Eigenvorsorge Kategorie A und B)</b> vornehmen können.</p> <p>Zum Schutz der Anlieger der Straße "Hinter der Kirche" vor rückwärtigem Hangwasser sollte die <b>Planung und Umsetzung der Flutmulde wieder aufgenommen werden</b>. Eine Sensibilisierung der Anlieger sollte vor dem Hintergrund zunehmender Starkregenergebnisse infolge des Klimawandels erfolgen.</p> <p><b>Zusätzlich sollten im Außengebiet dezentrale Maßnahmen zum Wasserrückhalt in der Fläche, wie Kleinstrückhalte, Flutmulden entlang von Wegen oder alternative Flächenbewirtschaftungen umgesetzt werden.</b></p> <p><b>Auch die Landwirte sollten Maßnahmen zum Wasserrückhalt und Erosionsschutz umsetzen.</b></p>

Abbildung 1: Starkregenabflusskarte (links) und Sturzflutgefahrenkarte (rechts)

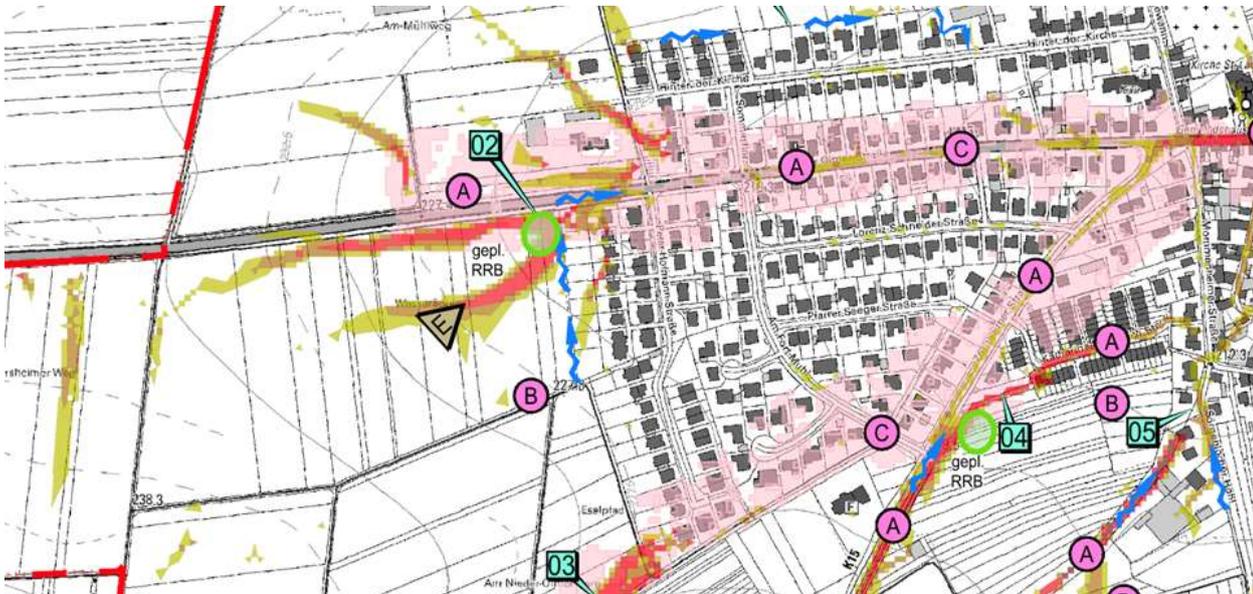
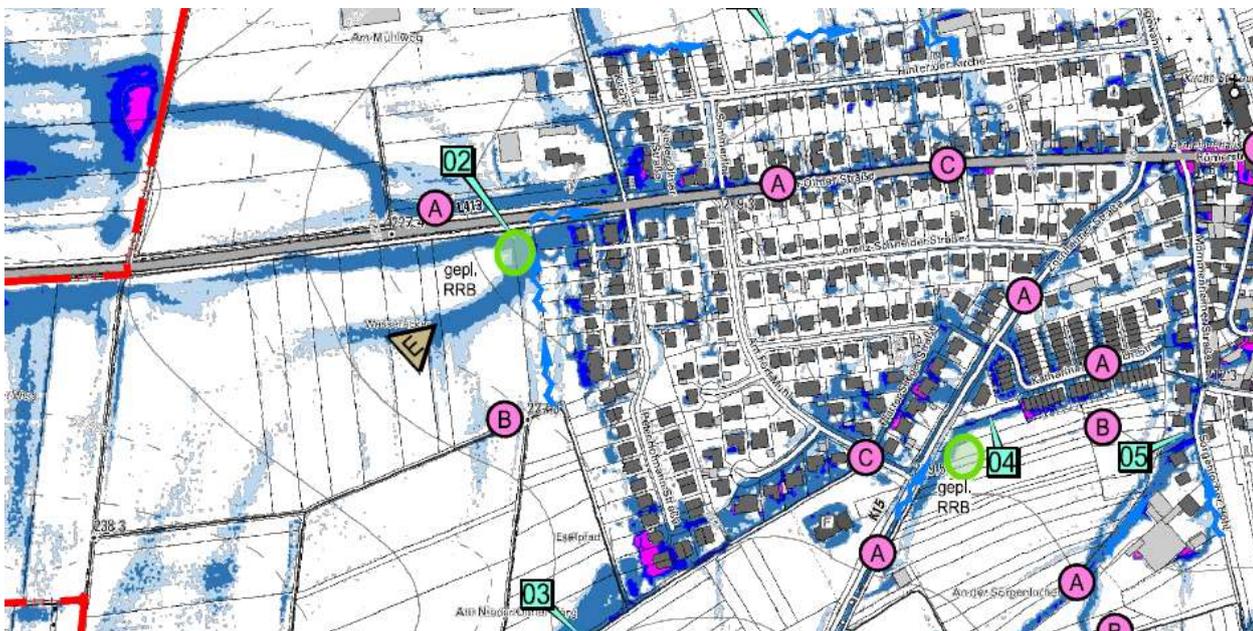
[02]

Defizit	Maßnahme
<p><b>Oberflächenabfluss aus dem westlichen Außeneinzugsgebieten</b> fließt über landwirtschaftliche Flächen nach Ebersheim und gefährdet Anlieger entlang der Peter-Hofmann-Straße. <b>Die westlichen Grundstücke in dieser Straße liegen tiefer als die angrenzenden landwirtschaftlichen Flächen.</b> Entlang der Grundstücksgrenzen befinden sich im Bestand lediglich kleine Verwallungen, die für ein Starkregenereignis deutlich unterdimensioniert sind.</p> <p>In Abhängigkeit von der Bewirtschaftung der landwirtschaftlichen Flächen ist ebenfalls <b>mit Erosion zu rechnen.</b></p> <p>Auch auf <b>der L413 fließt Oberflächenabfluss</b> nach Ebersheim und gefährdet die Anlieger entlang der Nieder-Olmer Straße.</p>	<p>Die betroffenen Anlieger müssen über ihre Gefahrensituation informiert werden, damit sie Maßnahmen zum Eigenschutz (<b>Eigenvorsorge</b> Kategorie A) vornehmen können. Bspw. können die bestehenden Mauern und Verwallungen erhöht werden. Damit das Wasser nicht zu lange hinter den Mauern bzw. Verwallungen stehen bleibt, sollte ein Graben mit einem leichten Gefälle nach Norden hin angelegt werden.</p> <p>An der L413, westlich von Haus Nr. 3 in der Peter-Hofmann-Straße sollte der <b>Bau eines Regenrückhaltebeckens (RRB) geprüft werden.</b> Dieses könnte den <b>Oberflächenabfluss auf der Nieder-Olmer Straße in den Ortskern deutlich reduzieren und Erosionsmaterial zurückhalten.</b> Die <b>Entwässerung des geplanten Radwegs entlang der L413 könnte an dieses Rückhaltebecken angeschlossen</b> werden. Durch eine Kombination des Rückhalts mit einer Versickerung (z.B. Mulden-Rigolen-Versickerung) kann zusätzlich die <b>Grundwasserneubildung</b> gefördert werden. Für den Überlastfall des Rückhaltebeckens sollte die Nieder-Olmer Straße als Notabflussweg durch öffentliche und private Maßnahmen gesichert werden.</p> <p>In einer vereinfachten Kosten-Nutzen-Betrachtung konnte die ökonomische Effizienz des Rückhaltebeckens nachgewiesen werden.</p> <p>Zusätzlich sollten im Außengebiet dezentrale Maßnahmen zum Wasserrückhalt in der Fläche, wie Kleinstrückhalte, Flutmulden entlang von Wegen oder alternative Flächenbewirtschaftungen umgesetzt werden. Es sollten regelmäßig die Bankette der Straßen und Feldwege geschoben werden, damit sich das Wasser in der Fläche verteilen kann.</p> <p>Auch die Landwirte sollten Maßnahmen zum Wasserrückhalt und Erosionsschutz umsetzen.</p>

Abbildung 4: Starkregenabflusskarte (oben) und Sturzflutgefahrenkarte (unten)

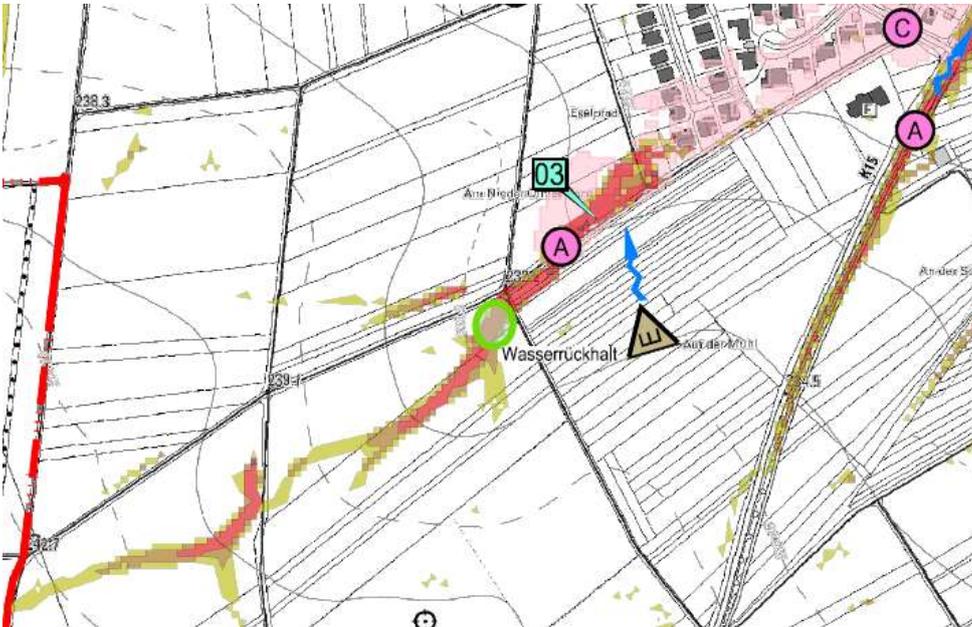
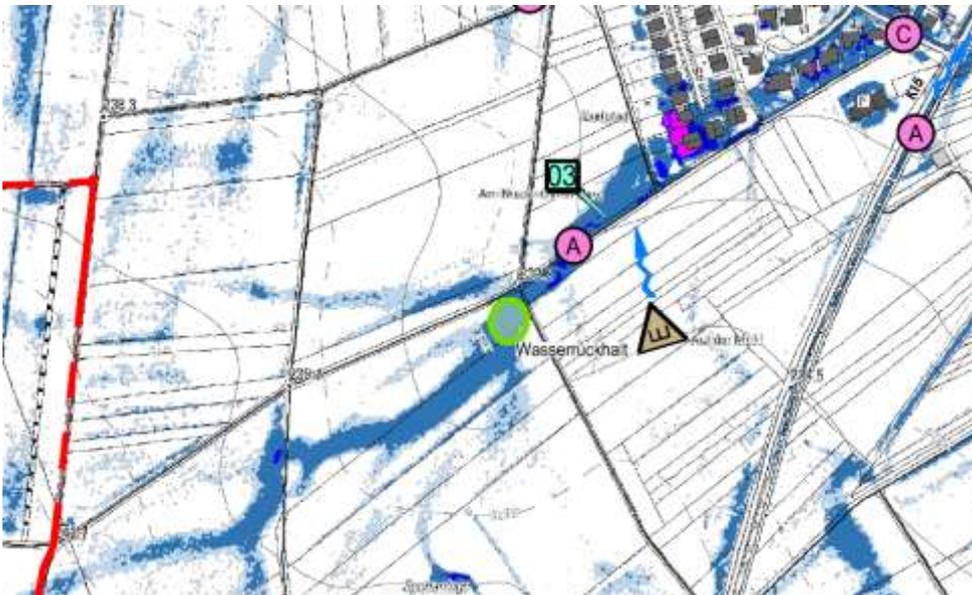
[03]

Defizit	Maßnahme
<p>Der von Südosten kommende Wirtschaftsweg ist wasserführend. Bei Starkregen sind die Grundstücke entlang des Weges (Peter-Hoffmann Straße, Straße "Am Fort Muhl") durch Oberflächenabfluss und erodiertes Material gefährdet. Die Grundstücke liegen teilweise unter dem Straßenniveau.</p> <p>An der Kreuzung des Wirtschaftsweges und der Straße "Am Fort Muhl" leitet eine Schwerlastrinne den Oberflächenabfluss ins Kanalnetz ein.</p>	<p>Die betroffenen Anlieger müssen über ihre Gefahrensituation informiert werden, damit sie Maßnahmen zum Eigenschutz (Eigenvorsorge Kategorie A und B) vornehmen können.</p> <p>Die Schwerlastrinne muss zur Erhaltung ihrer Funktionsfähigkeit regelmäßig unterhalten werden (siehe allg. Hinweis [0.3]).</p> <p>Die Grünfläche (Gemarkung Ebersheim, Flur 13, Nr. 61) an den sich kreuzenden Wirtschaftswegen, über die der Oberflächenabfluss verläuft, gehört der Stadt Mainz. Ein Teil der Fläche wurde als Ausgleichsfläche durch die Stiftung Natur- und Umwelt bepflanzt. Auf dem anderen Teil der Fläche (5.000 m<sup>2</sup>) kann durch Geländemodellierungen eine Rückhaltefunktion erzielt werden. Allerdings muss die Unterhaltung der Rückhaltefläche der ursprünglichen Funktion der Fläche (Ausgleichsfläche) angepasst werden. Um künftige Diskussionen bezüglich der Art der Unterhaltung der Fläche zu vermeiden, wird zum Aufstellen einer Hinweistafel mit einer Beschreibung der Fläche geraten. Die Umsetzung der Maßnahme ist mit dem Grün- und Umweltamt abzustimmen.</p> <p>Darüber hinaus wurde von den Bürgern angeregt, einen (z.B. kaskadenförmigen) Rigolengraben entlang des Wirtschaftsweges herzustellen. Hier wäre eine breite Flutmulde in Kaskadenbauweise als Wasserrückhalt in der Fläche empfehlenswert, da sie auch die Versickerung begünstigt. Diese Flutmulde sollte mit der Rückhaltefläche verbunden werden. Es ist zu beachten, dass diese Maßnahmen bei einem extremen Starkregen kaum Entlastung bringen.</p> <p>Zusätzlich sollten im Außengebiet weitere dezentrale Maßnahmen zum Wasserrückhalt in der Fläche umgesetzt werden. Auch die Landwirte sollten Maßnahmen zum Wasserrückhalt und Erosionsschutz umsetzen. Dies gilt für alle weiteren Maßnahmenpunkte, die die Außengebietsflächen betreffen.</p>

Abbildung 5: Starkregenabflusskarte (oben) und Sturzflutgefahrenkarte (unten)

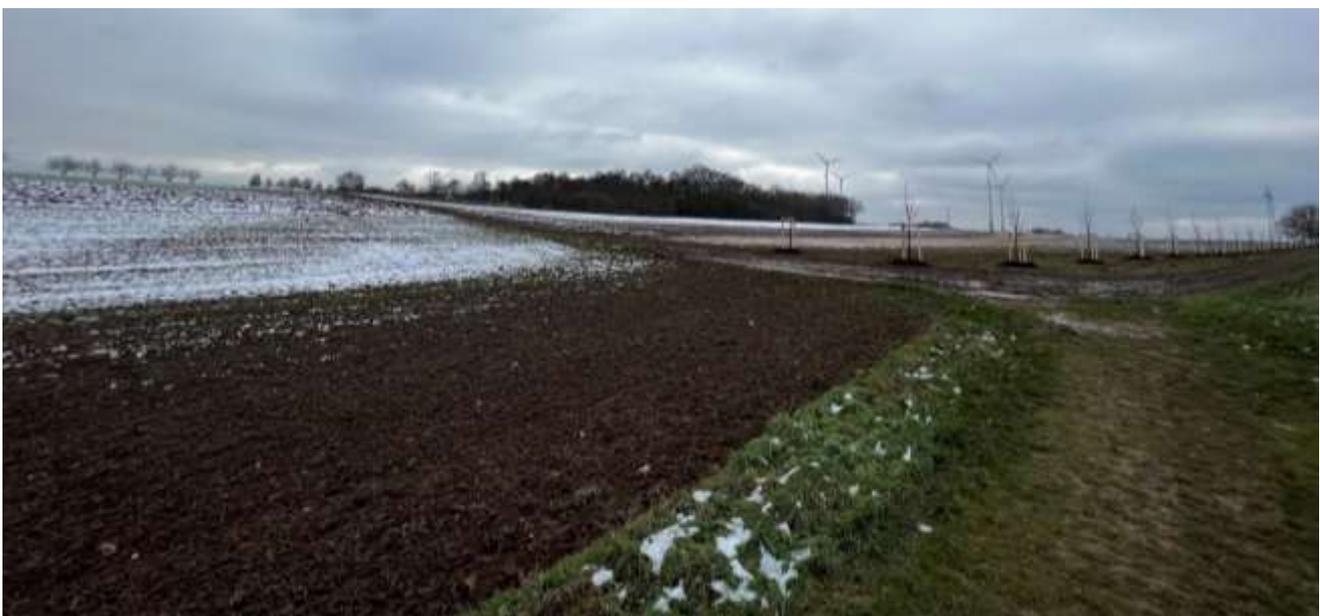
Abbildung 6: Fläche für geplanten flächigen Rückhalt

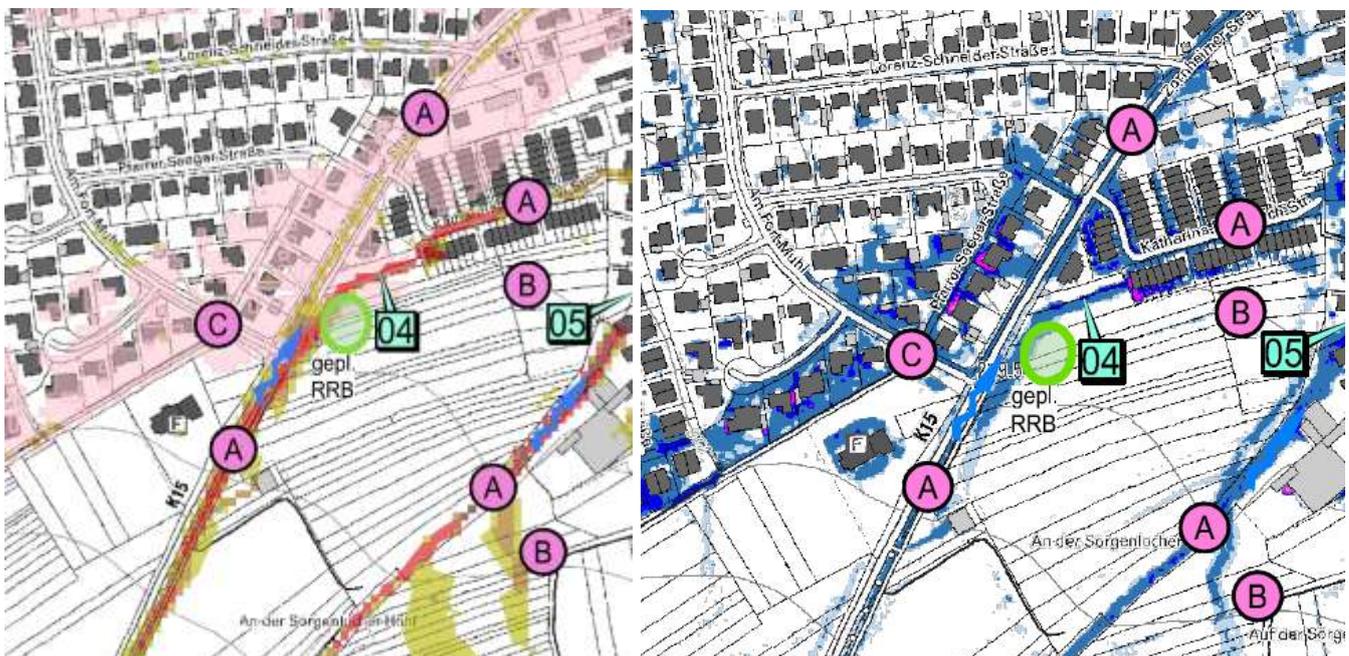
[04]

Defizit	Maßnahme
<p>Die Zornheimer Straße und die Katharina-Friederich-Straße sind <b>wasserführend</b> und es kommt <b>teilweise zu Flächeneinstau</b>. Alle Gebäude mit <b>Kellern, ebenerdigen Lichtschächten sowie tiefliegenden Eingängen und Garagen</b> sind gefährdet. <b>Viele Häuser haben ebenerdige Eingänge</b>.</p> <p>Es wurde bereits ein <b>Regenrückhaltebecken</b> zwischen Zornheimer Straße und Katharina-Friederich Straße geplant. Da keine Grundstücke erworben werden konnten, wurden die Untersuchungen <b>abgebrochen</b>.</p>	<p>Die betroffenen Anlieger müssen über ihre <b>Gefahrensituation</b> informiert werden, damit sie <b>Maßnahmen zum Eigenschutz (Eigenvorsorge Kategorie A und C)</b> vornehmen können.</p> <p>Vor dem Hintergrund der <b>Zunahme von Starkregenereignissen</b> sollte die <b>Umsetzung des Regenrückhaltebeckens</b> <b>erneut aufgenommen werden</b>. Die dafür erforderlichen Flächen können alternativ zum Kauf auch <b>langfristig gepachtet</b> werden.</p> <p>Zudem sollten Maßnahmen zum <b>Wasserrückhalt in der Fläche</b> umgesetzt werden. Bspw. könnte eine <b>Flutmulde</b> entlang des <b>Wirtschaftswegs</b> gebaut werden.</p> <p>Generell sollten in <b>Abstimmung mit dem Grünamt</b> an geeigneten Stellen <b>regelmäßig die Bankette geschoben</b> werden.</p>

Abbildung 7: Starkregenabflusskarte (links) und Sturzflutgefahrenkarte (rechts)

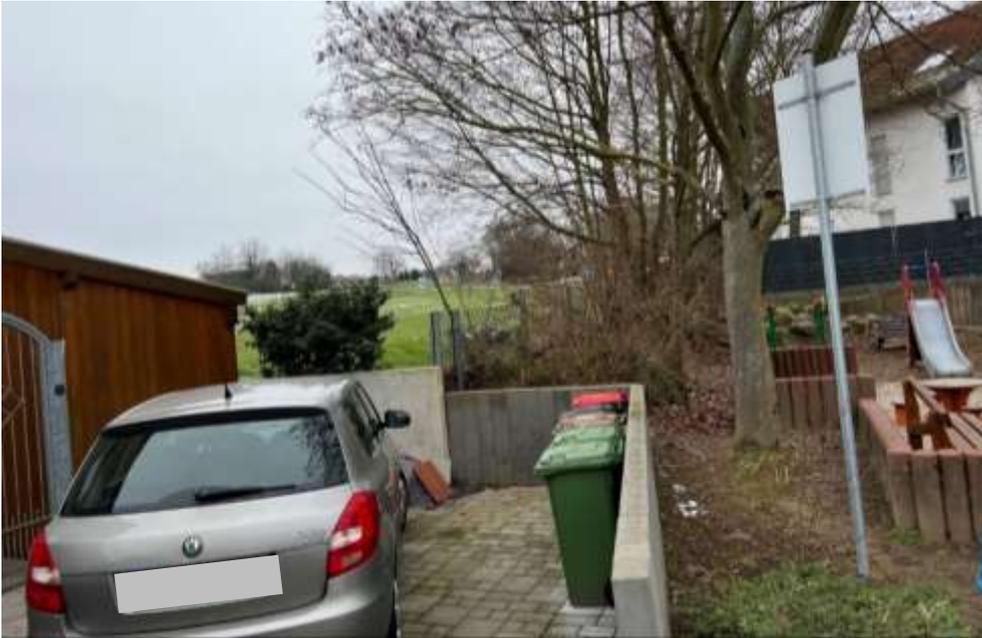
Abbildung 8: Grünfläche des geplanten RHBs hinter den Wohnhäusern

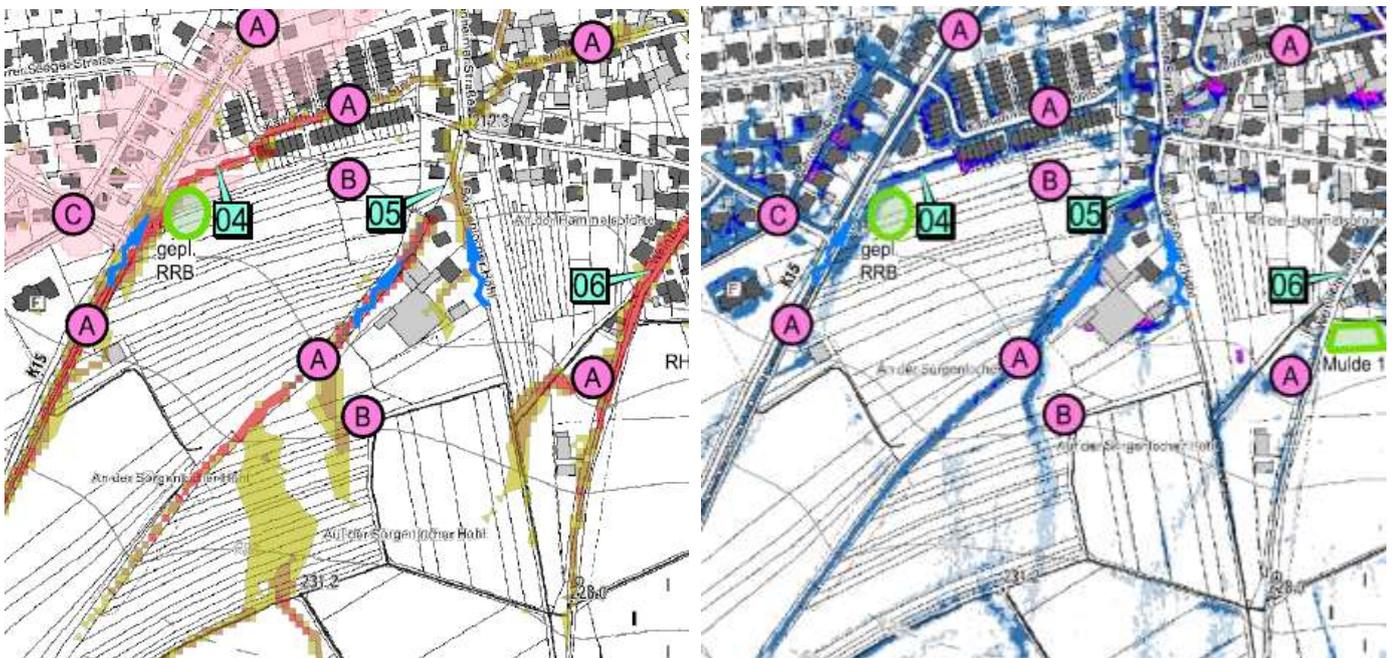
[05]

Defizit	Maßnahme
<p><b>Oberflächenabfluss aus dem südwestlichen Einzugsgebiet fließt über die Straße "Sörgenlocher Hohl" ab, wodurch die Straße wasserführend ist. Alle Gebäude mit Kellern, ebenerdigen Lichtschächten sowie tiefliegenden Eingängen und Garagen sind gefährdet. Insbesondere das Anwesen "Sörgenlocher Hohl" Haus Nr. 3 kann rückwärtig überflutet werden.</b></p>	<p>Die betroffenen Anlieger müssen über ihre Gefahrensituation informiert werden, damit sie Maßnahmen zum Eigenschutz (<b>Eigenvorsorge</b> Kategorie A und B) vornehmen können.</p> <p>Zudem sollten Maßnahmen zum <b>Wasserrückhalt in der Fläche</b> oberhalb umgesetzt werden.</p>

Abbildung 10: Starkregenabflusskarte (links) und Sturzflutgefahrenkarte (rechts)

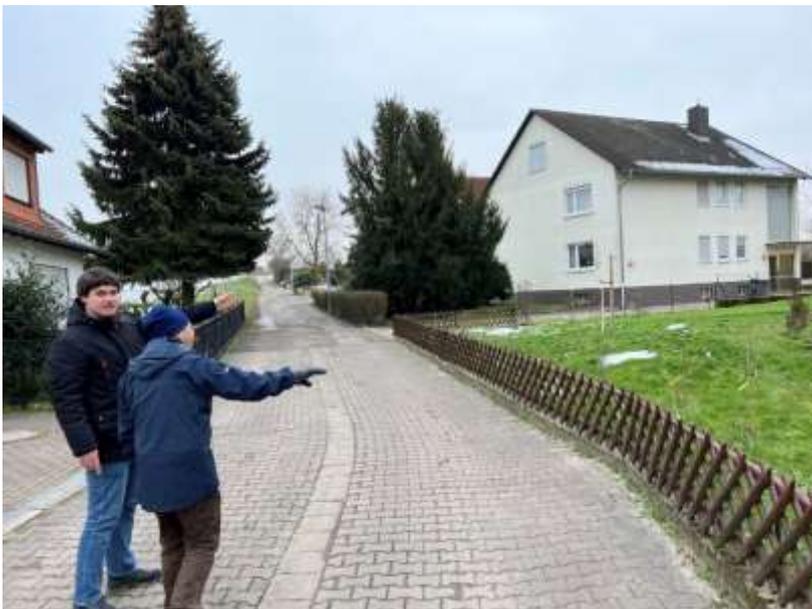
Abbildung 11: Wasserführende Sorgenlöcher Hohl mit Blick auf stark gefährdetes Gebäude

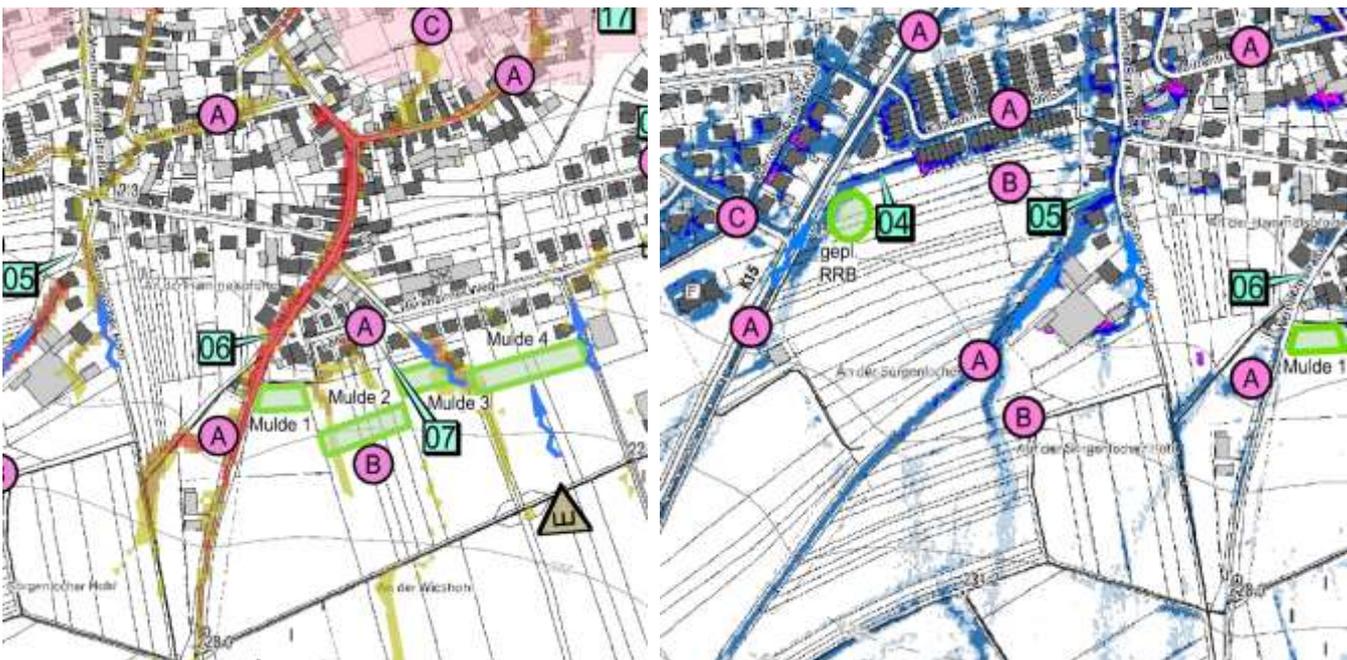
[06]

Defizit	Maßnahme
<p>Die <b>Weinbergstraße ist stark wasserführend</b>. Alle Gebäude mit Kellern, ebenerdigen Lichtschächten sowie tiefliegenden Eingängen und Garagen sind gefährdet.</p> <p>Entlang der Straße befindet sich außerhalb der Bebauung ein kaskadenförmiger Graben zur Rückhaltung und Ableitung des Außengebietswassers. Da die Bankette zu hoch sind, gelangt nur wenig Oberflächenabfluss in den Graben. Der Graben ist sehr schmal, kann aber aufgrund der vorliegenden Topografie nicht verbreitert werden.</p>	<p>Die betroffenen Anlieger müssen über ihre Gefahrensituation informiert werden, damit sie Maßnahmen zum Eigenschutz (<b>Eigenvorsorge</b> Kategorie A und B) vornehmen können.</p> <p>Die Bankette müssen geschoben werden und es sollten Querrinnen zur Einleitung des Oberflächenabflusses in den Graben gebaut werden. Der Graben muss zur Erhaltung seiner Funktionsfähigkeit regelmäßig unterhalten werden (siehe allg. Hinweis [0.3]).</p> <p>Auch die Bankette an den oberhalb liegenden Freiflächen und Feldern sollten geschoben werden, um den Abfluss über die Straße zu verringern.</p>

Abbildung 12: Starkregenabflusskarte (links) und Sturzflutgefahrenkarte (rechts)

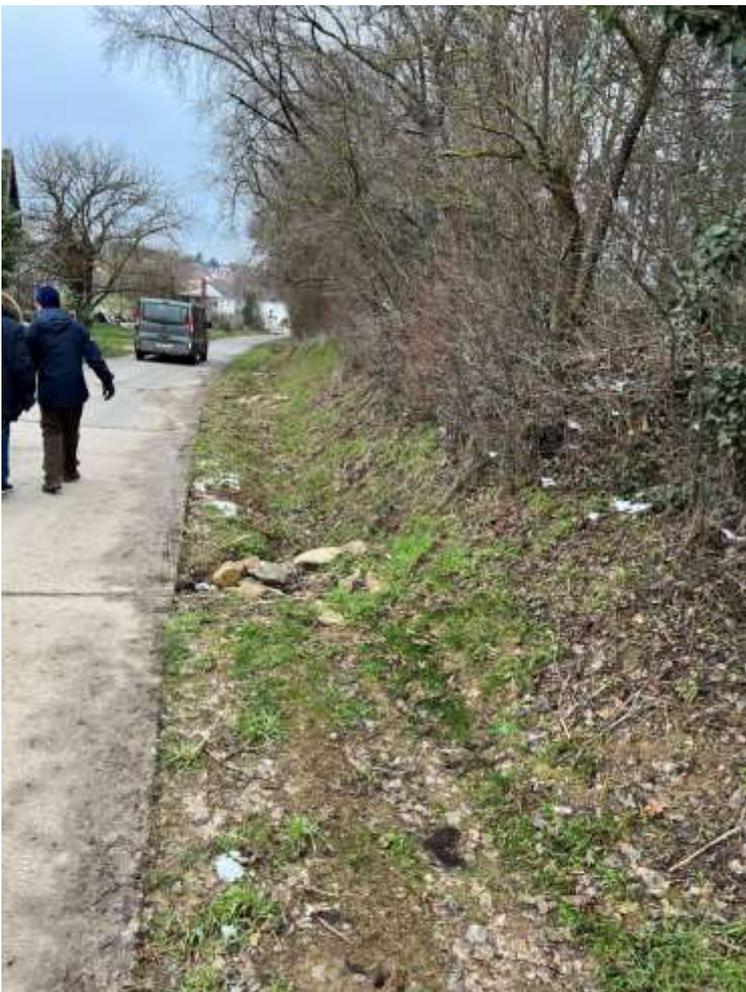
Abbildung 14: Kaskadenförmiger Graben außerorts

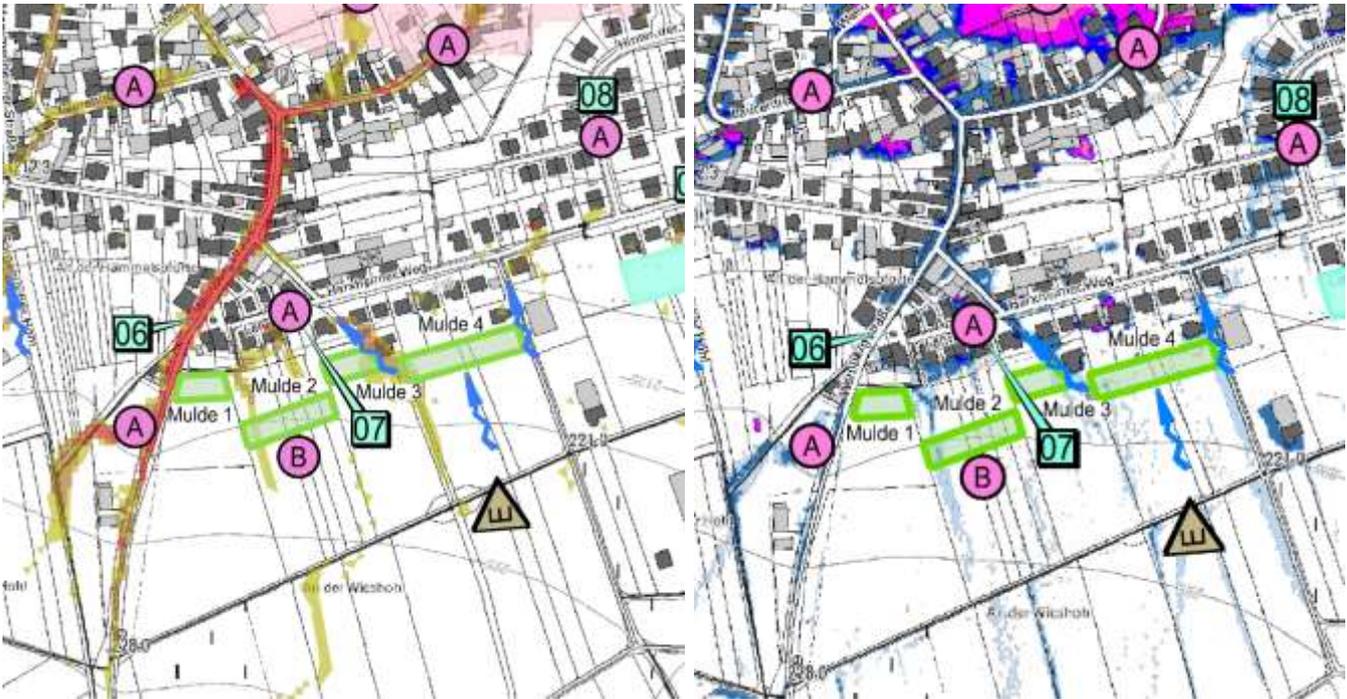
[07]

Defizit	Maßnahme
<p><b>Hangwasser gefährdet</b> die hangseitigen Anlieger in der Straße "An der Lehmkaute" und im westlichen Harxheimer Weg. In Abhängigkeit von der Bewirtschaftung der landwirtschaftlichen Flächen kann <b>Erosion auftreten</b>. Einige der Grundstücke sind durch Mauern zum Hang hin geschützt.</p> <p>Die Eigentümer des Hauses Nr. 1 in der Straße "An der Lehmkaute" haben auf ihrem Grundstück einen Graben <b>aus Betonhalbschalen zur Ableitung des Hangwassers gebaut. Der Graben endet an einem Loch</b> in der Grundstücksmauer und der Abfluss aus dem Graben gelangt auf die Straße. Es gibt kein Einlaufbauwerk in die Kanalisation.</p>	<p>Die betroffenen Anlieger müssen über ihre Gefahrensituation informiert werden, damit sie Maßnahmen zum Eigenschutz (<b>Eigenvorsorge</b> Kategorie B) vornehmen können.</p> <p>Südlich der Bebauung in der Straße "An der Lehmkaute" und dem Harxheimer Weg Hausnr. 5 - 15 plant der <b>Wirtschaftsbetrieb Mainz den Bau mehrerer Mulden zum Wasserrückhalt</b>. Die Eigentümer der hangseitigen Häuser stellen zum Bau der Mulden teilweise Teile ihrer Grundstücke zur Verfügung. Die Mulden können das Hangwasser zwischenspeichern und versickern und fördern wird der lokale Wasserhaushalt gefördert. Diese Maßnahme entlastet den Ortskern von Ebersheim.</p> <p>Das Wasser aus dem Graben auf dem Grundstück von Haus Nr. 1 in der Straße "An der Lehmkaute" darf nicht durch die Maueröffnung auf die Straße geführt werden. Das Hangwasser, welches derzeit über den Graben abgeleitet wird, kann durch den Bau der Mulden zurückgehalten werden. Dadurch kann der Graben rückgebaut werden. <b>Sollten die Mulden nicht gebaut werden, muss der Eigentümer auf seinem Grundstück am Ende des Grabens ein Einlaufbauwerk bauen und dieses an die Kanalisation anschließen</b> (Genehmigung erforderlich).</p> <p><b>Die Bankette entlang der Wirtschaftswege müssen geschoben werden, z.B. am Weingut Alwin Schmitz, damit sich der Oberflächenabfluss in der Fläche verteilen kann und nicht konzentriert abfließt.</b></p> <p>Zusätzlich sollten im Außengebiet <b>dezentrale Maßnahmen zum Wasserrückhalt</b> in der Fläche, wie Kleinrückhalte, Flutmulden entlang von Wegen oder alternative Flächenbewirtschaftungen umgesetzt werden.</p> <p>Auch die Landwirte sollten Maßnahmen zum Wasserrückhalt und Erosionsschutz umsetzen.</p>

Abbildung 16: Starkregenabflusskarte (links) und Sturzflutgefahrenkarte (rechts)

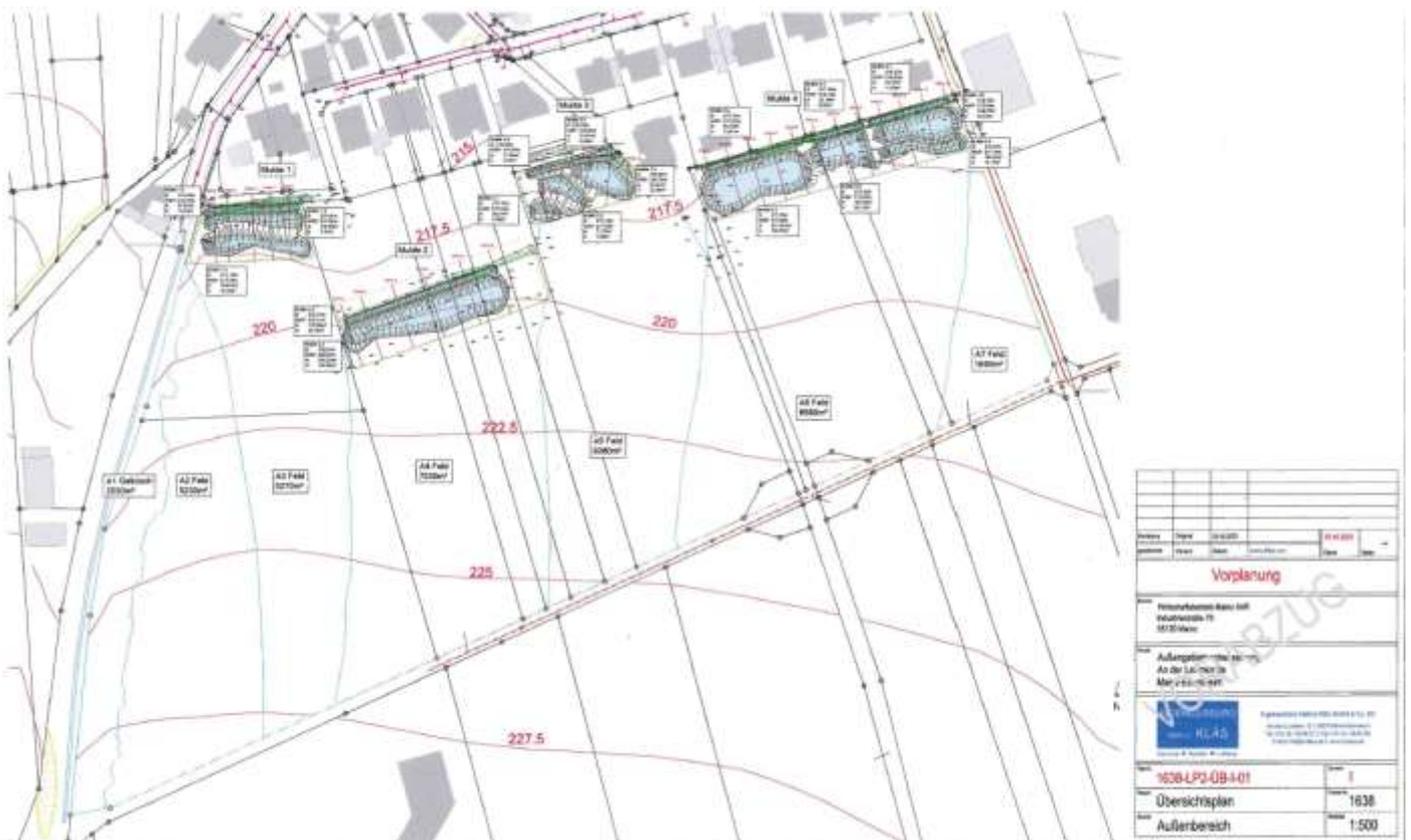
Abbildung 17: Vorplanung der Mulden (Quelle: WBM, 2023)

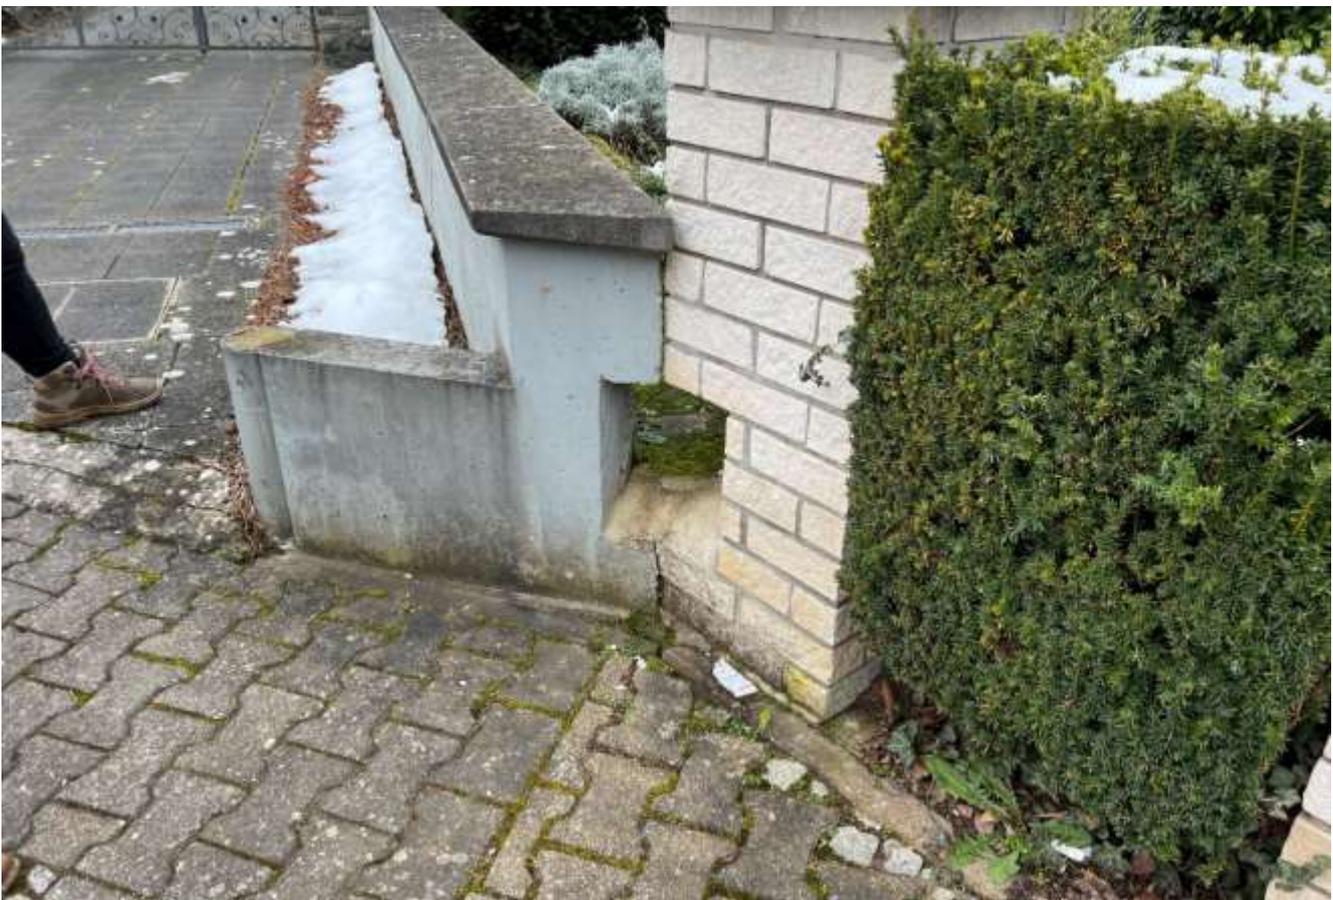
Abbildung 19: Ende des Halbschalengrabens

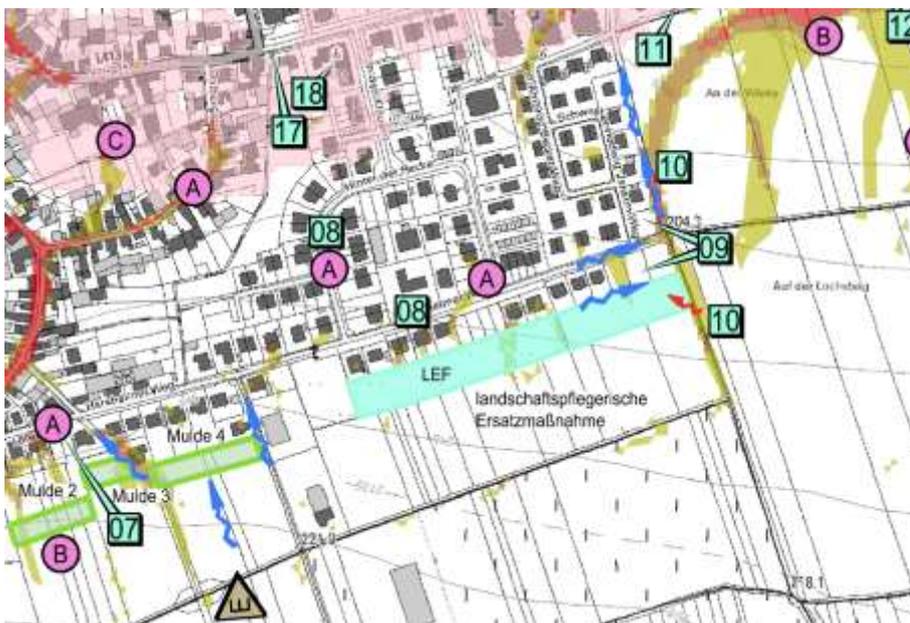
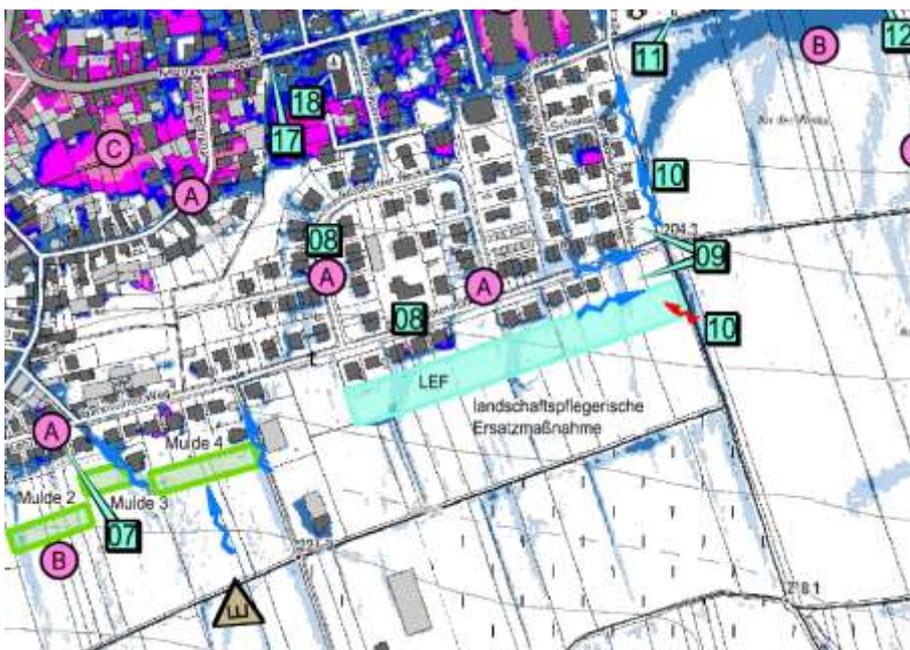
[08]

Defizit	Maßnahme
<p>Der Harxheimer Weg und die Straße "Hinter der Hecke" können <b>bei Starkregen wasserführend werden</b>. Alle Gebäude mit Kellern, ebenerdigen Lichtschächten sowie tiefliegenden Eingängen und Garagen sind gefährdet.</p>	<p>Die betroffenen Anlieger müssen über ihre Gefahrensituation informiert werden, damit sie Maßnahmen zum Eigenschutz (<b>Eigenvorsorge</b> Kategorie A) vornehmen können.</p> <p>Zum Hang hin sind die Häuser durch einen Graben auf der LEF geschützt. Sie sollten sich trotzdem noch zusätzlich mit einer Mauer oder einer Verwallung schützen.</p>

Abbildung 21: Starkregenabflusskarte (oben) und Sturzflutgefahrenkarte (unten)

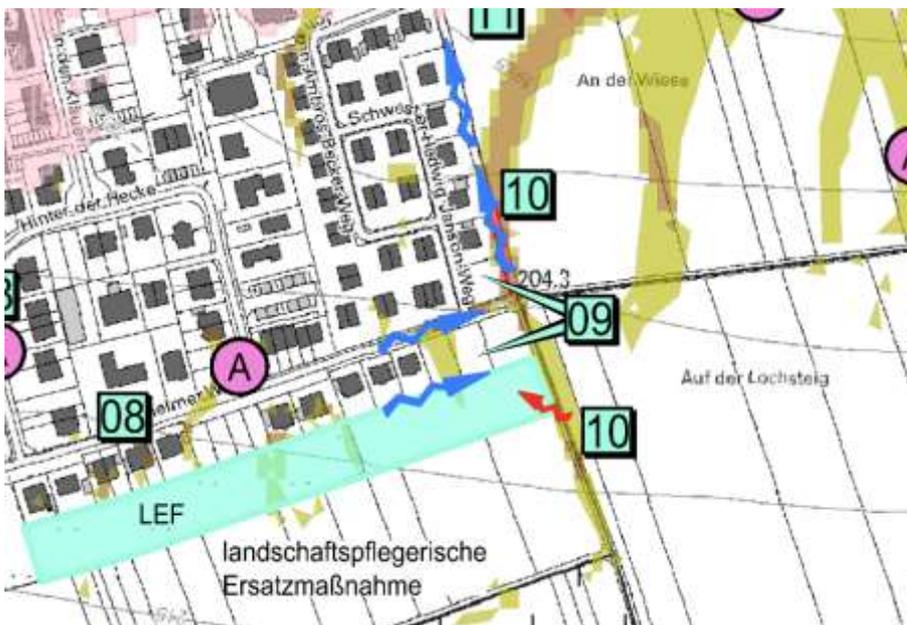
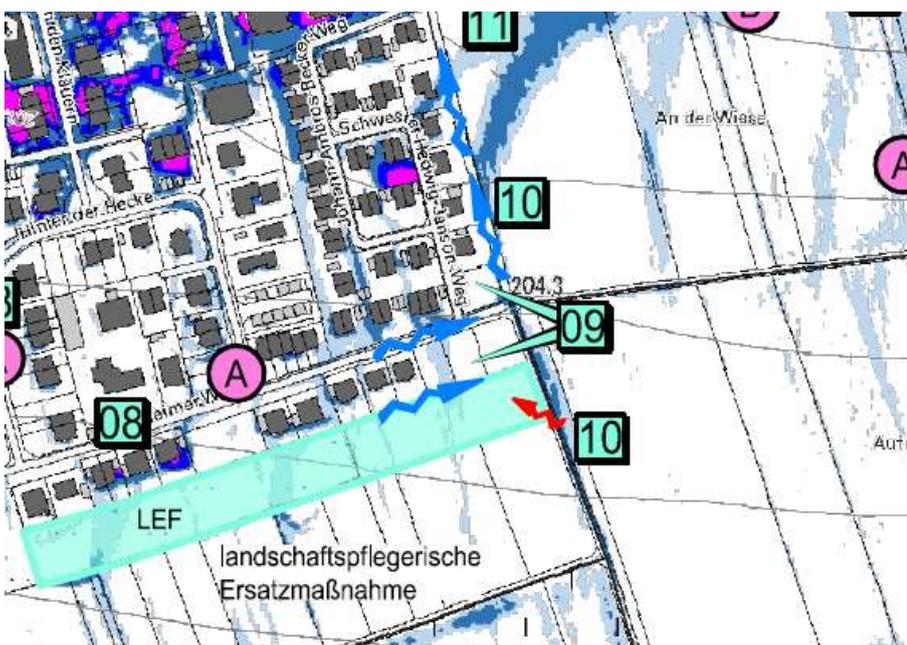
[09]

Am östlichen Ende des Harxheimer Wegs liegen unbebaute Grundstücke. Eine mögliche Bebauung ist durch Hangwasser und Oberflächenabfluss gefährdet.

Abbildung 24: Starkregenabflusskarte (oben) und Sturzflutgefahrenkarte (unten)

**Zukünftige Bauherren (und Planer und Erschließungsträger) müssen** über ihre Gefahrensituation informiert werden, damit sie Maßnahmen zum Eigenschutz (**Eigenvorsorge** Kat. A und B) vornehmen können.

Im Sinne der Starkregenvorsorge sollten die derzeit noch unbebauten Flächen nicht bebaut werden und zum Wasserrückhalt genutzt werden.

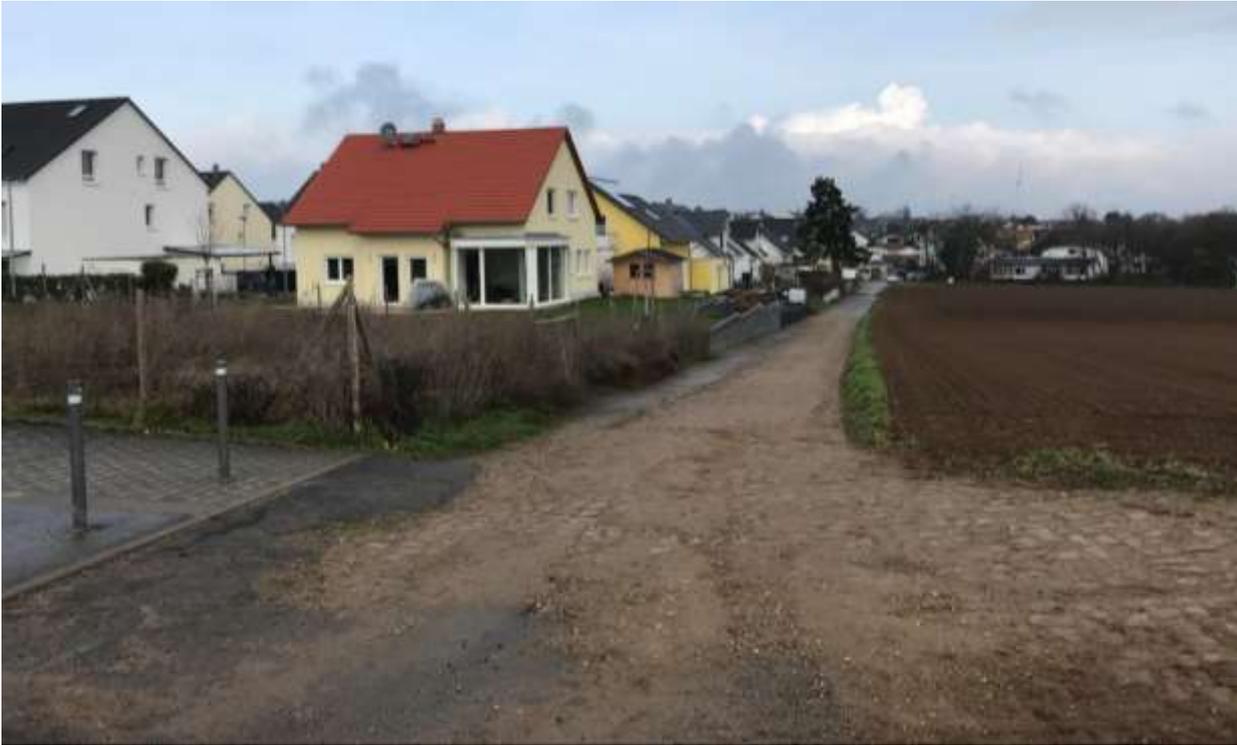
*Abbildung 25: Unbebautes Grundstück im Harzheimer Weg an die Senefelder Straße angrenzend*

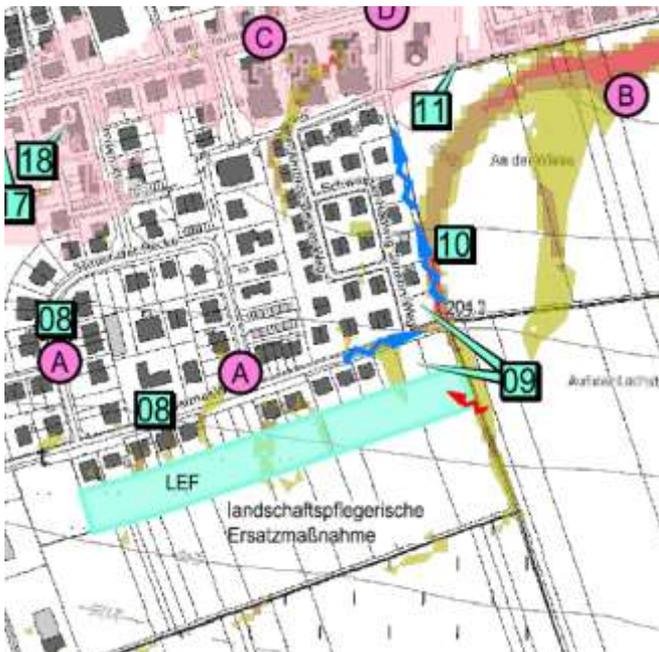
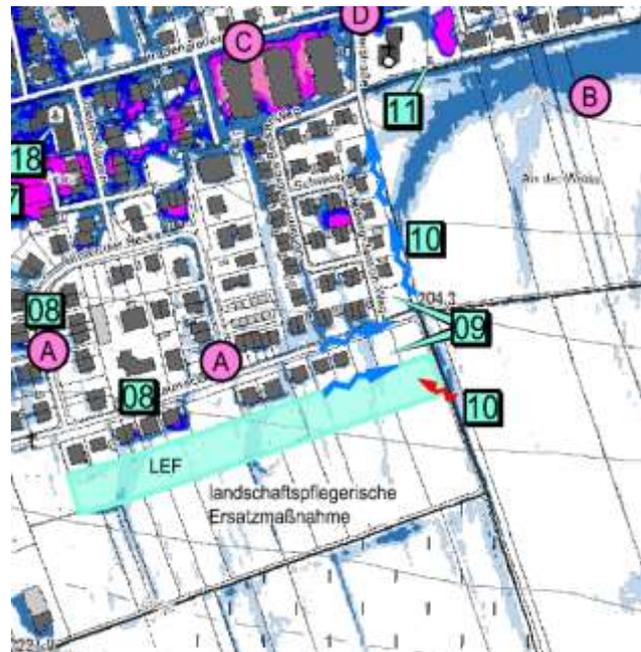
[10]

Defizit	Maßnahme
<p>Auf der Senefelder Straße konzentriert sich Oberflächenabfluss auf und fließt auf die unterhalb liegende Bebauung zu. Auf der Straße hat sich erodiertes Material abgelagert. <b>Das Wasser kann nicht wie auf den Starkregenabflusskarten dargestellt auf das östlich gelegene Feld fließen, da das Feld höher als die Straße liegt.</b></p>	<p>Die betroffenen Anlieger müssen über ihre Gefahrensituation informiert werden, damit sie Maßnahmen zum Eigenschutz (<b>Eigenvorsorge</b> Kategorie A und B) vornehmen können.</p> <p>Am Wirtschaftsweg in Verlängerung der Senefelder Straße liegt südlich des Harxheimer Wegs eine landschaftspflegerische Ersatzfläche (LEF), die als Biotop angelegt wurde. Über den östlich angrenzenden Wirtschaftsweg kann aufgrund der Wegeprofilierung kein Wasser in das Biotop geleitet werden. <b>Der auf dem Wirtschaftsweg anfallende Oberflächenabfluss sollte mit einer Querrinne und einer Schwelle in die LEF geleitet werden. Die Schwelle muss so ausgebildet werden, dass sie für landwirtschaftliche Maschinen überfahrbar ist.</b></p>

Abbildung 26: Starkregenabflusskarte (links) und Sturzflutgefahrenkarte (rechts)

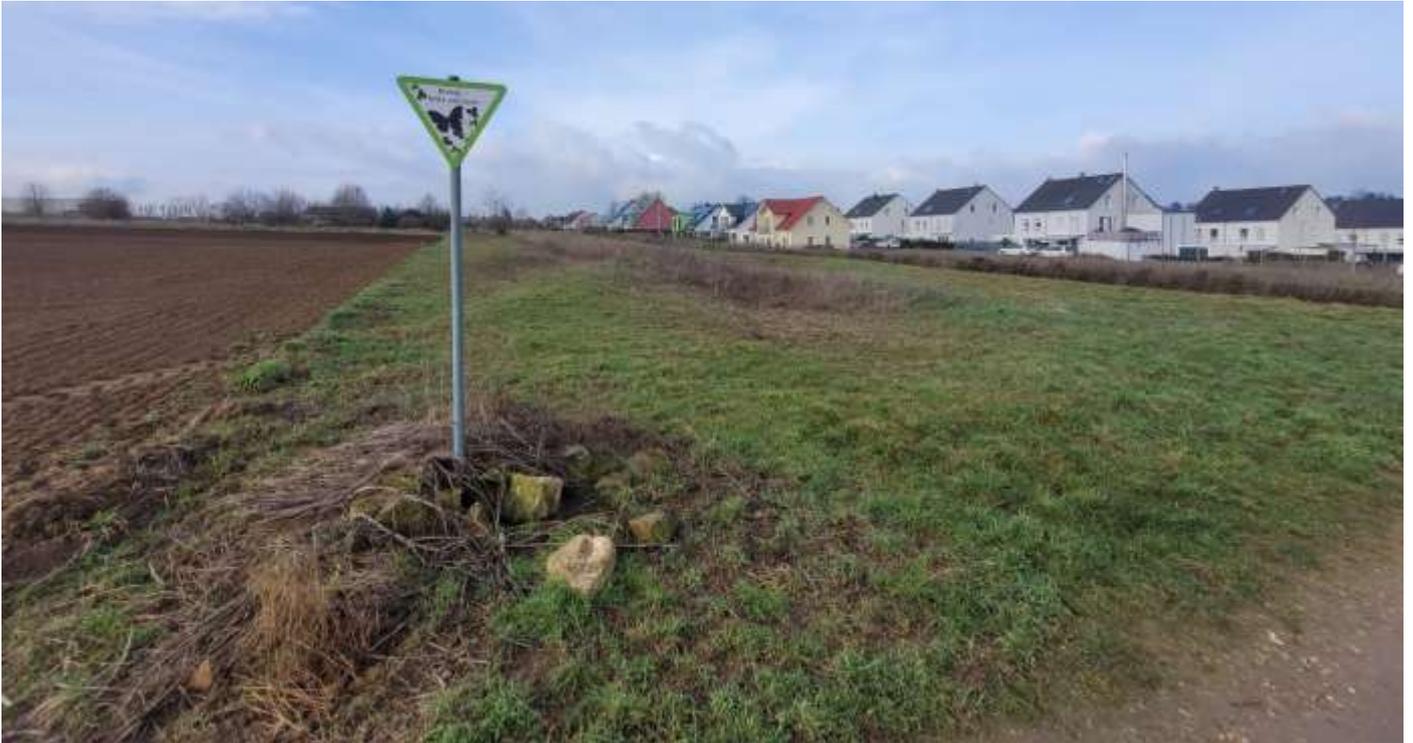
Abbildung 27: Landespflegerische Ersatzfläche (Blick von der Senefelder Straße aus)

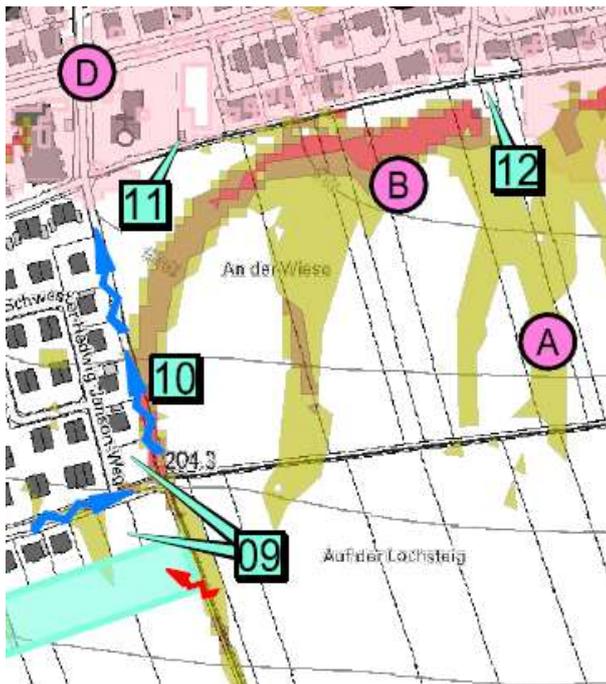
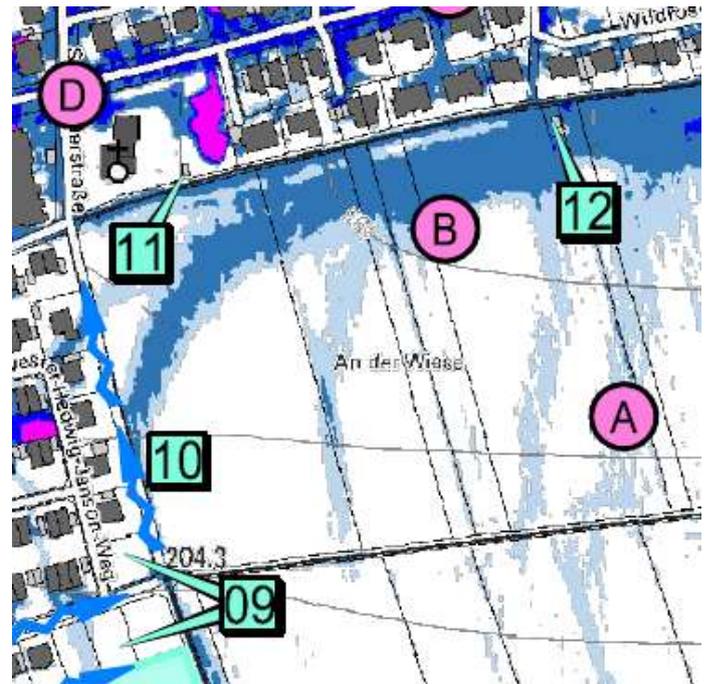
Defizit	Maßnahme
Die Gasstation der Mainzer Netze liegt in einem durch Flächeneinstau gefährdeten Bereich.	Der Betreiber muss über seine Gefahrensituation informiert werden, damit er Maßnahmen zum Eigenschutz (Eigenvorsorge Kategorie C) vornehmen kann.

Abbildung 29: Starkregenabflusskarte (links) und Sturzflutgefahrenkarte (rechts)
