## STADT MAINZ

Hochwasser- und Starkregenvorsorgekonzept (HSVK)  
für die Stadt Mainz Teil 1: Stadtteil Ebersheim

Bürgerinformationsveranstaltung (BIV)  
am 05.12.2023  
in Ebersheim

Vortragsmanuskript mit Ergänzungen aus der  
Ortsbeiratssitzung und der BIV

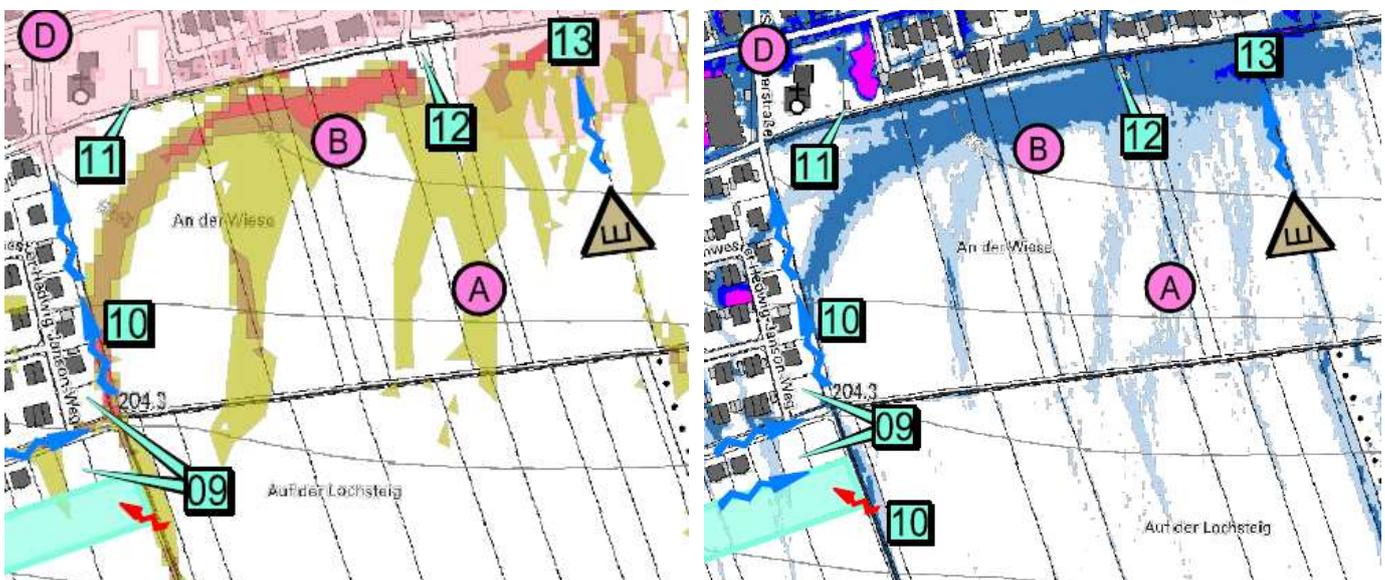
[12]

Defizit	Maßnahme
<p>Südlich von Haus Nr. 14 im Wildrosenweg steht eine Trafostation in einem durch Hangwasser und Flächeneinstau gefährdeten Bereich.</p>	<p>Der Betreiber muss über seine Gefahrensituation informiert werden, damit er Maßnahmen zum Eigenschutz (Eigenvorsorge Kategorie B und C) vornehmen kann.</p> <p>Die Trafostation muss verlegt oder gegen auftretendes Hangwasser und Flächeneinstau geschützt werden.</p> <p>Auch die Landwirte sollten Maßnahmen zum Wasserrückhalt und Erosionsschutz umsetzen.</p>

Abbildung 31: Starkregenabflusskarte (links) und Sturzflutgefahrenkarte (rechts)

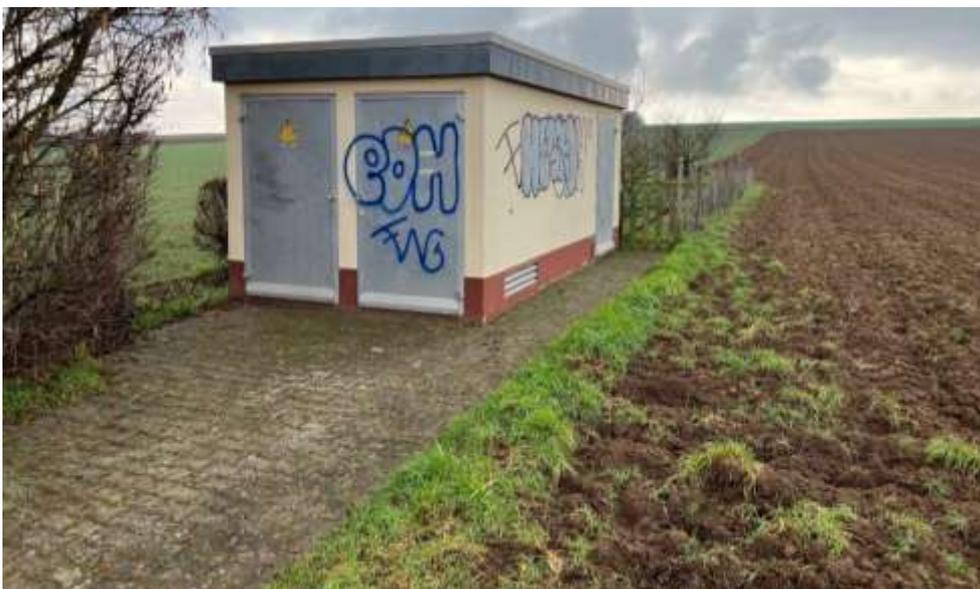
Abbildung 32: Trafostation südlich vom Haus Nr. 14 im Wildrosenweg

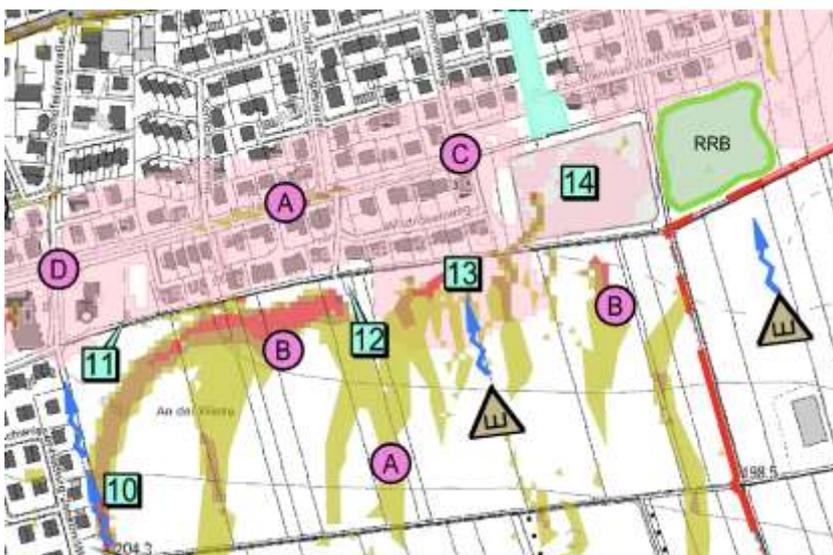
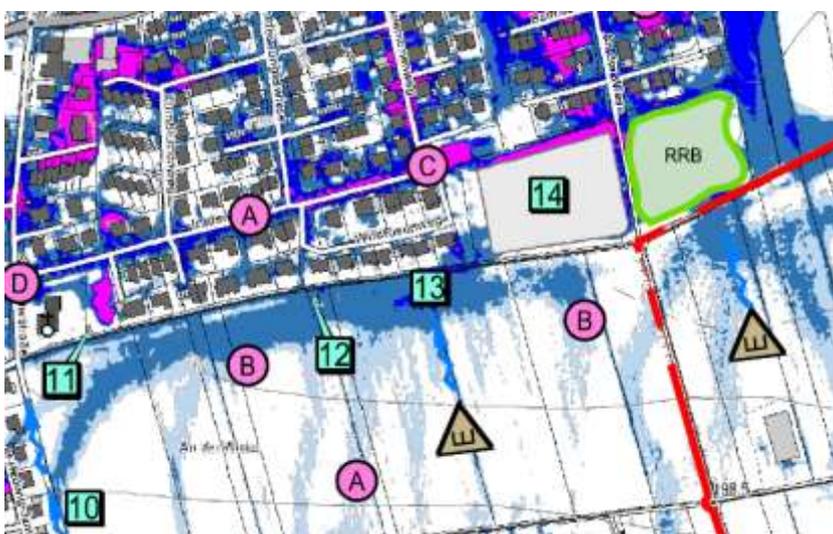
Defizit	Maßnahme
<p>Die hangseitige Wohnbebauung im Wildrosenweg und Straße "In den Teilern" ist durch <b>Hangwasser von den südlich gelegenen landwirtschaftlichen Flächen überflutungsgefährdet</b>. Die Anlieger haben sich überwiegend durch Mauern zum Feld hin geschützt. Die Mauern sind an einigen Stellen sanierungsbedürftig.</p> <p><b>Oberflächenabfluss gelangt über den Stichweg zwischen Haus Nr. 14 und 16 im Wildrosenweg in die Bebauung.</b></p>	<p>Die betroffenen Anlieger müssen über ihre Gefahrensituation informiert werden, damit sie Maßnahmen zum Eigenschutz (<b>Eigenvorsorge</b> Kategorie A und B) vornehmen können. <b>Sie sollten die Mauern instand setzen und Lücken schließen.</b></p> <p><b>Am Stichweg zwischen Haus Nr. 14 und 16 im Wildrosenweg sollte eine Schwelle errichtet werden, damit der Oberflächenabfluss nicht in die Bebauung eindringen kann.</b></p> <p>Auch die Landwirte sollten Maßnahmen zum Wasserrückhalt und Erosionsschutz umsetzen.</p>

Abbildung 33: Starkregenabflusskarte (oben) und Sturzflutgefahrenkarte (unten)

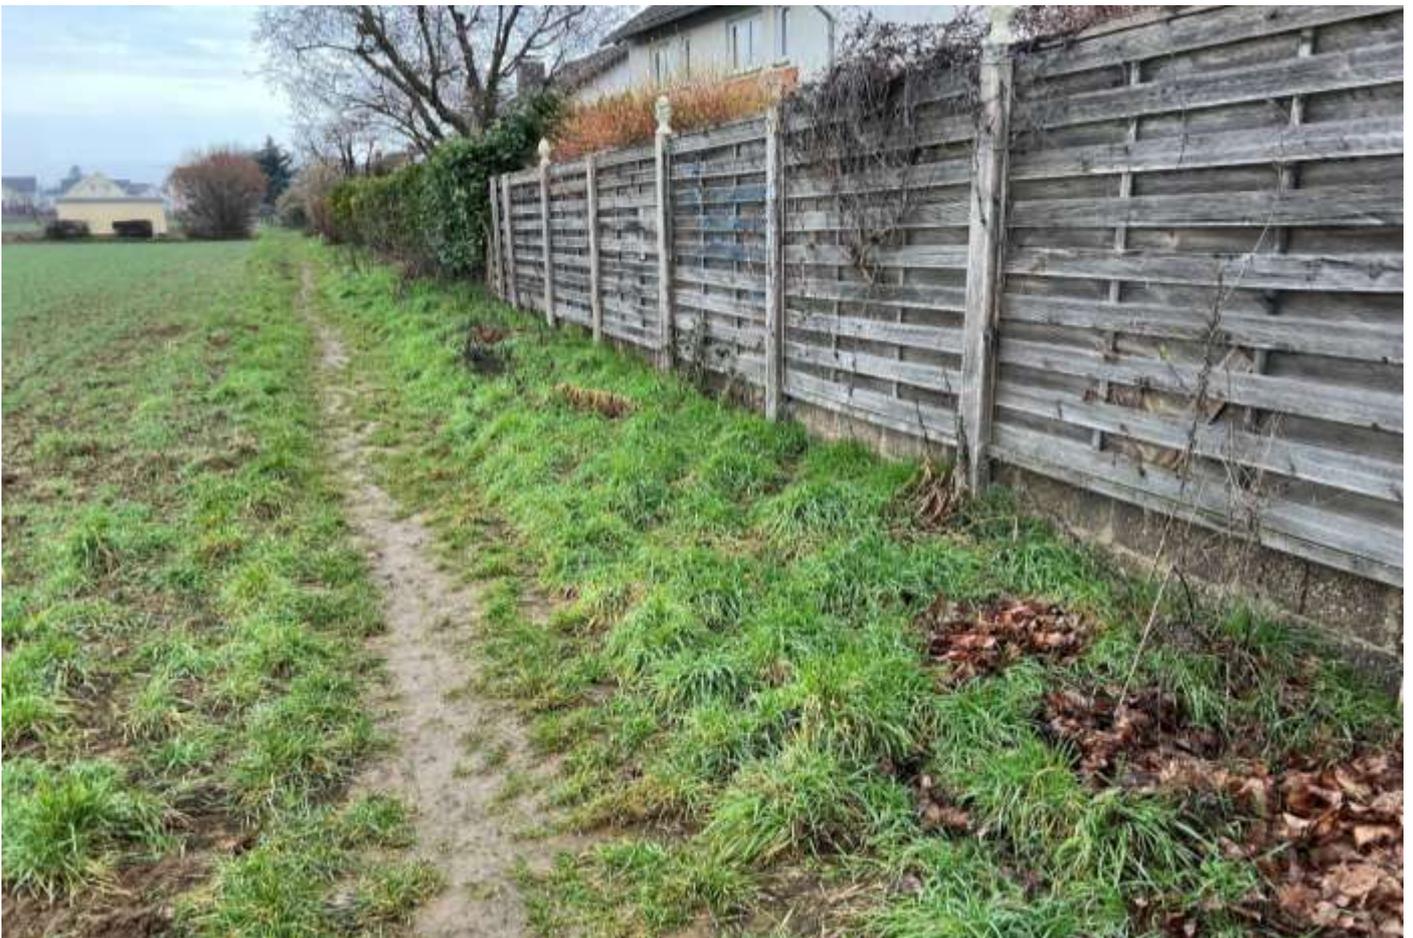
*Abbildung 35: Umzäunung der hangseitigen Bebauung im Wildrosenweg*

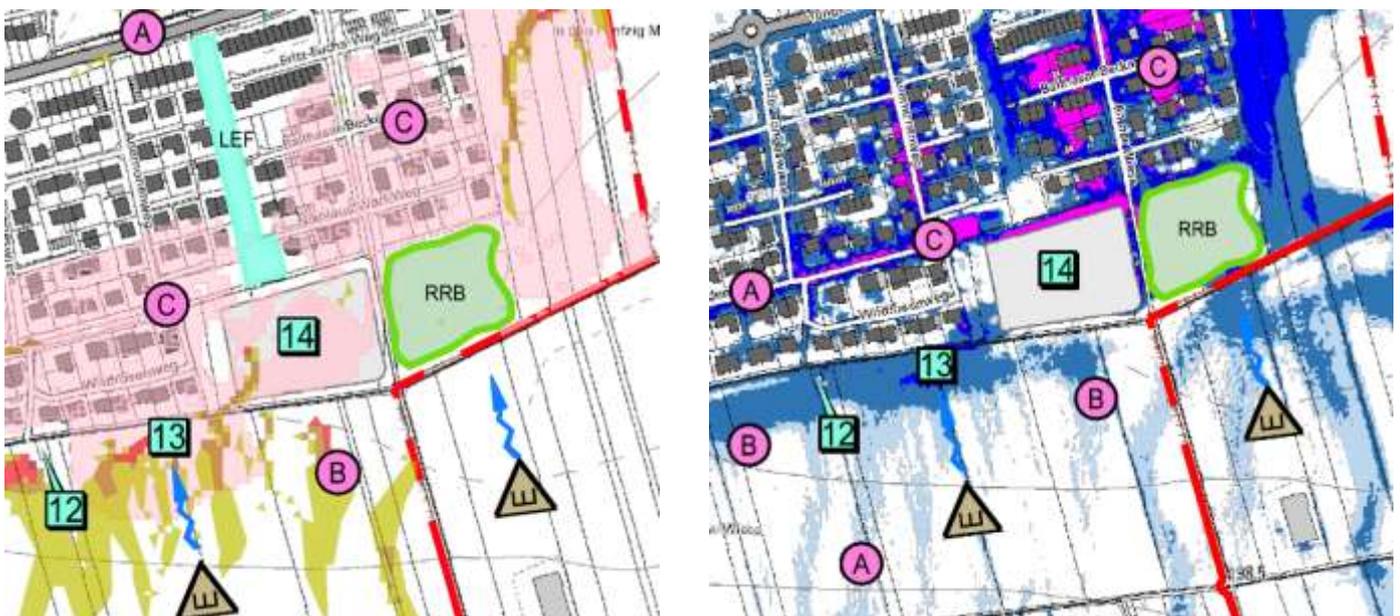
Defizit	Maßnahme
<p>Das Mischwasserrückhaltebecken zwischen dem Wildrosenweg und der Straße "An der Wiese" wurde durch den Bau des neuen Beckens in der Straße „Am Kesseltal“ nicht mehr benötigt. In dem ehemaligen Becken soll ein Neubaubereich entstehen. Es ist geplant, das tiefer liegende Baugebiet durch Palisaden und eine neue Profilierung des Wirtschaftswegs vor Oberflächenabfluss zu schützen. Es wird ein Schutz für einen 100-jährlichen Starkregen hergestellt.</p> <p>Das neue Regenrückhaltebecken (RRB) östlich der Straße "An der Wiese" dient zur Zwischenspeicherung des Außengebietswassers ist in einem gepflegten Zustand.</p>	<p>Durch die geplanten Lenkungsmaßnahmen durch Palisaden und der Profilierung des Wirtschaftswegs ist das Neubaubereich gut geschützt. Dennoch sollten tiefliegende oder ebenerdige Eingänge zum Schutz vor Oberflächenabfluss bei einem Extremereignis vermieden werden.</p> <p>Das Regenrückhaltebecken muss zur Erhaltung seiner Funktionsfähigkeit regelmäßig unterhalten werden (siehe allg. Hinweis [0.3]). Auch wenn im RRB Tiere zu beobachten sind, ist es eine wasserwirtschaftliche Anlage und kein Biotop und muss entsprechend unterhalten werden.</p>

Abbildung 36: Starkregenabflusskarte (links) und Sturzflutgefahrenkarte (rechts)

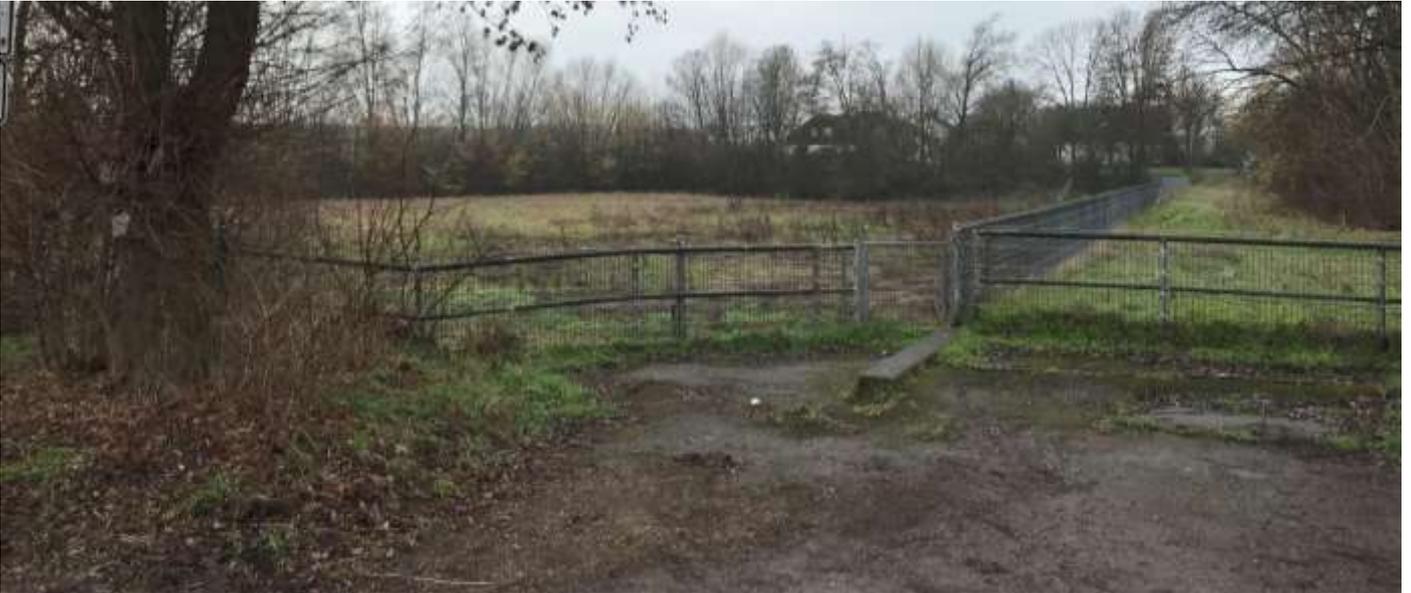
*Abbildung 37 Fläche für Neubaugebiet im alten Mischwasserrückhaltebecken*

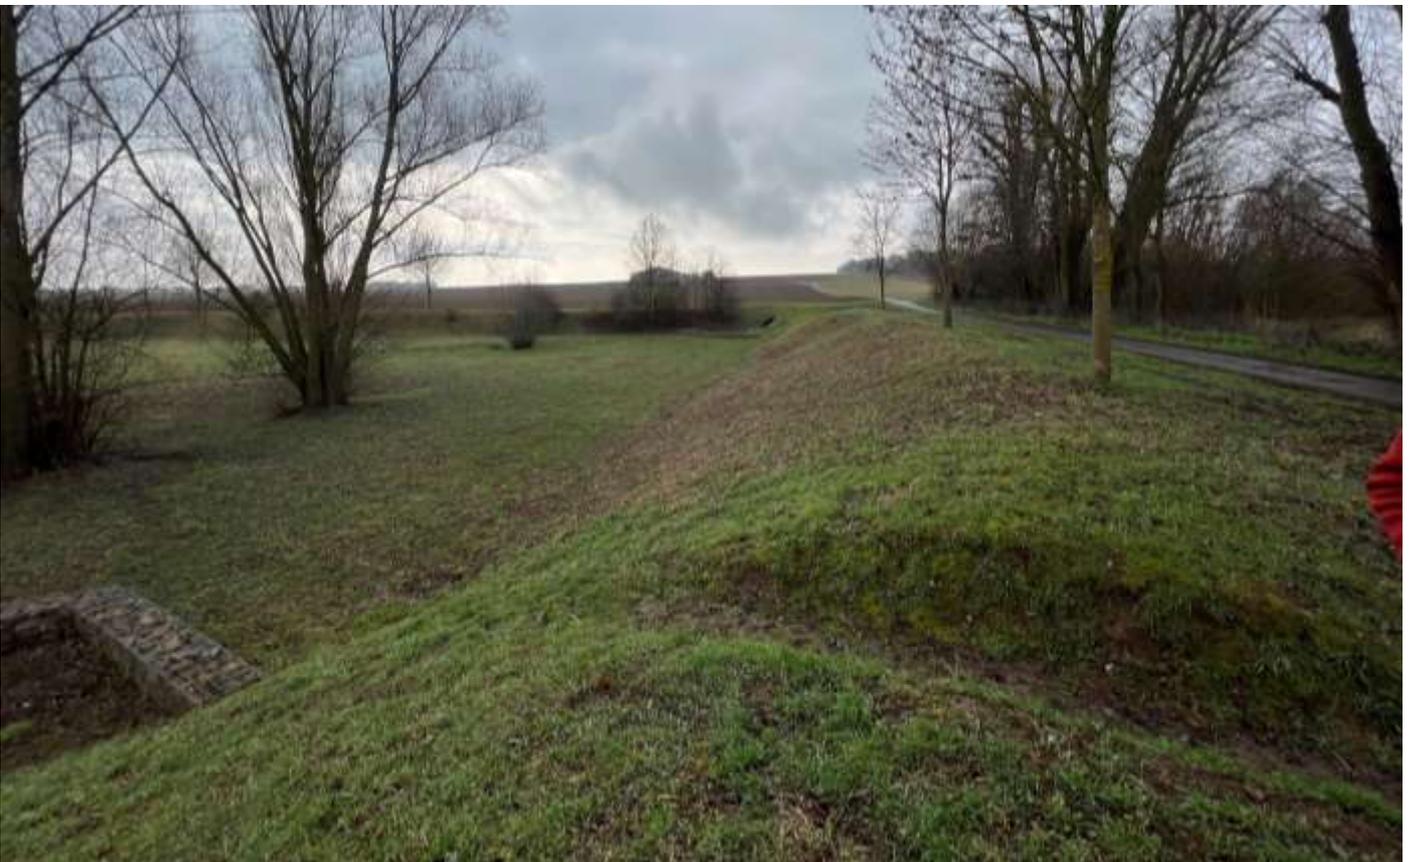
*Abbildung 38: Neues Regenrückhaltebecken*

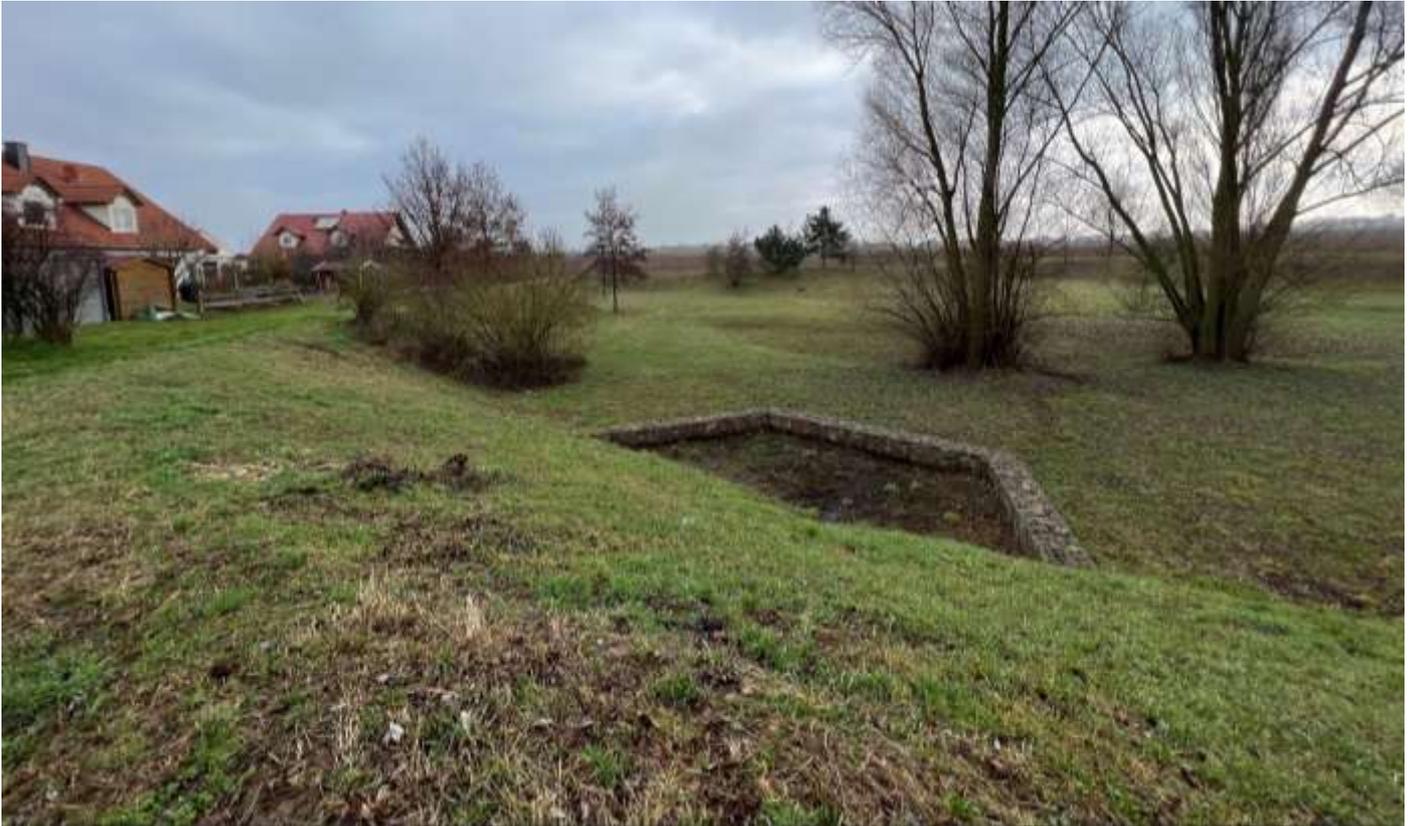
*Abbildung 39: Neues Regenrückhaltebecken*

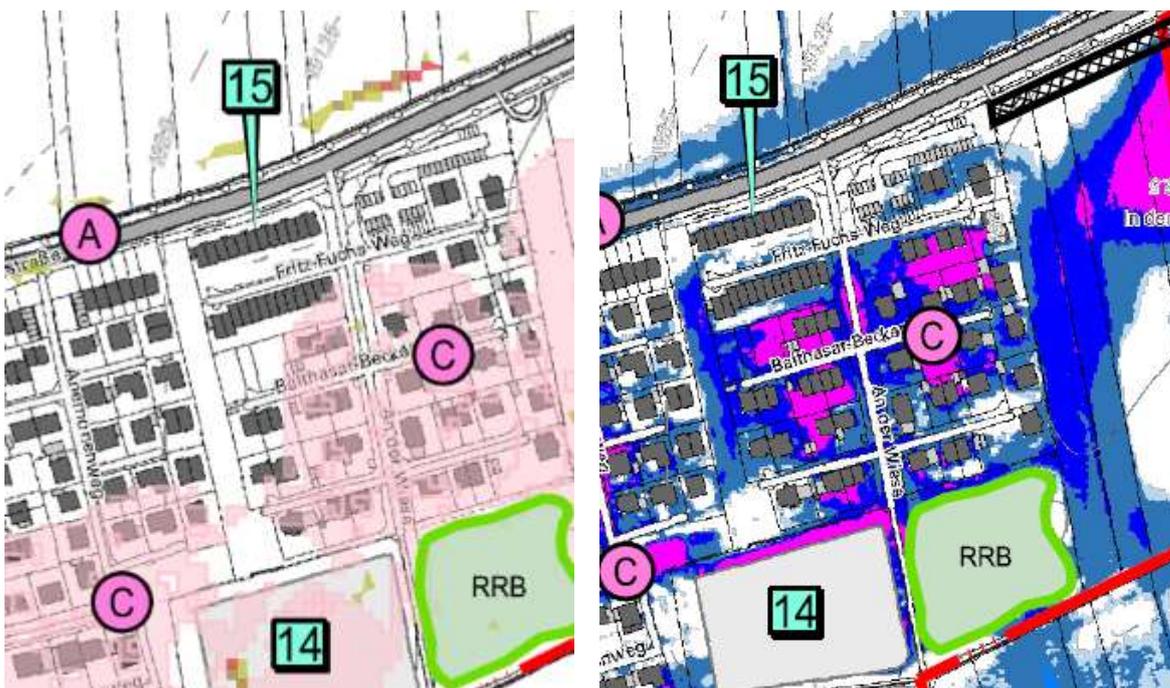
[15]

Defizit	Maßnahme
<p>Die Reihenhäuser Nr. 2 -22 an der L413 liegen unter dem Straßenniveau und haben ebenerdige Eingänge. Sie sind überflutungsgefährdet und waren bereits einmal durch Oberflächenabfluss von der Straße betroffen. Die Querrinne auf dem Fußweg kann den Oberflächenabfluss bei Starkregen nicht aufnehmen.</p>	<p>Die betroffenen Anlieger müssen über ihre Gefahrensituation informiert werden, damit sie Maßnahmen zum Eigenschutz (<b>Eigenvorsorge</b> Kategorie A und C) vornehmen können. <b>Sie sollten ihre Eingangstüren mit mobilen Schutzsystemen schützen (z.B. Dammbalken, Klappen).</b></p> <p>Die Querrinne könnte vergrößert werden, um mehr Oberflächenabfluss aufnehmen zu können. Allerdings kann auch eine größere Querrinne nicht den gesamten Oberflächenabfluss bei Starkregen aufnehmen, zudem ist in diesem Fall auch der Kanal überlastet.</p> <p>Damit der Oberflächenabfluss von der Straße nicht zu den Häusern fließen kann, <b>könnte der Fußweg vor den Häusern mit einer Neigung nach Norden umgebaut</b> werden und das Wasser in den Grünstreifen zwischen Fußweg und L413 eingeleitet werden.</p> <p>Alternativ könnte der Oberflächenabfluss vor den Reihenhäusern abgefangen und mit einer kleinen Schwelle und einer Querrinne in die westlich gelegene Grünfläche eingeleitet werden. Diese Fläche soll als „Mehrgenerationenfläche“ mit Bänken etc. umgebaut werden. Beim Umbau sollte die Nutzung als <b>multifunktionale Fläche (Erholung + Starkregentrückhalt)</b> geplant werden.</p>

Abbildung 40: Starkregenabflusskarte (links) und Sturzflutgefahrenkarte (rechts)

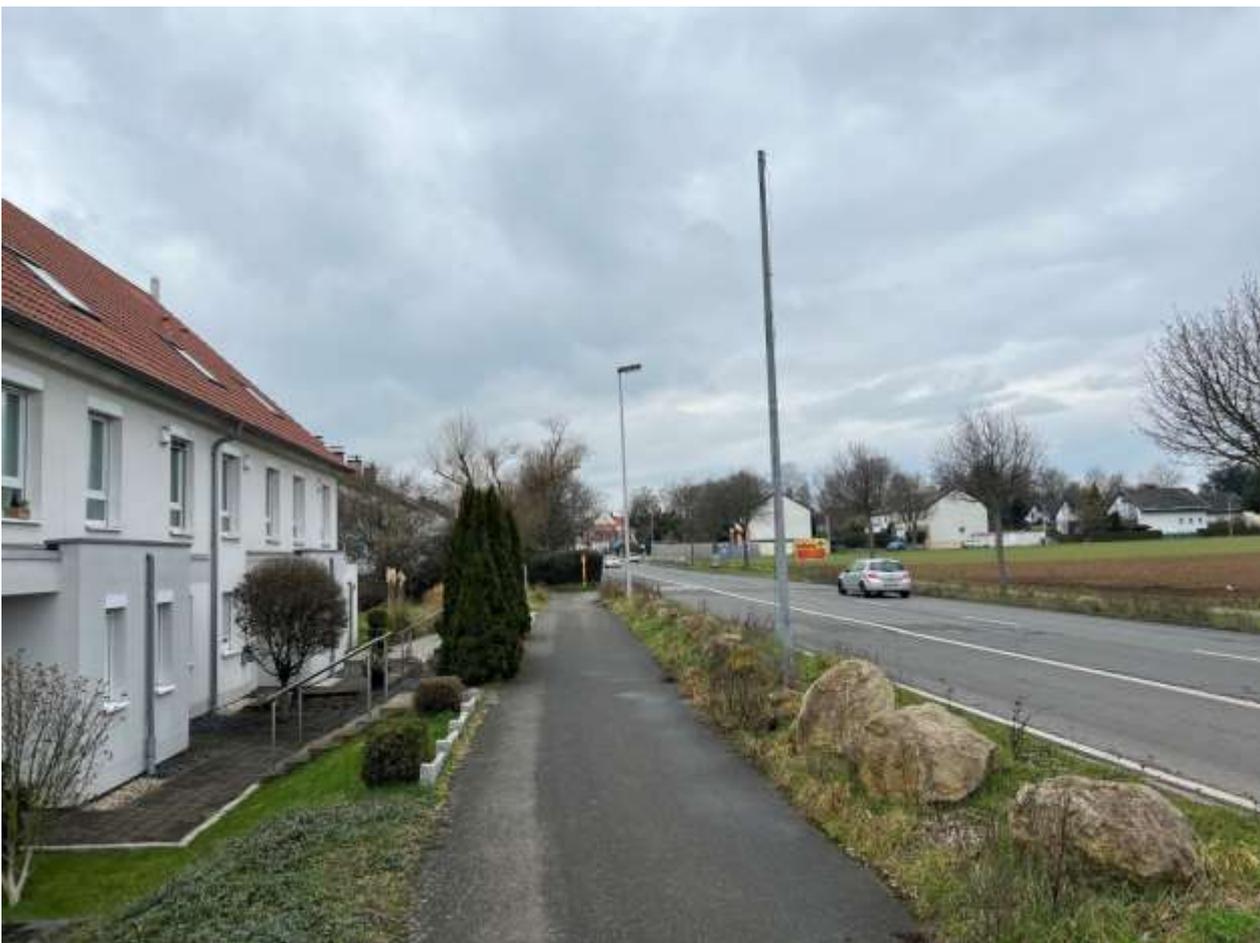
Abbildung 42: Fußweg vor den Reihenhäusern an der L413

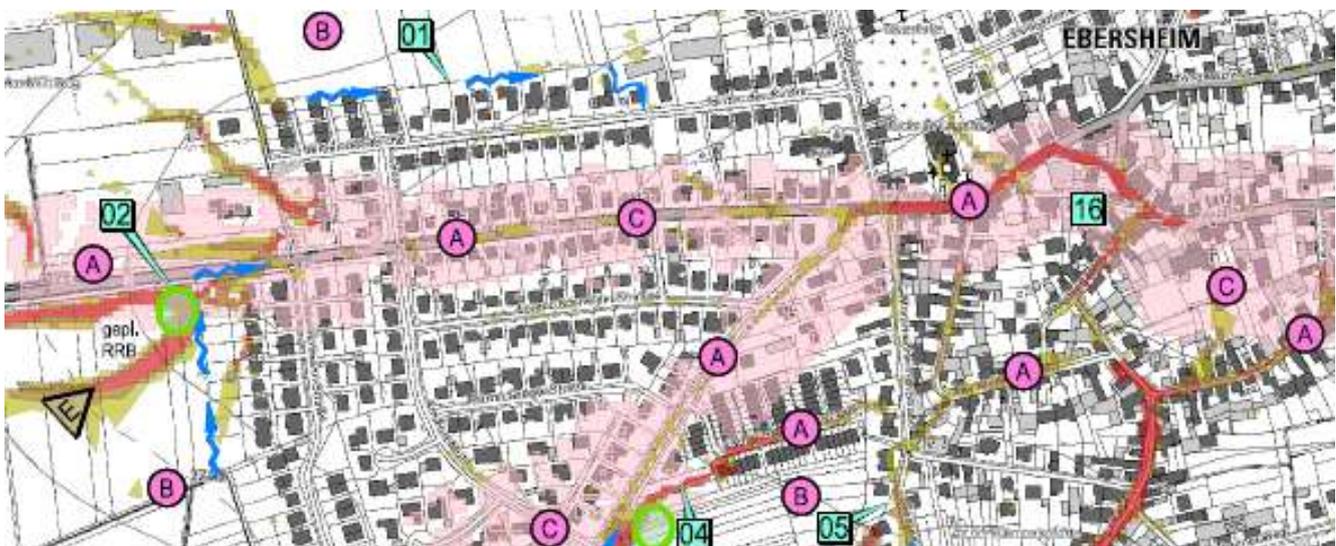
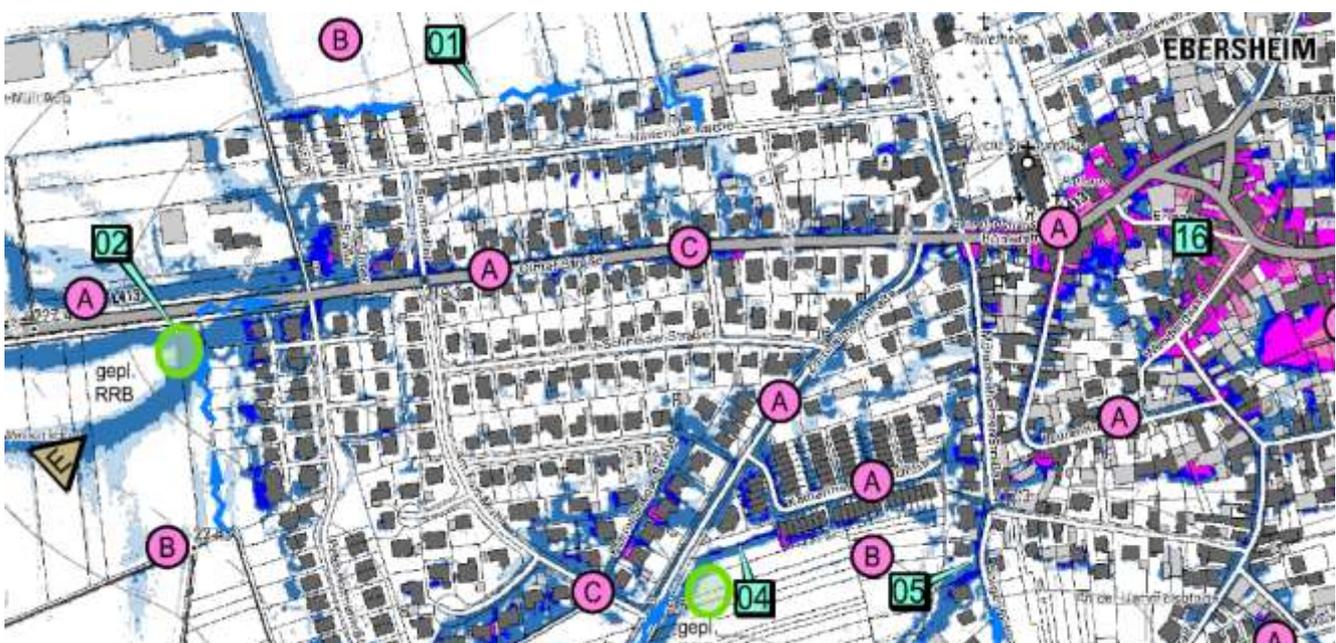
Defizit	Maßnahme
<p>Die Straßen im Ortskern sind wasserführend. Von West nach Ost breitet sich entlang der Tiefenlinie (Nieder-Olmer Straße, Römerstraße, Töngesstraße) der Oberflächenabfluss aus den zuvor beschriebenen Punkten flächig aus. 2014 kam es bei einem Starkregenereignis zu Überflutungen im Ortskern.</p> <p>Alle Gebäude mit Kellern, ebenerdigen Lichtschächten sowie tiefliegenden Eingängen und Garagen sind gefährdet. Viele Gebäude im Ortskern haben keine ebenerdigen Eingänge und sind dadurch weniger gefährdet.</p>	<p>Die betroffenen Anlieger müssen über ihre Gefahrensituation informiert werden, damit sie Maßnahmen zum Eigenschutz (Eigenvorsorge Kategorie A und C) vornehmen können. Die Überflutungen können große Ausmaße annehmen.</p> <p>Die genannten Maßnahmen [01] bis [10] können den Ortskern entlasten.</p>

Abbildung 44: Starkregenabflusskarte (oben) und Sturzflutgefahrenkarte (unten)

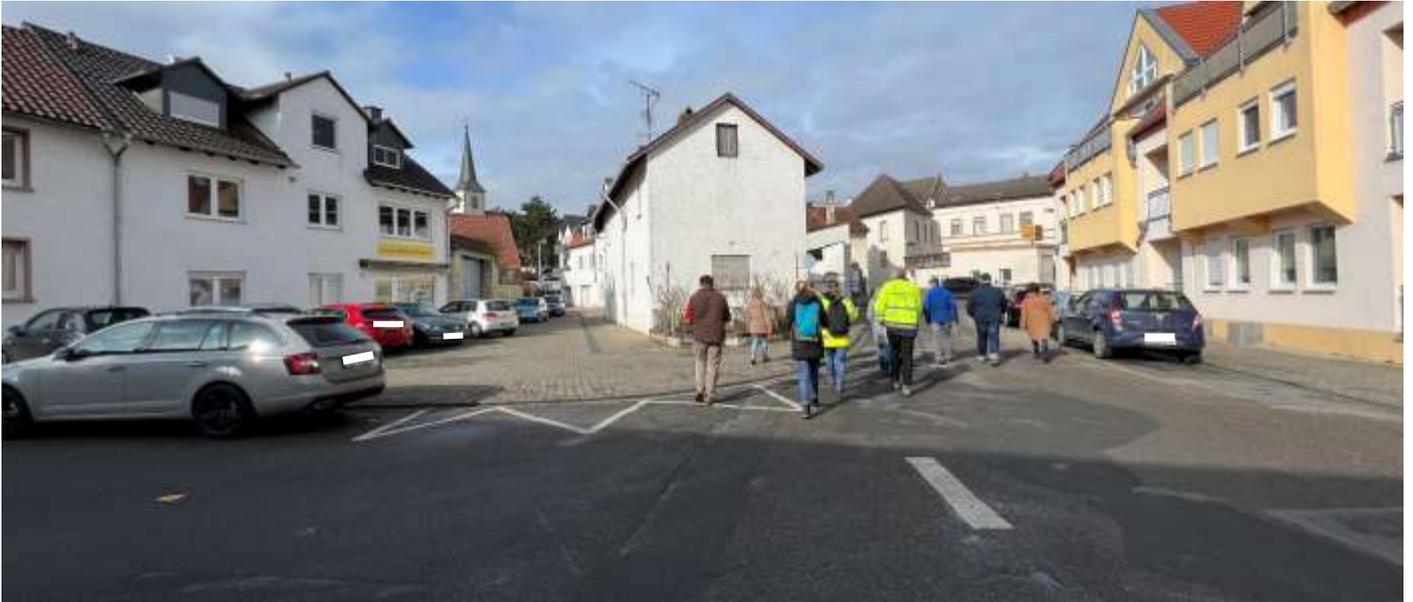
Abbildung 45: Kreuzung „Engasse“, „Neugasse“ und „Weedengasse“, Blick Richtung Bushaltestelle „Neugasse“

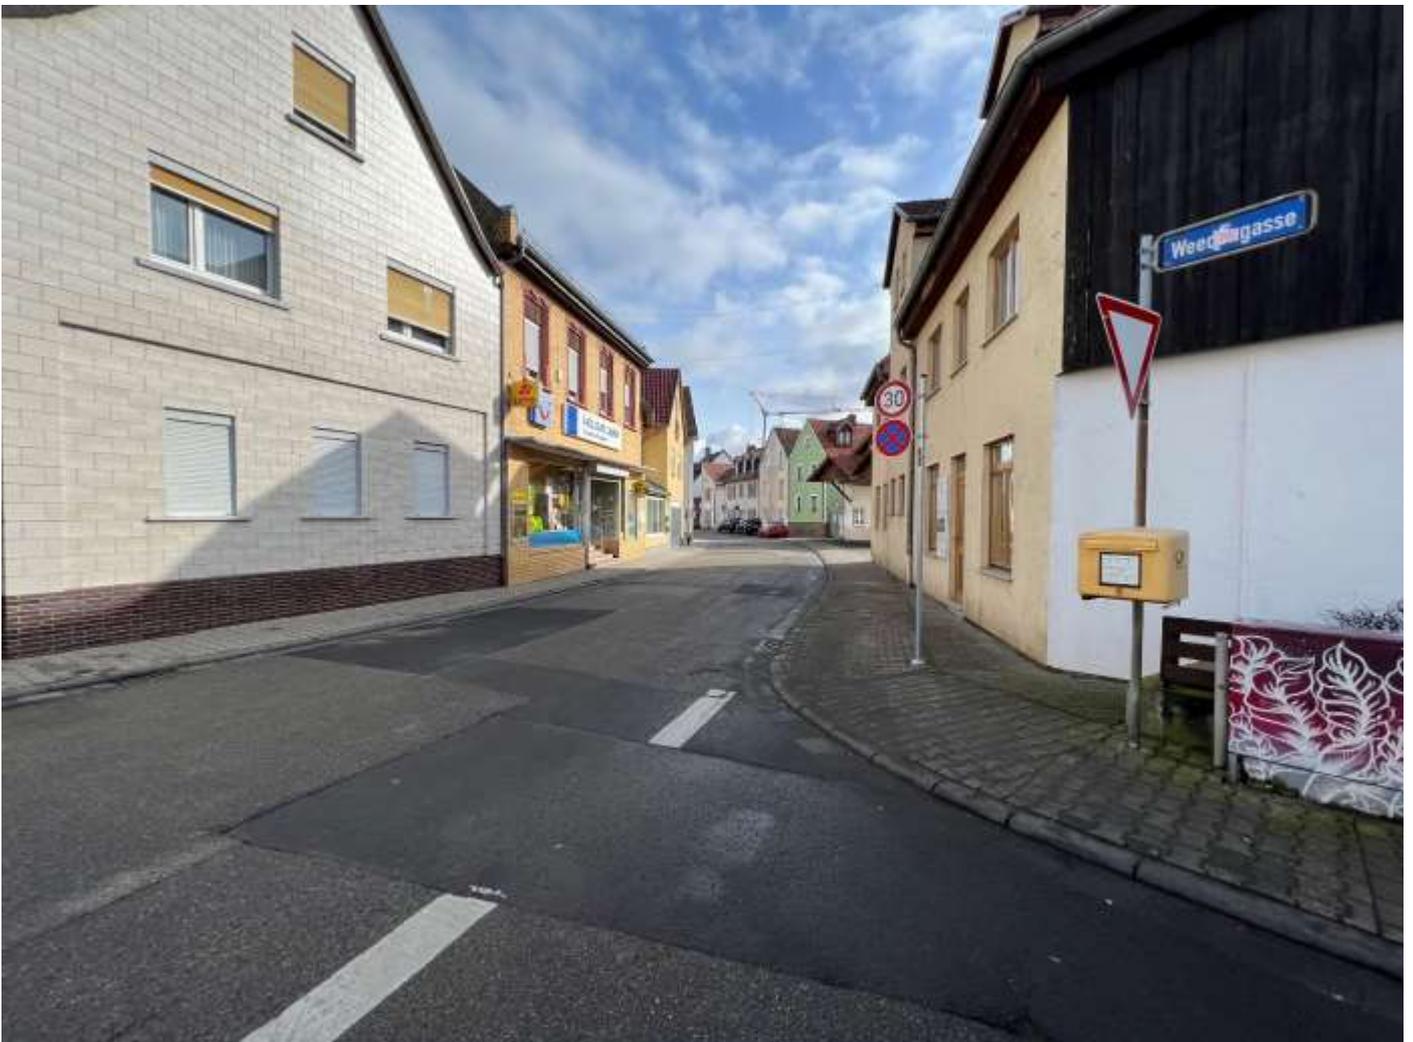
Abbildung 46: Kreuzung „Engasse“, „Neugasse“ und „Weedengasse“, Blick in Richtung des östlichen Teils der „Neugasse“

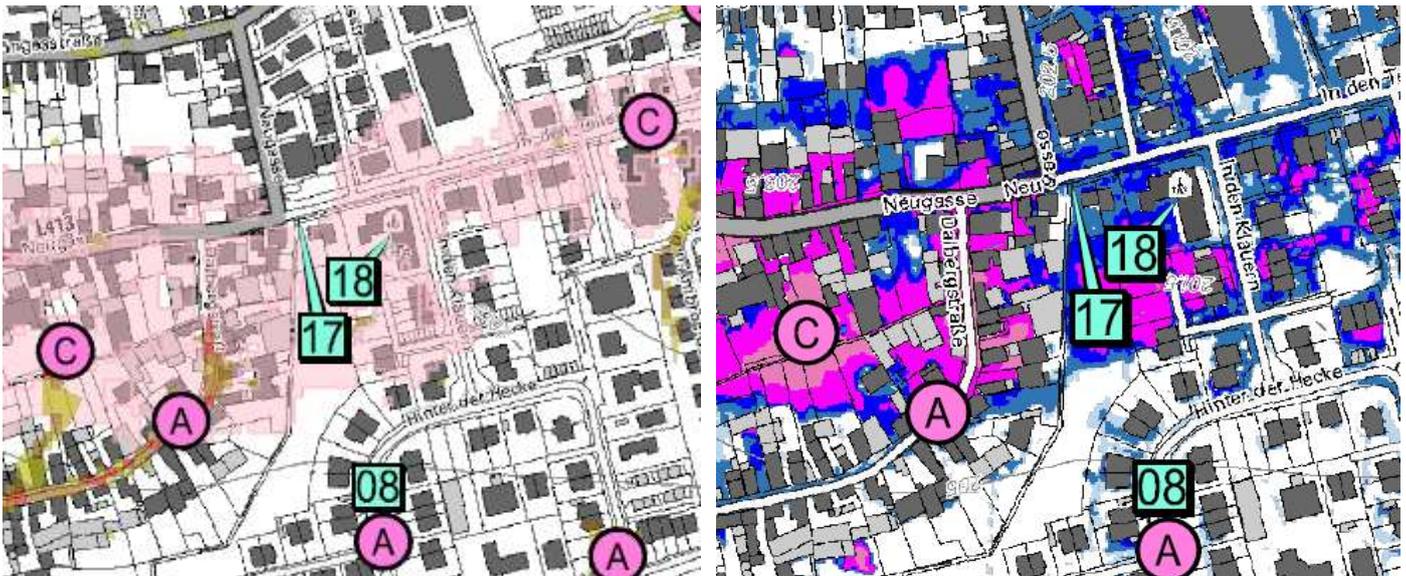
Abbildung 47: Starkregenabflusskarte (links) und Sturzflutgefahrenkarte (rechts)

Glasfaser-Steuerkasten bei Haus Nr. 23 in der Neugasse

Defizit	Maßnahme
<p>Der Steuerkasten für Glasfaser bei Haus Nr. 23 in der Neugasse ist durch Flächeneinstau überflutunggefährdet.</p>	<p>Der Betreiber muss über die Gefahrensituation informiert werden, damit er Maßnahmen zum Eigenschutz (Eigenvorsorge Kategorie C) vornehmen kann.</p>

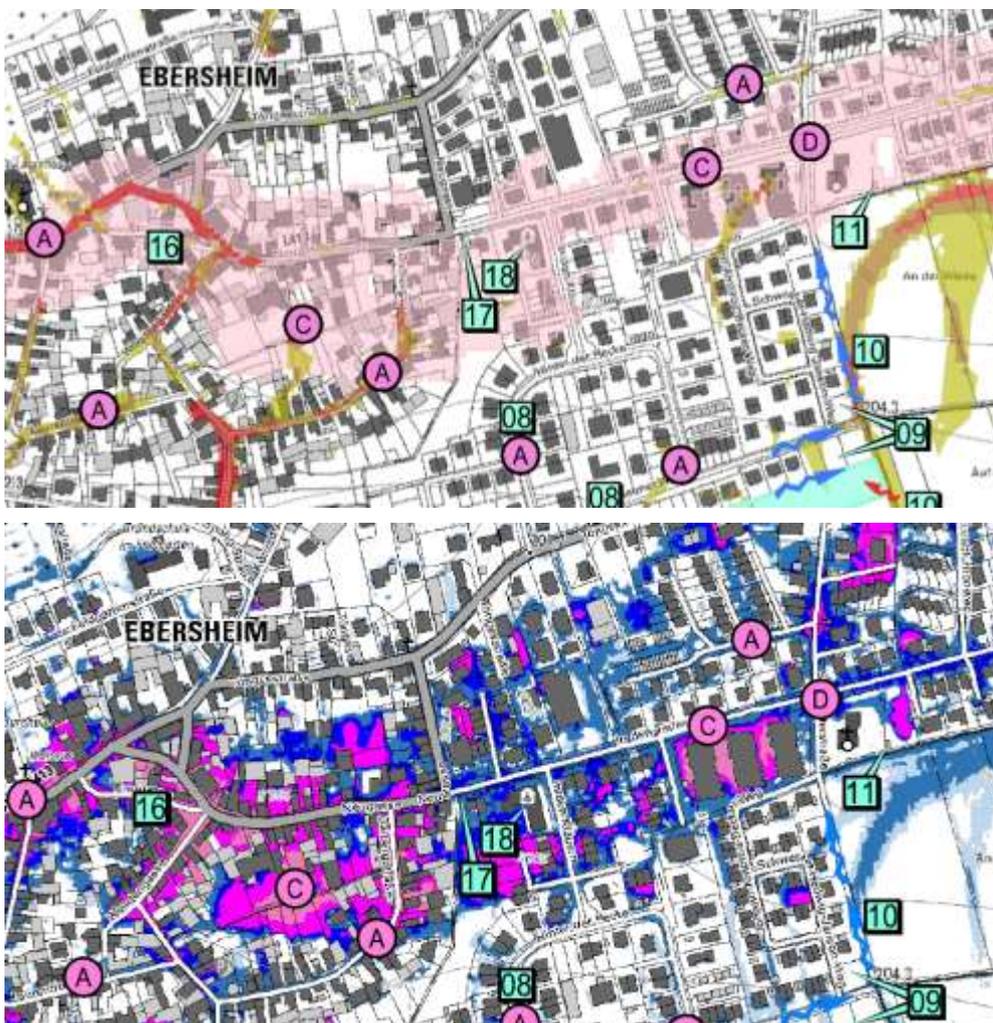
Abbildung 49: Starkregenabflusskarte (oben) und Sturzflutgefahrenkarte (unten)

Städtische Kita Wolkenburg

Defizit	Maßnahme
<p>Die Kita ist bei Starkregenereignissen durch Flächeneinstau überflutungsgefährdet. Durch den ebenerdigen Seiteneingang an der Straße "In den Teilern" und die ebenerdige Gartentür kann Wasser eindringen.</p>	<p>Die Betreiber der Kita (Stadt Mainz) müssen über ihre Gefahrensituation informiert werden, damit sie Maßnahmen zum Eigenschutz (Eigenvorsorge Kategorie C) vornehmen können. Der Seiteneingang kann durch eine Schwelle geschützt werden.</p> <p>Die Kita sollte als sensible Infrastruktur im AEP (ggf. mit Evakuierungsplan) berücksichtigt werden.</p>

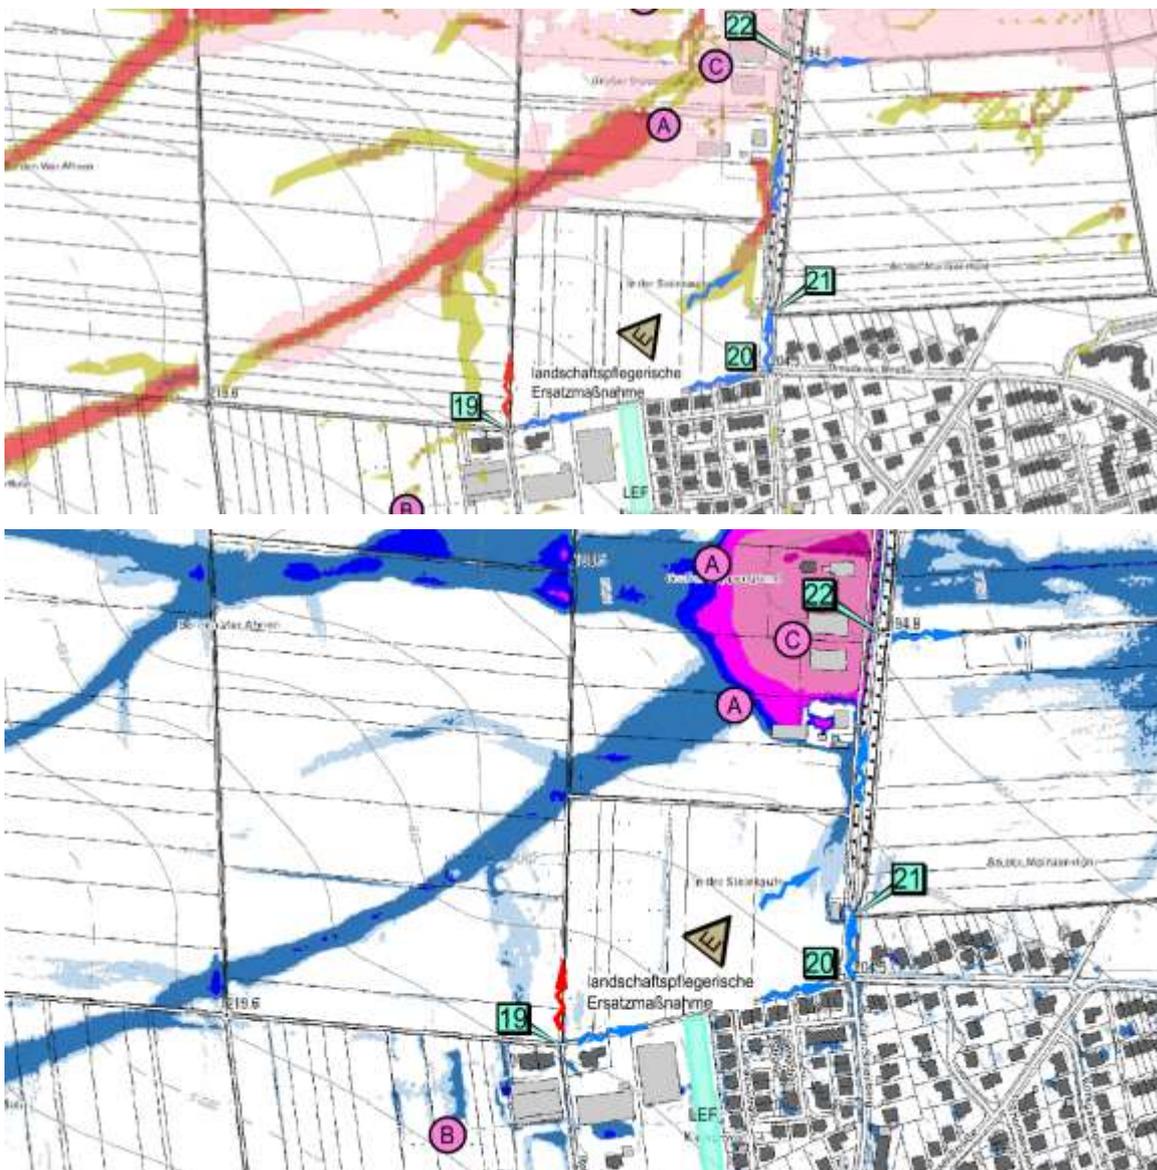
Abbildung 52: Starkregenabflusskarte (oben) und Sturzfluggefahrenkarte (unten)

[19] Von Westen nach Osten verlaufender Wirtschaftsweg an der Kreuzung mit dem Reiterweg

Defizit	Maßnahme
<p>Der von Westen nach Osten verlaufende Wirtschaftsweg ist <b>wasserführend und leitet anfallenden Oberflächenabfluss aus den Außengebieten in die östlich gelegene Wohnbebauung</b>. Die Wasserführung wird durch Spurrillen sowie hohe Bankette begünstigt.</p>	<p>An der Kreuzung des Wirtschaftswegs mit dem Reiterweg sollte der <b>Oberflächenabfluss durch eine Profilierung des Weges bzw. eine Schwelle auf den nach Norden verlaufenden Wirtschaftsweg gelenkt werden</b>. Der nach Norden verlaufende Wirtschaftsweg ist nicht befestigt und sollte zur besseren Wasserableitung (keine Furchenbildung in der Mitte des Weges) im oberen Bereich befestigt und profiliert werden.</p> <p>Das Wasser soll sich in die <b>angrenzenden landwirtschaftlichen Flächen verteilen können, daher sind die Bankette regelmäßig zu schieben</b>.</p> <p>In die weiter östlich gelegene Grünfläche (landschaftspflegerische Ersatzmaßnahme) kann kein Oberflächenabfluss vom Wirtschaftsweg eingeleitet werden, da sie höher liegt.</p>

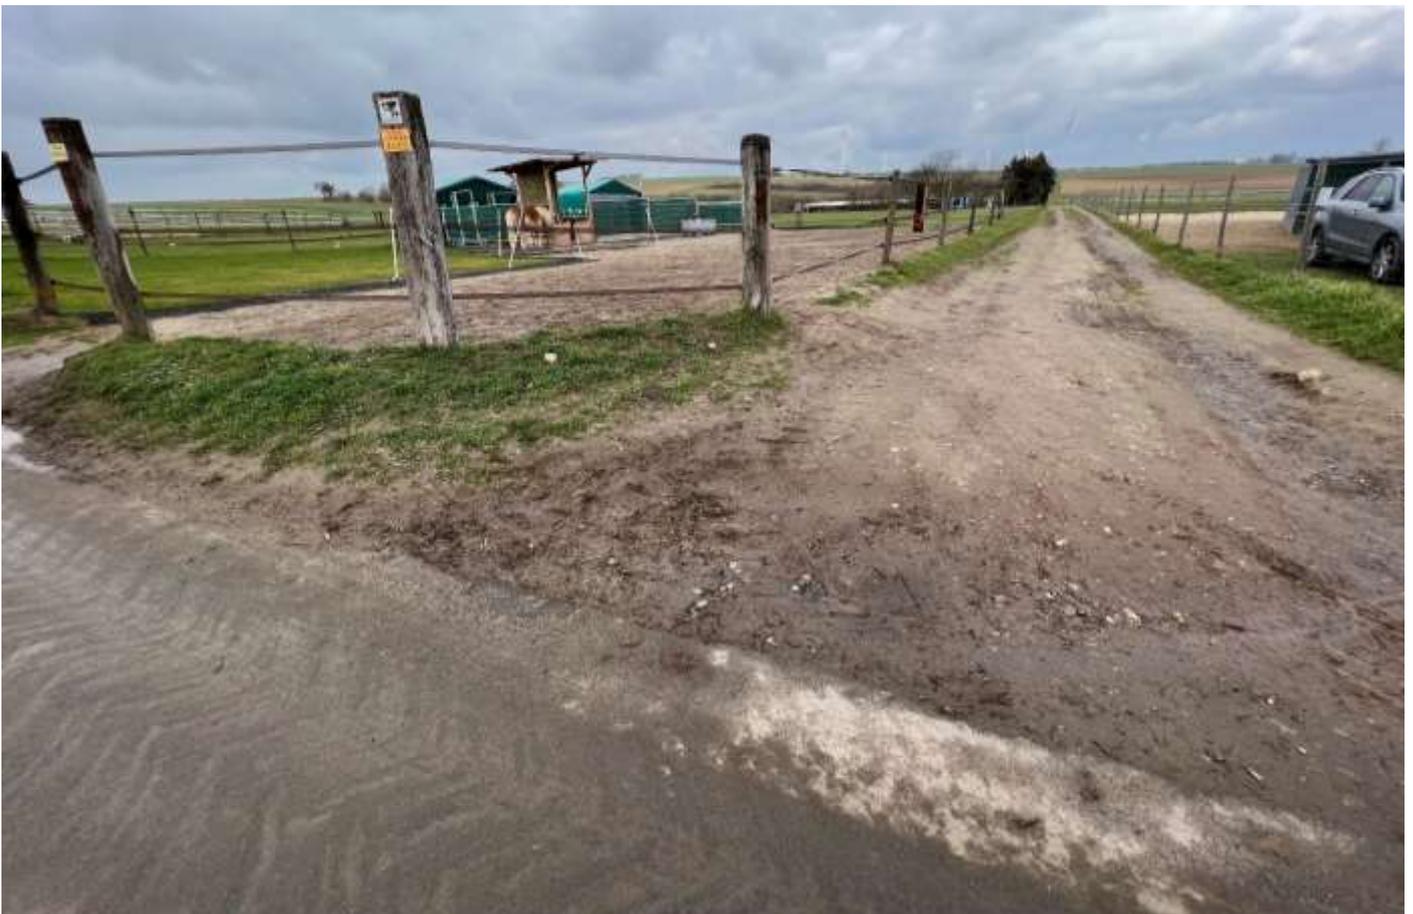
Abbildung 54: Von Westen nach Osten verlaufender Wirtschaftsweg an der Kreuzung mit dem Reiterweg, Blick in Richtung Norden

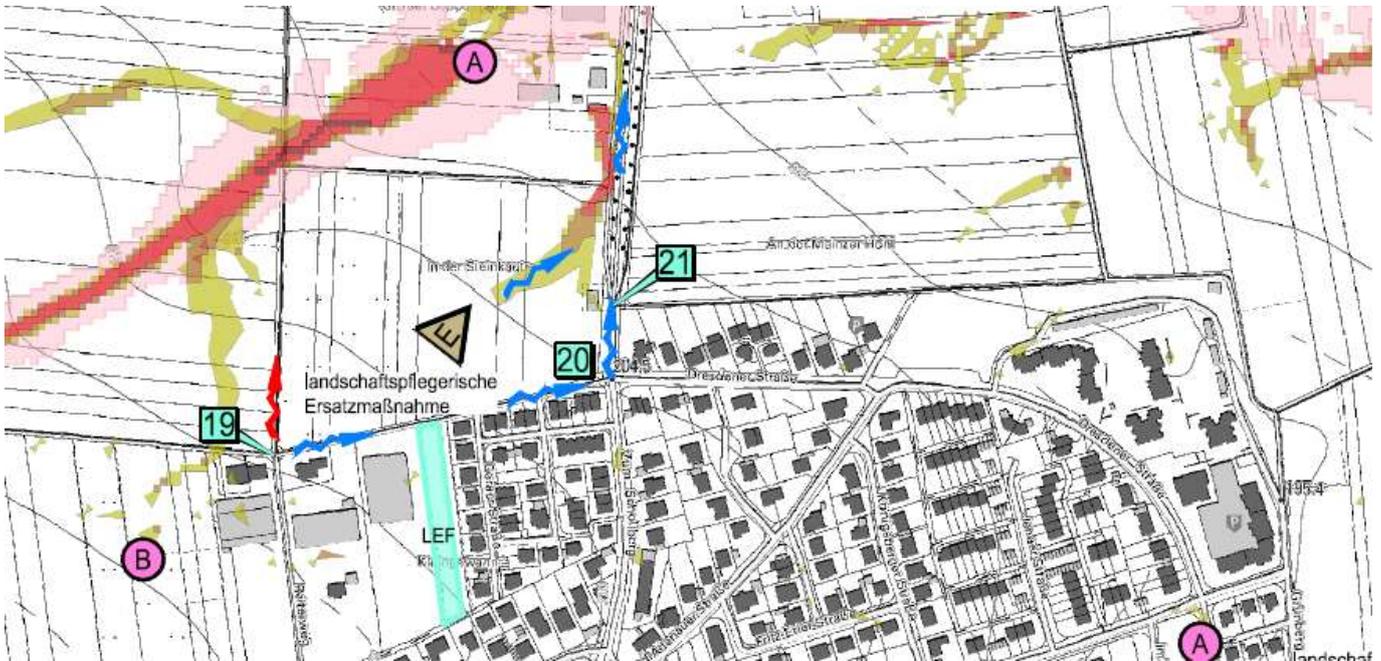
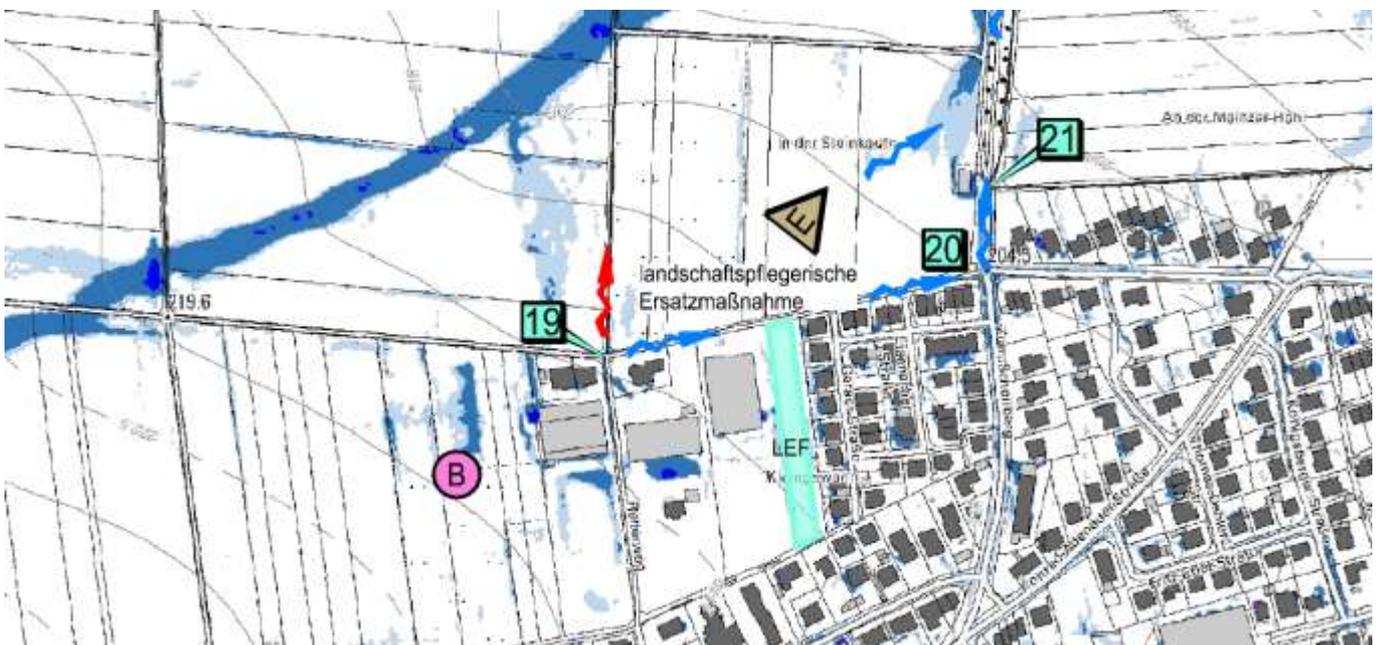
Abbildung 55: Starkregenabflusskarte (oben) und Sturzflutgefahrenkarte (unten)

Wirtschaftsweg nördlich der "Nordhäuser Straße"

Defizit	Maßnahme
<p>Am wasserführenden Wirtschaftsweg aus [19] nördlich der "Nordhäuser Straße" wurde das nördliche Bankett asphaltiert und der Acker bis an die Asphaltierung gepflügt.</p> <p>Auf der südlichen Seite haben die <b>Anlieger Sträucher und Bäume</b> nah an bzw. direkt auf die Grundstücksgrenze gepflanzt und diese wuchern auf den Wirtschaftsweg.</p> <p><b>Das Bankett wurde asphaltiert, da aufgrund des Bewuchses der Wirtschaftsweg zu schmal war und er sonst nicht mehr befahrbar gewesen wäre. Der Oberflächenabfluss kann sich nicht in das Bankett bzw. das Feld verteilen und fließt beschleunigt in der Rinne zwischen Wirtschaftsweg und asphaltiertem Bankett ab.</b></p>	<p>Der von West nach Ost verlaufende Weg nördlich der Nordhäuser Straße sollte in Abstimmung mit dem Grünamt und den Anliegern von der Aussiedlung Schreiber bis zur Dresdener Straße über die Bankette entwässert werden (der Weg hat weitestgehend Quergefälle nach Norden). Im mittleren Teil muss dafür die Asphaltenschicht begradigt bzw. aufgefüllt werden. Auch muss im Bereich der Pferdekoppeln sichergestellt werden, dass Oberflächenwasser auf die Weiden entwässert werden kann.</p> <p>Die Anlieger sollten ihre Sträucher und Bäume bis zur Grundstücksgrenze zurückschneiden, damit wieder die ursprüngliche Breite des Wirtschaftswegs zur Verfügung steht. Dadurch kann die Überflutungsgefährdung der unterhalb liegenden Anlieger verringert werden.</p>
