## STADT MAINZ

Hochwasser- und Starkregenvorsorgekonzept (HSVK)  
für die Stadt Mainz Teil 1: Stadtteil Ebersheim

Bürgerinformationsveranstaltung (BIV)  
am 05.12.2023  
in Ebersheim

Vortragsmanuskript mit Ergänzungen aus der  
Ortsbeiratssitzung und der BIV

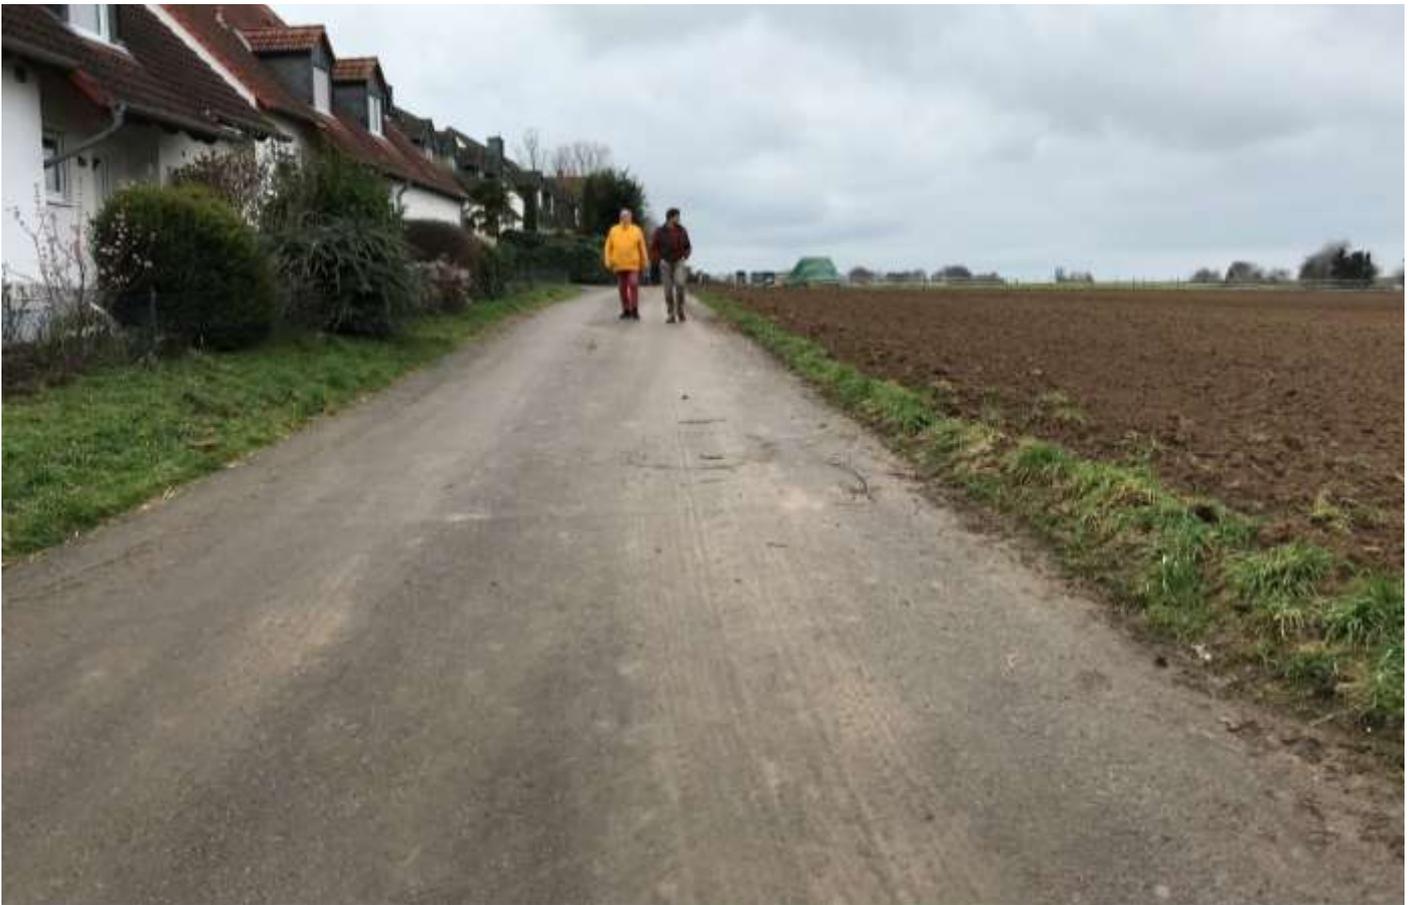
Defizit	Maßnahme
<p>Am wasserführenden Wirtschaftsweg aus [19] nördlich der "Nordhäuser Straße" wurde das nördliche Bankett asphaltiert und der Acker bis an die Asphaltierung gepflügt.</p> <p>Auf der südlichen Seite haben die <b>Anlieger Sträucher und Bäume</b> nah an bzw. direkt auf die Grundstücksgrenze gepflanzt und diese wuchern auf den Wirtschaftsweg.</p> <p><b>Das Bankett wurde asphaltiert, da aufgrund des Bewuchses der Wirtschaftsweg zu schmal war und er sonst nicht mehr befahrbar gewesen wäre. Der Oberflächenabfluss kann sich nicht in das Bankett bzw. das Feld verteilen und fließt beschleunigt in der Rinne zwischen Wirtschaftsweg und asphaltiertem Bankett ab.</b></p>	<p>Der von West nach Ost verlaufende Weg nördlich der Nordhäuser Straße sollte in Abstimmung mit dem Grünamt und den Anliegern von der Aussiedlung Schreiber bis zur Dresdener Straße über die Bankette entwässert werden (der Weg hat weitestgehend Quergefälle nach Norden). Im mittleren Teil muss dafür die Asphaltenschicht begradigt bzw. aufgefüllt werden. Auch muss im Bereich der Pferdekoppeln sichergestellt werden, dass Oberflächenwasser auf die Weiden entwässert werden kann.</p> <p>Die Anlieger sollten ihre Sträucher und Bäume bis zur Grundstücksgrenze zurückschneiden, damit wieder die ursprüngliche Breite des Wirtschaftswegs zur Verfügung steht. Dadurch kann die Überflutungsgefährdung der unterhalb liegenden Anlieger verringert werden.</p>

*Abbildung 57: Wirtschaftsweg nördlich der Nordhäuser Straße, Blick in Richtung Westen*

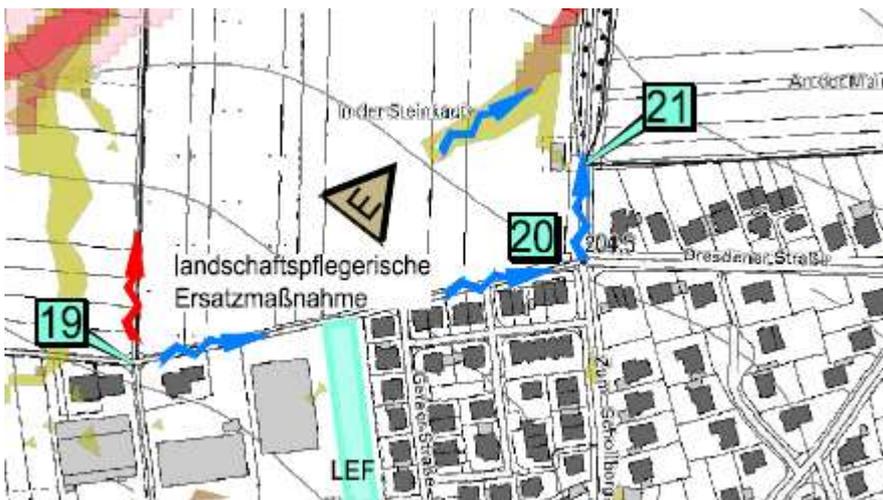
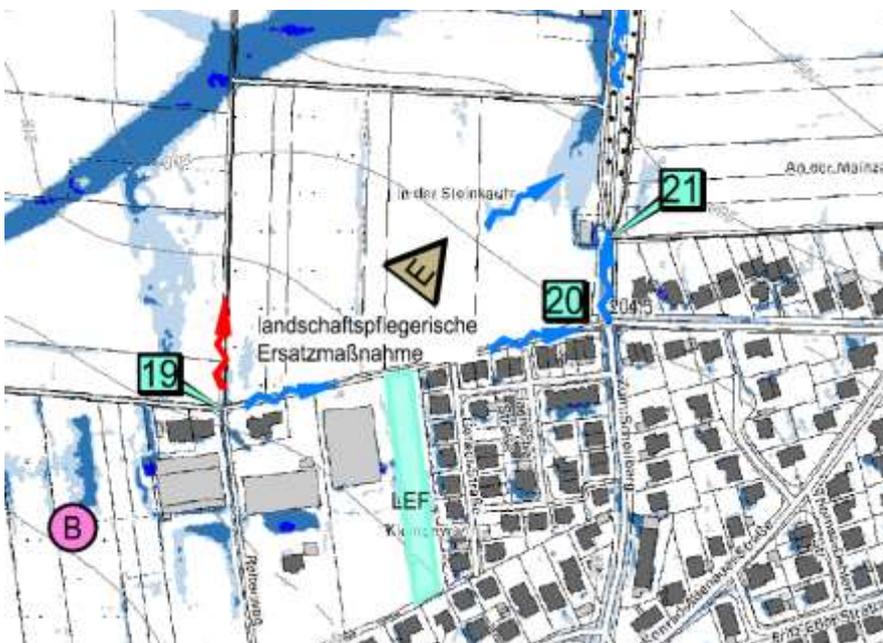
Abbildung 59: Starkregenabflusskarte (oben) und Sturzflutgefahrenkarte (unten)

[21]	Einlaufbauwerk an der Straße " Zum Schollberg " ("49.919027, 8.248407")
------	--

Defizit	Maßnahme
Die Straße "Zum Schollberg" ist wasserführend. Südlich der Kreuzung mit der Dresdener Straße gibt es ein Einlaufbauwerk. Aufgrund der großen Mengen an anfallendem Oberflächenabfluss ist der Einlauf überlastet.	Zur Aufnahme des <b>Oberflächenabflusses sollte der Einlauf vergrößert oder ein zweiter Einlauf gebaut werden.</b> Durch die Instandsetzung des Einlaufs als Teil des öffentlichen Entwässerungssystems kann auch das Überflutungsrisiko des Weinguts Fasanenhof gesenkt werden.

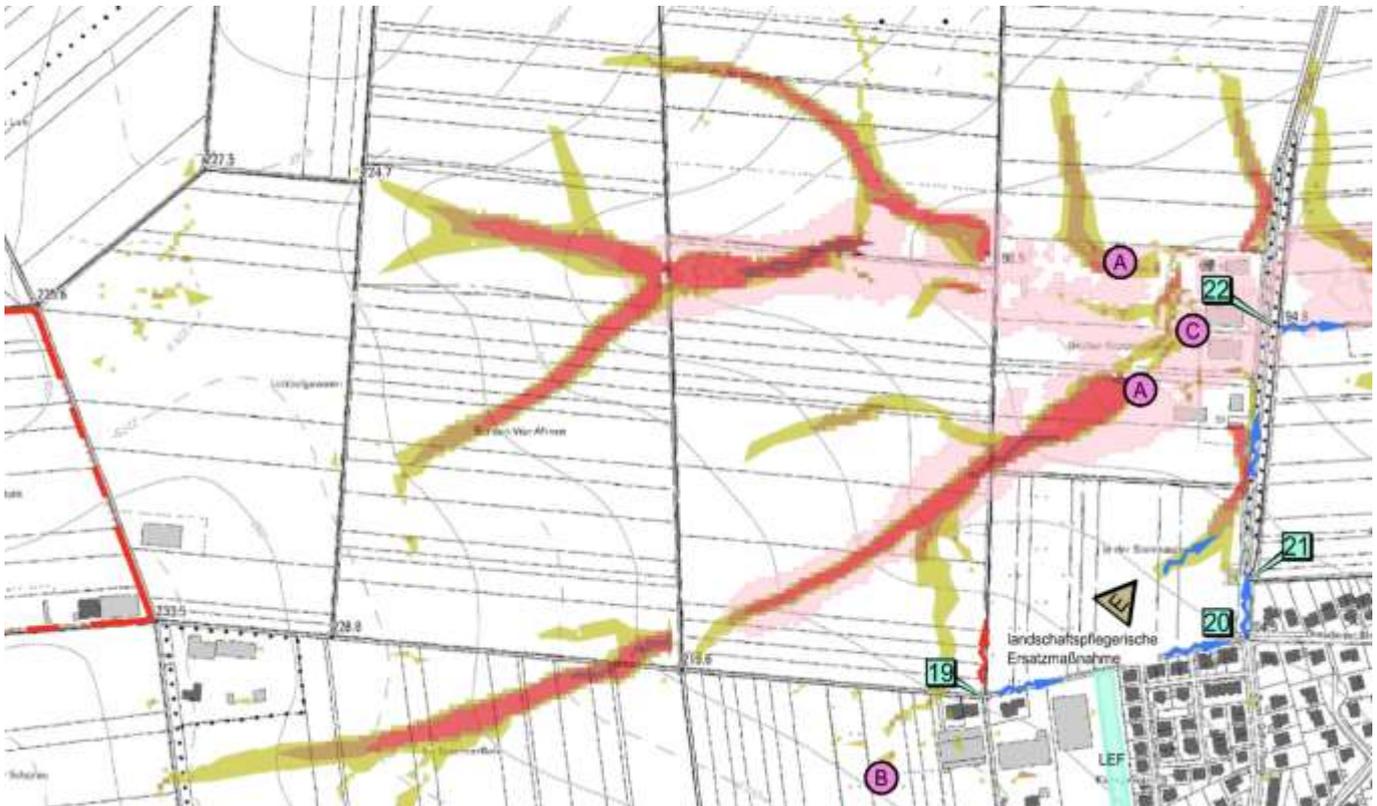
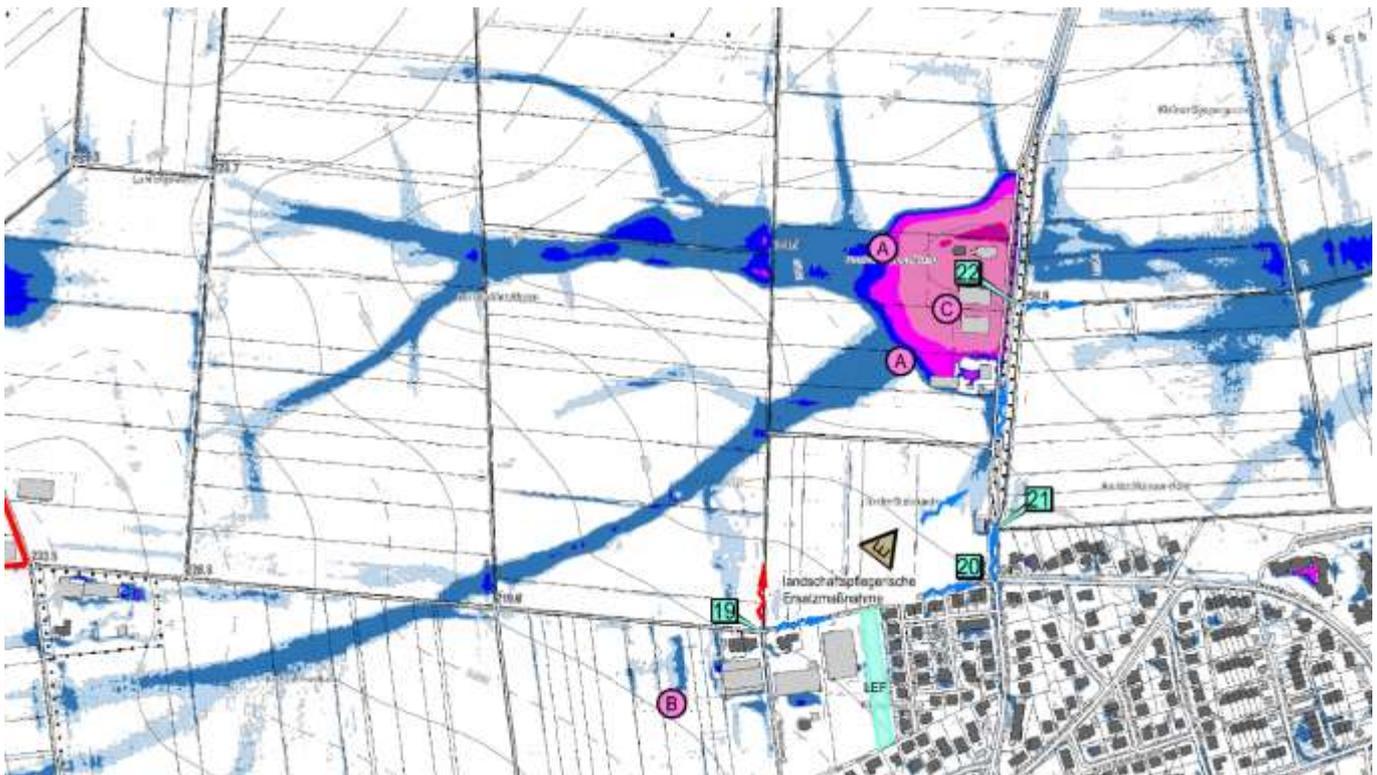
Abbildung 61: Starkregenabflusskarte (oben) und Sturzflutgefahrenkarte (unten)

## Weingut Fasanenhof

Defizit	Maßnahme
<p><b>Auf das Weingut Fasanenhof fließt viel Oberflächenabfluss (mit erodiertem Material) aus dem Einzugsgebiet zu und es kann zu Flächeneinstau kommen.</b></p> <p>Über eine öffentliche Verrohrung (DN 500) unter dem Wirtschaftsweg (ehemaligen Eisenbahndamm) wird der Oberflächenabfluss nach Osten abgeleitet. <b>Der Einlauf in die Verrohrung setzt sich aufgrund des engmaschigen Gitters schnell zu und dadurch staut sich das Wasser zurück und gefährdet den Fasanenhof.</b> In der Vergangenheit hat sich das Wasser bis zu einem halben Meter aufgestaut.</p>	<p>Die betroffenen Anlieger müssen über ihre Gefahrensituation informiert werden, damit sie Maßnahmen zum Eigenschutz (Eigenvorsorge Kategorie A und C) vornehmen können.</p> <p>Beispielsweise kann die Herstellung von Mulden in der südwestlichen Abflussbahn geprüft werden.</p> <p>Die Verrohrung ist auf ihre Dimensionierung zu prüfen. Bei ausreichender Größe muss der <b>Einlaufbereich in die Verrohrung vergrößert</b>, eingefasst und ein dreidimensionales Gitter mit größerem Stababstand eingebaut werden. Sollte die Rohrdimension nicht ausreichen, sollten Neuplanung und Neubau erfolgen. Östlich des Dammes darf durch den größeren Durchfluss keine zusätzliche Gefahr entstehen.</p> <p><b>An der Zufahrtsstraße zum Fasanenhof sollten neue Straßeneinläufe zur Aufnahme des von Süden kommenden Oberflächenabflusses gebaut werden.</b></p> <p>Der Einlauf und die Verrohrung müssen zur Erhaltung ihrer Funktionsfähigkeit regelmäßig unterhalten werden (siehe allg. Hinweis [0.3]).</p> <p><b>Auch die Landwirte sollten Maßnahmen zum Wasserrückhalt und Erosionsschutz umsetzen.</b></p>

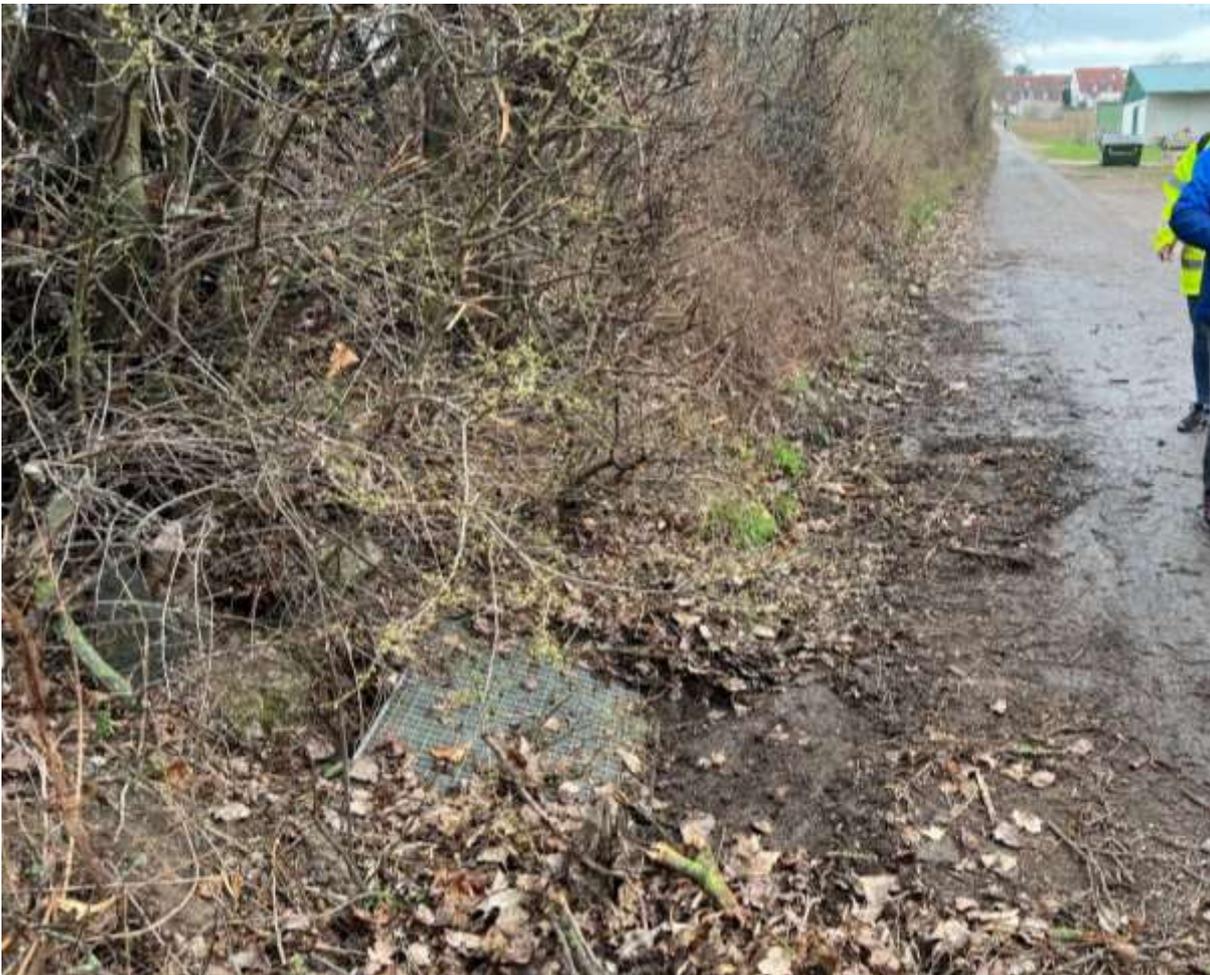
Abbildung 62: Einlaufbereich der Verrohrung unter dem Wirtschaftsweg bei dem Weingut Fasanenhof, Blick Richtung Süden

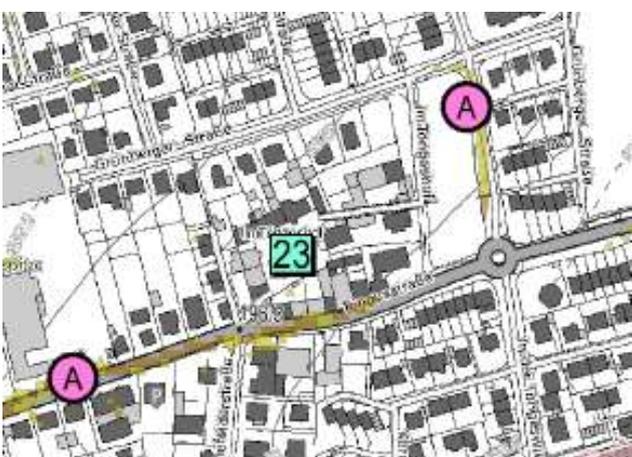
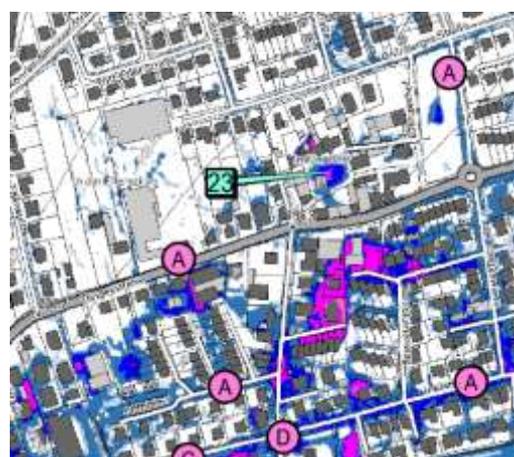
Abbildung 64: Starkregenabflusskarte (links) und Sturzflutgefahrenkarte (rechts)

Im Töngeshof

Defizit	Maßnahme
<p>Bei Starkregen staut sich das Wasser auf dem befestigten Platz "Im Töngeshof" ein.</p> <p>In der Mitte des Platzes befindet sich eine kleine Grünfläche. <b>Der Oberflächenabfluss von der großen befestigten Fläche wird in den Mischwasserkanal eingeleitet.</b> Dadurch ist der Mischwasserkanal im weiteren Verlauf schneller überlastet. Die Entwässerungssituation des Platzes soll verbessert werden.</p>	<p>Die betroffenen Anlieger müssen über ihre Gefahrensituation informiert werden, damit sie Maßnahmen zum Eigenschutz (Eigenvorsorge Kategorie C) vornehmen können.</p> <p><b>Um die Entwässerungssituation des Platzes zu verbessern, könnte der Oberflächenabfluss in die Grünfläche geleitet und versickert werden.</b></p> <p>Der Platz liegt im Gefälle, somit gestaltet es schwierig den Oberflächenabfluss vom nördlichen, teilweise tiefer gelegenen Teil des Platzes in die Grünfläche einzuleiten. Da es sich um die Entwässerung einer Straßenfläche handelt, ist vor der Versickerung eine Vorbehandlung, z.B. über die belebte Bodenzone erforderlich, eine Rigole ist nicht zulässig.</p> <p>Eine Möglichkeit ist die Einleitung des Wassers vom südlichen Teil des Platzes in eine Mulde und vom nördlichen Teil in eine Rigole mit technischer Vorbehandlung.</p> <p>Alternativ kann die Grünfläche etwas vergrößert und eine umlaufende Sickermulde mit Überlauf in den Kanal gebaut werden. Durch die Parksituation auf dem Platz ist bereits im Bestand die Durchfahrt von landwirtschaftlichen Fahrzeugen, Müllabfuhr etc. schwierig. Eine Vergrößerung der Grünfläche muss unter Berücksichtigung der anderen Nutzungen durchgeführt werden.</p> <p>In beiden Fällen muss die Grünfläche umgestaltet werden. Die Bäume auf der Grünfläche könnten ggf. ausgegraben und wieder eingesetzt werden.</p> <p>Diese Maßnahme ist keine Starkregenvorsorge im eigentlichen Sinne, sondern dient der Entlastung des Kanals.</p>

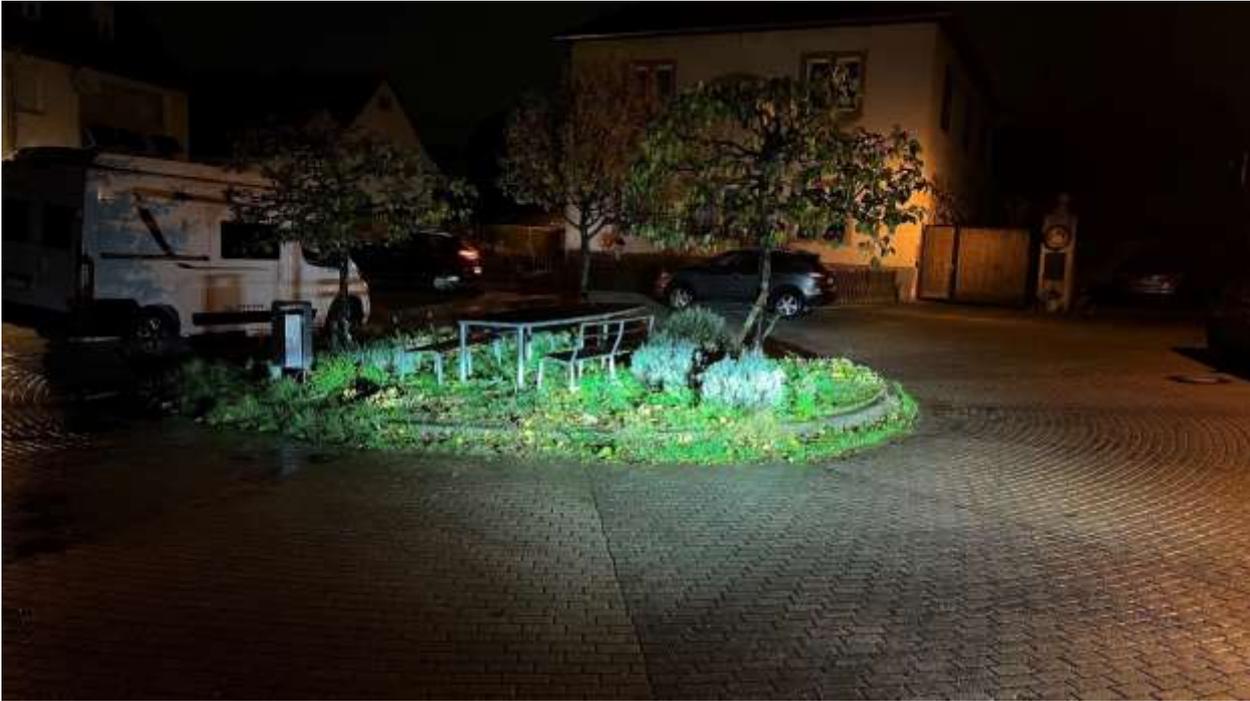
Abbildung 65: Platz mit Grünfläche „Im Töngeshof“

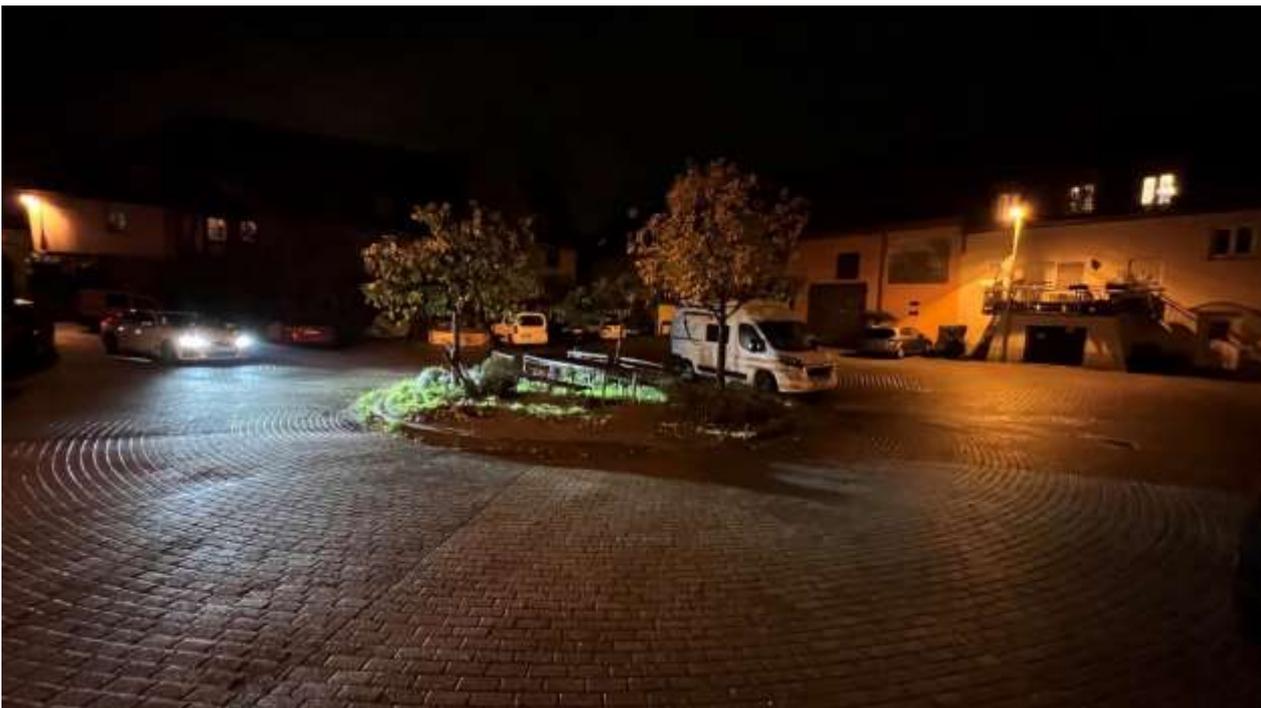
Abbildung 66: Platz mit Grünfläche „Im Töngeshof“

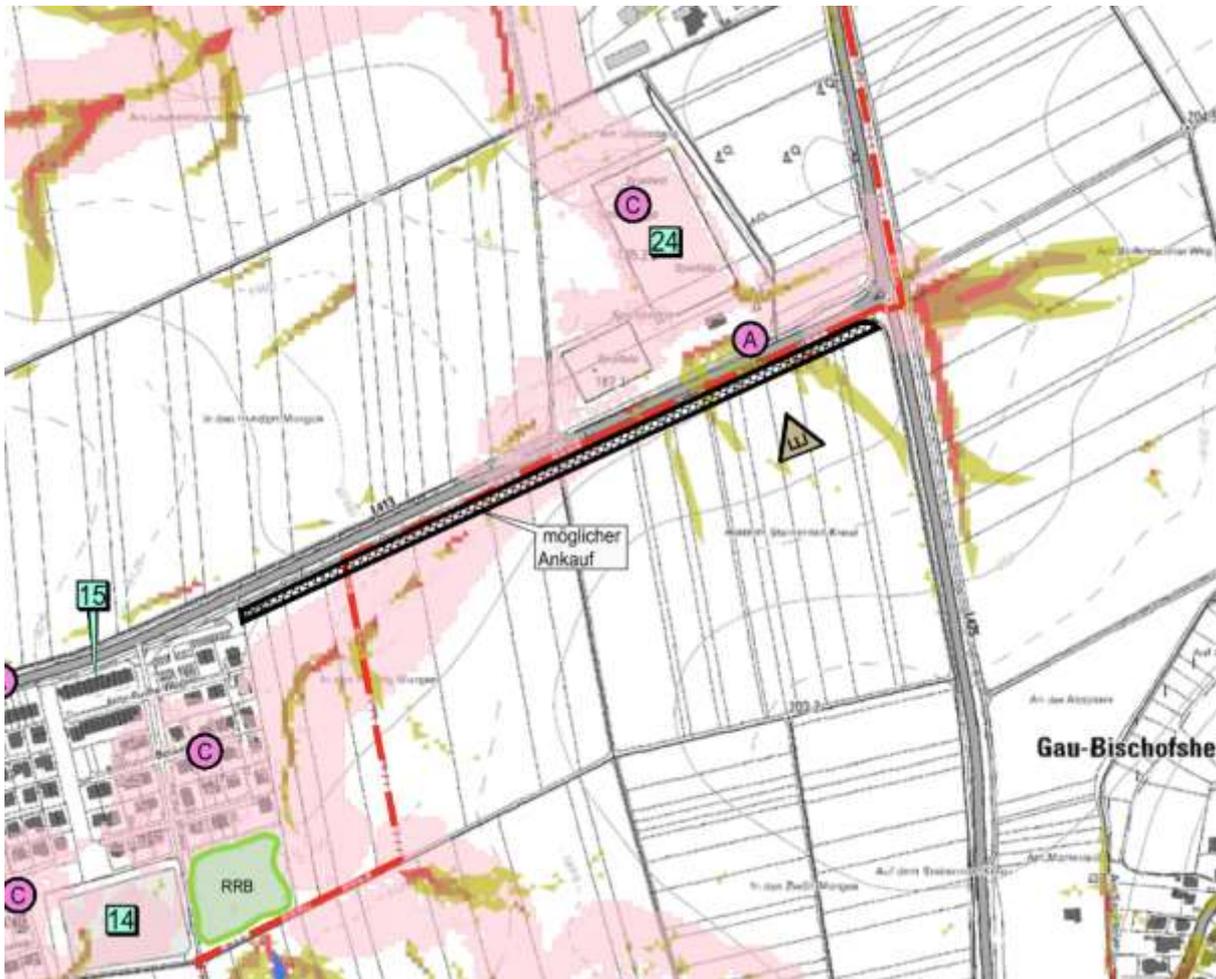
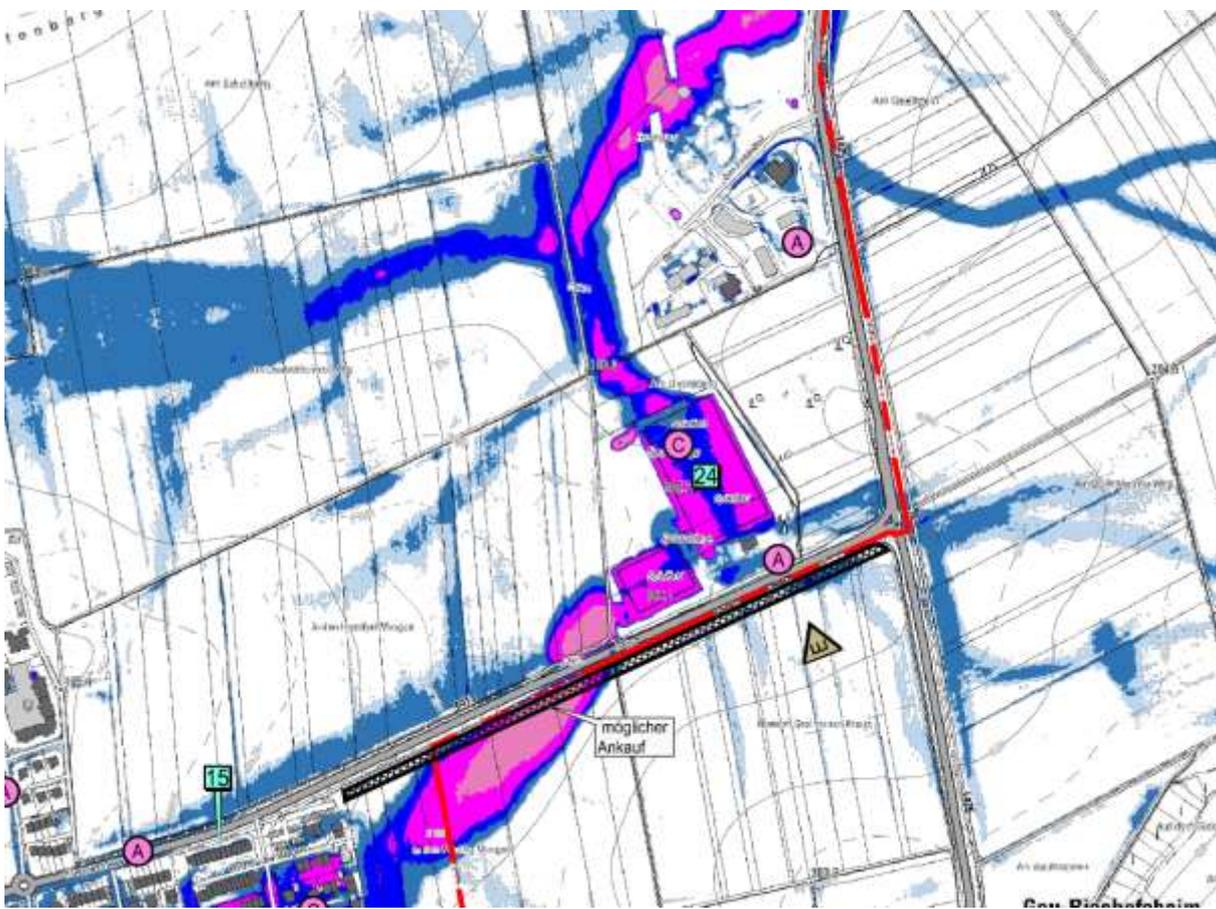
Abbildung 67: Starkregenabflusskarte (oben) und Sturzflutgefahrenkarte (unten)

Sportplatz TSV Mainz-Ebersheim

Defizit	Maßnahme
<p>Der Sportplatz des TSV Mainz-Ebersheim wurde bei einem Starkregenereignis überflutet. Oberflächenabfluss aus den landwirtschaftlichen Flächen floss auf den Sportplatz und beschädigte den Belag. Teile des Wassers und Schlamms lagerten sich auf dem Parkplatz ab.</p> <p>Im Zusammenhang mit dem Ausbau der Landesstraße wurde zum Schutz des Sportplatzes vor Überflutung eine Rigole angelegt und der vorhandene Baumbestand gefällt. Die Ersatzpflanzungen sind durch den LBM durchzuführen und bisher nicht nachgewiesen.</p>	<p>Die oberhalb gelegenen landwirtschaftlichen Flächen sollten so bewirtschaftet werden, dass möglichst wenig Wasser abfließt und die Erosion gemindert wird, beispielsweise durch die Anlage von Grün- oder Heckenstreifen. Dazu müssten die Grundstückszuschnitte geändert werden. Die schmalen Parzellen sollten langfristig um 90 Grad gedreht werden, damit sie parallel zum Gefälle bewirtschaftet werden können.</p> <p>Die Stadt Mainz sollte einen Streifen der Äcker südlich der L413 in der Gemarkung der Gemeinde Gau-Bischofsheim ankaufen und diesen zum Erosionsrückhalt begrünen (siehe Skizze im Ü-Plan, Breite nach den sich ergebenden Möglichkeiten).</p> <p>Es sollte geprüft werden, ob der Oberflächenabfluss in den Grünstreifen am Parkplatz eingeleitet werden kann oder, ob der Parkplatz so umgestaltet werden kann, dass mehr Wasser zurückgehalten werden kann.</p> <p>Die Neupflanzung von Gehölzen in diesem Bereich sollte vom LBM vorgenommen werden.</p> <p>Die Stadt plant, den vorhandenen unbefestigten Grasweg östlich des Sportplatzes als Fuß- und Radweg auszubauen. Der Ausbau muss so erfolgen, dass keine erhöhte Überflutungsgefährdung für den Sportplatz entsteht.</p>

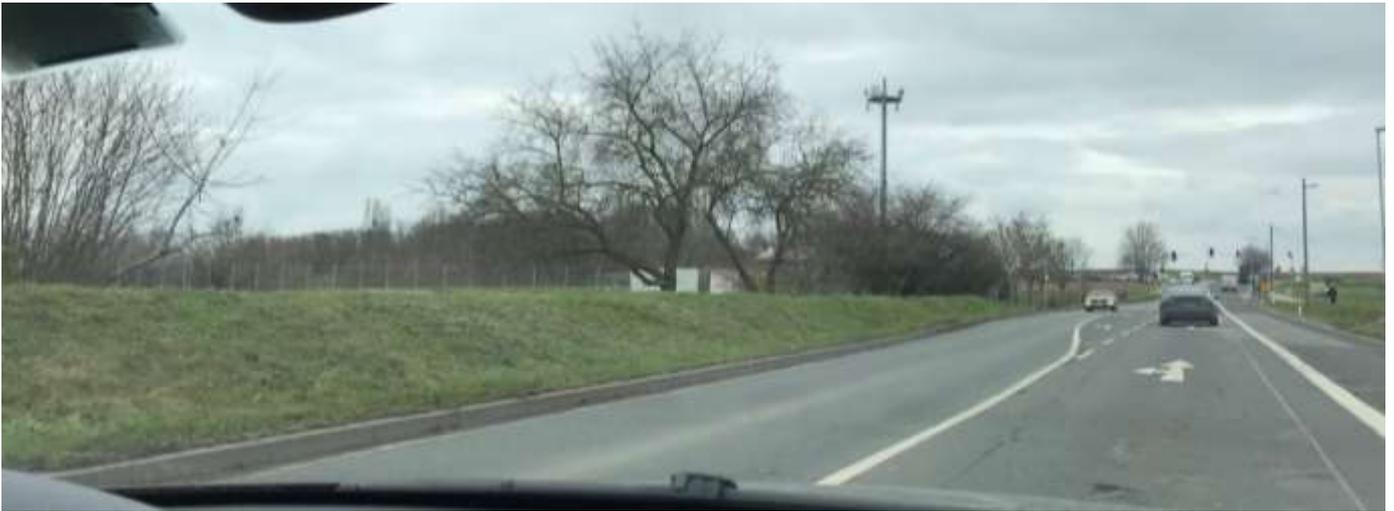
Abbildung 68: Sportplatz TSV Mainz-Ebersheim

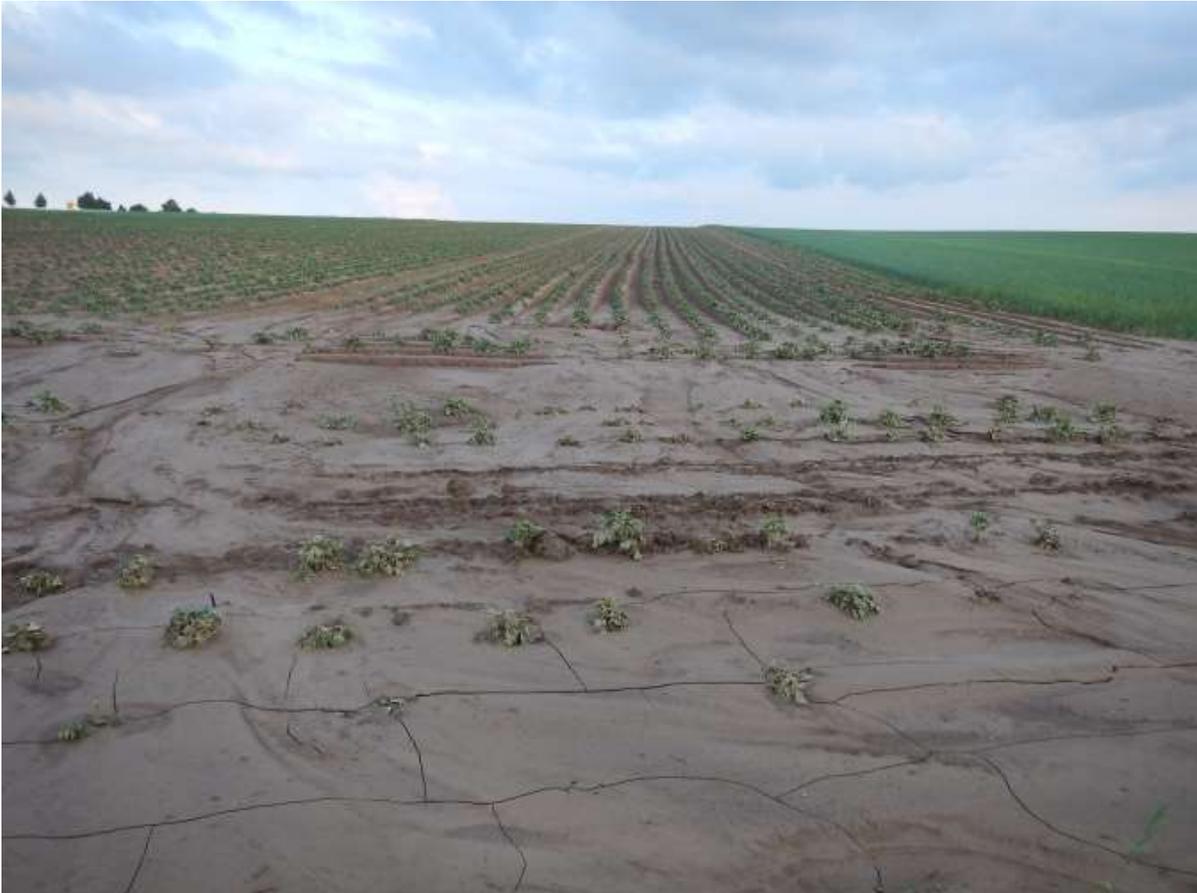
Abbildung 70: Abtrag aus der Landwirtschaft (Quelle: Mattias Gill)

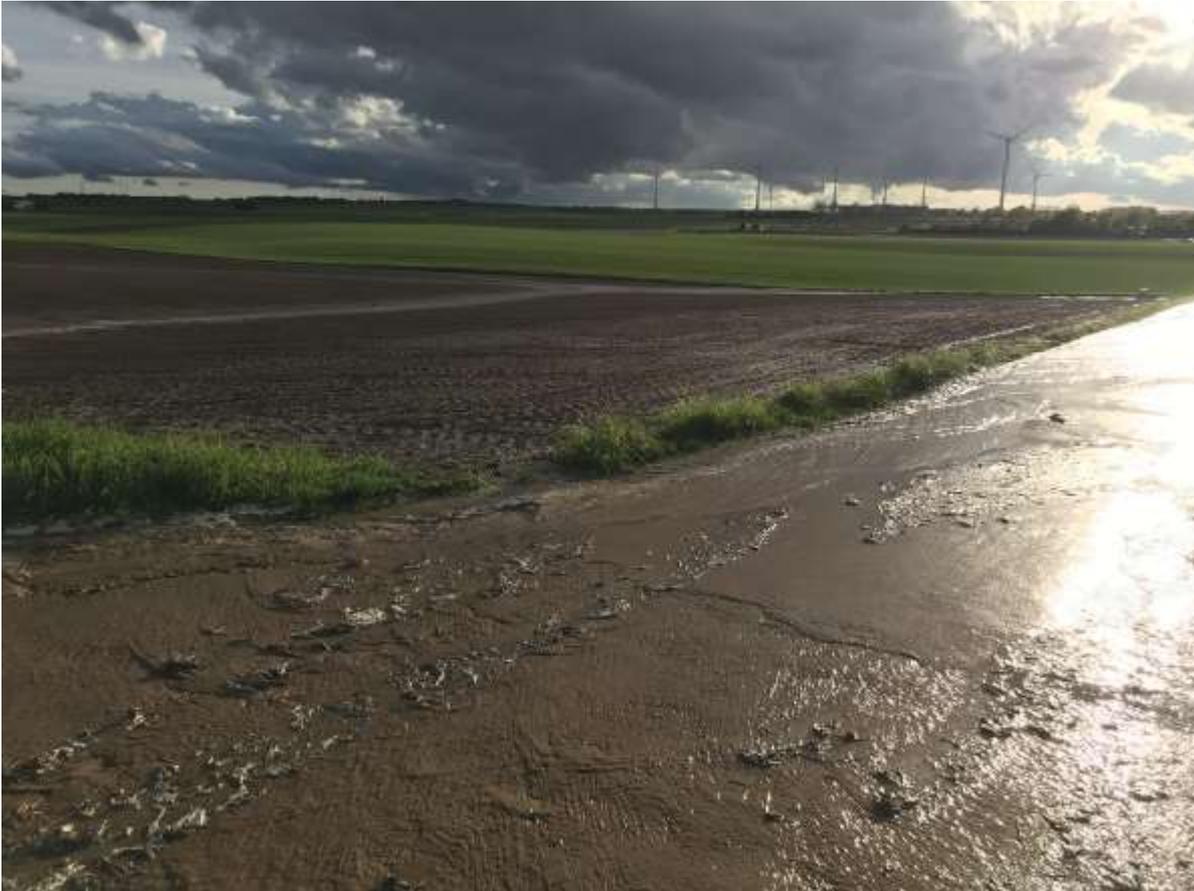
Abbildung 72: Wirtschaftsweg in Verlängerung der L413 (Quelle: Mattias Gill)
