Sanierung Rathaus Mainz

**Präsentation Sanierungsbeirat 5.Sitzung
am 07.09.2020**

**Das Mainzer
Rathaus**

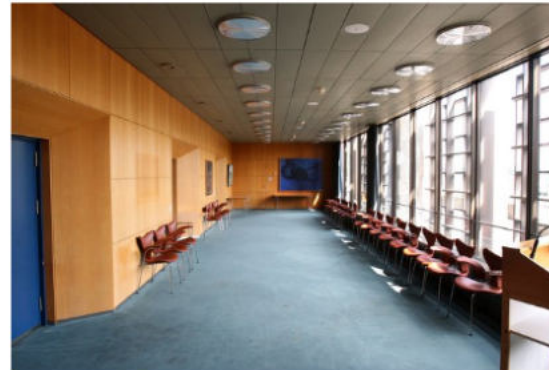
Beschreibung Empfangsraum, Blickrichtung Nordwesten (Stadt Mainz, 2015)

Empfangsraum mit längsrechteckiger Grundfläche über 14 Raster;

14x Klimagerät; Abdeckung, Metallhaube, grau lackiert NCS S 7502-Y, abgerundete Kanten; Oben Lüftungslamellen aus Aluminium; kein Thermostat Honeywell; 5x Steckdose (1974); Maße eines Elementes: bxhxt: 118cm x 52cm x 45cm

Deckenplatte aus Beton; Unterkonstruktion aus Metallschienen; Leichtmetall-Akustikdecke, einbrennlackierte Oberfläche in Mittelgrau, gelocht, gefalzt; Grundmaß (bxh): 32cm x 123cm; Hersteller: Terminsol S.P.A., I-Rubano; Leuchtelemente 28x Munkegaard-Flächenleuchte mit ausgetauschtem Deckglas integriert; 7 Abluftglocken, klein, Sichtfassung: mittelgrau;

Deckenplatte aus Beton; Gußasphaltestrich, schwimmend, Dicke: 4,5cm; Teppichbelag, grünlich-blau (nach 1974); Sockelleiste: mit Stahlblech beschlagene Holzleiste, silberfarben, h: 5,5cm;

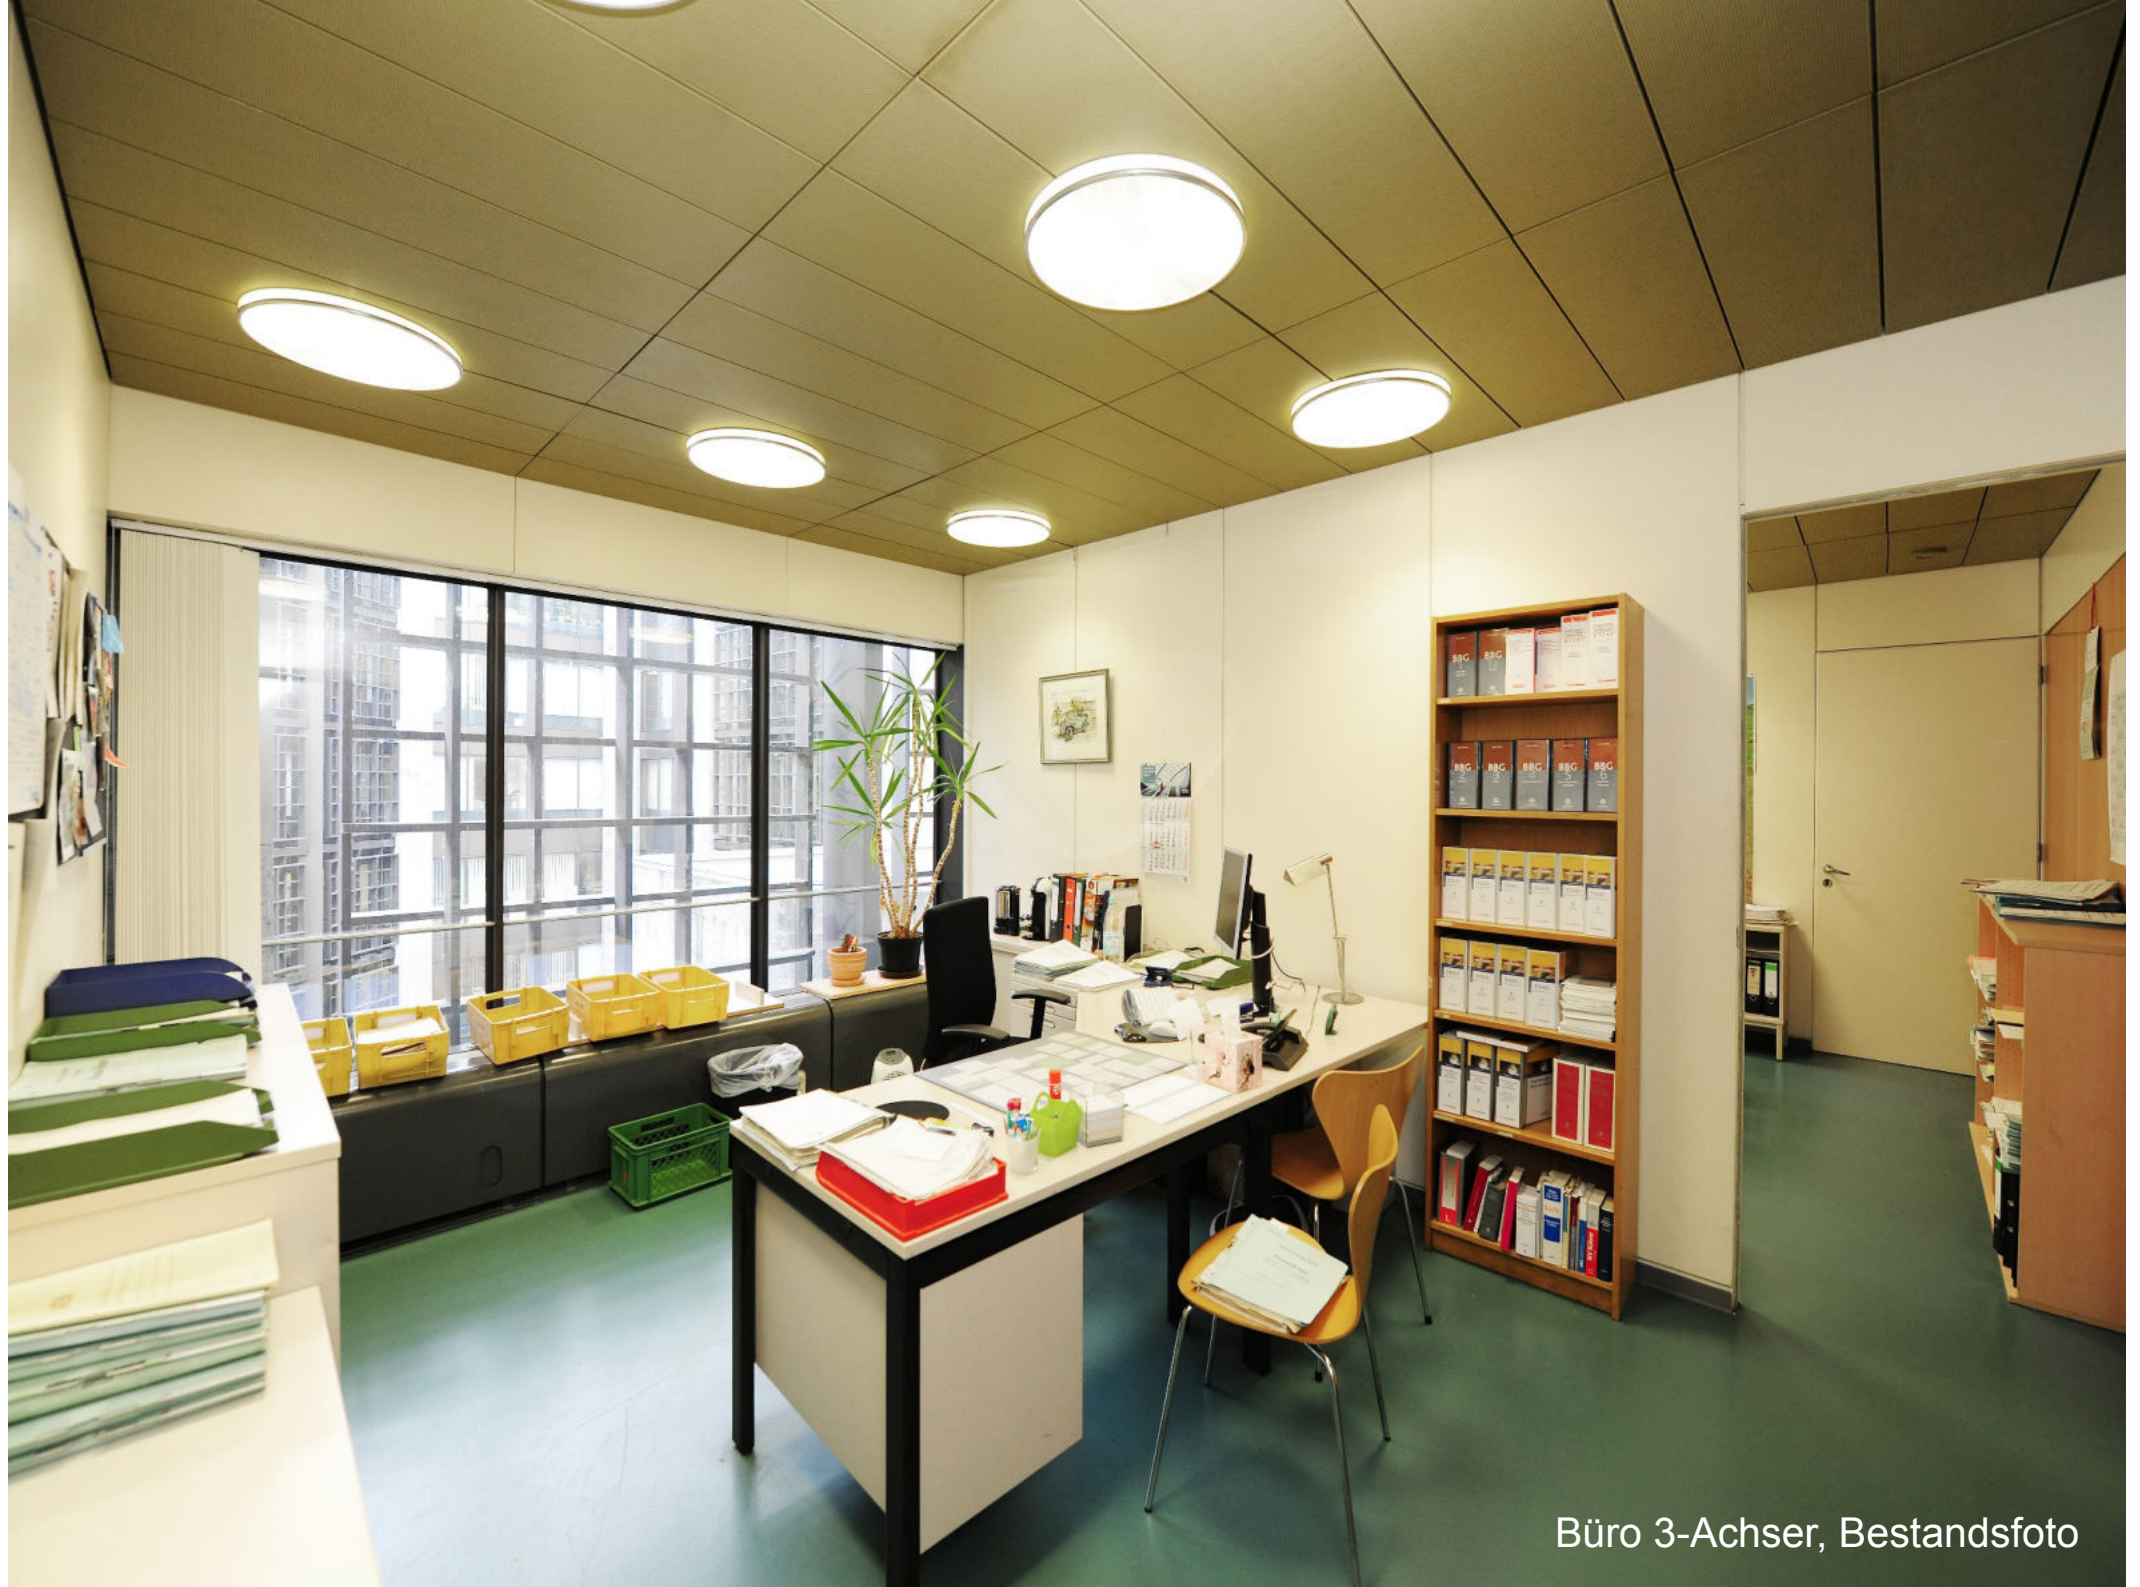
Büro 3-Achser, Bestandsfoto

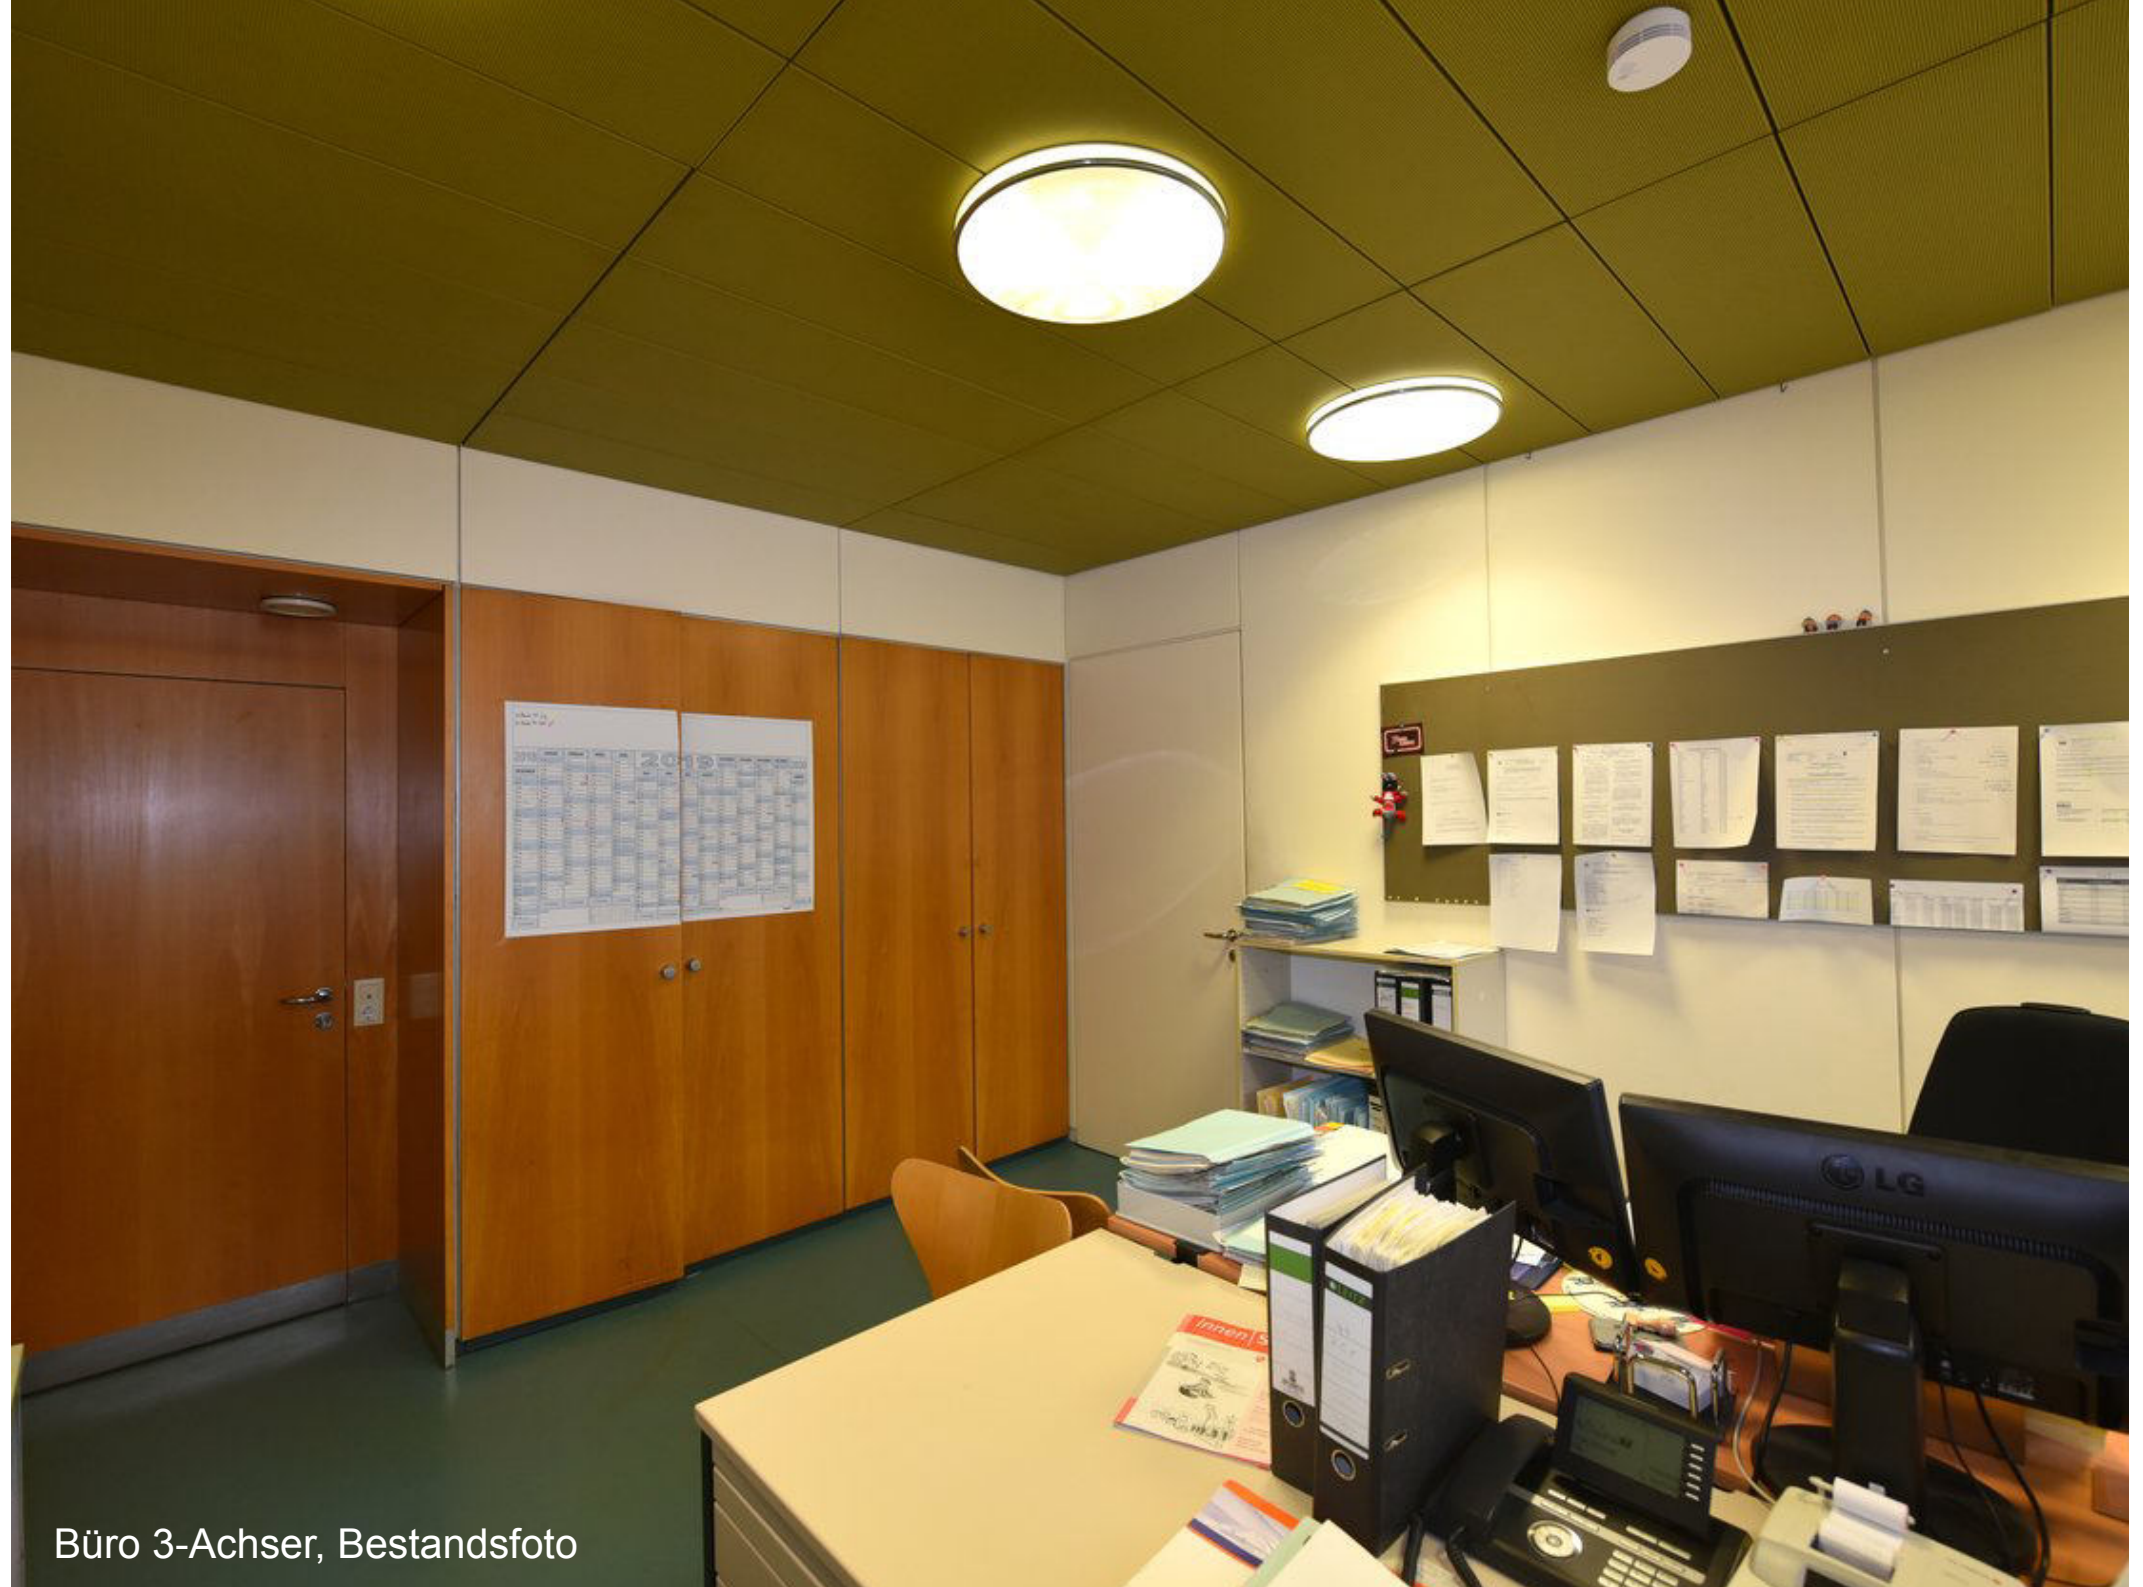
Büro 3-Achser, Bestandsfoto

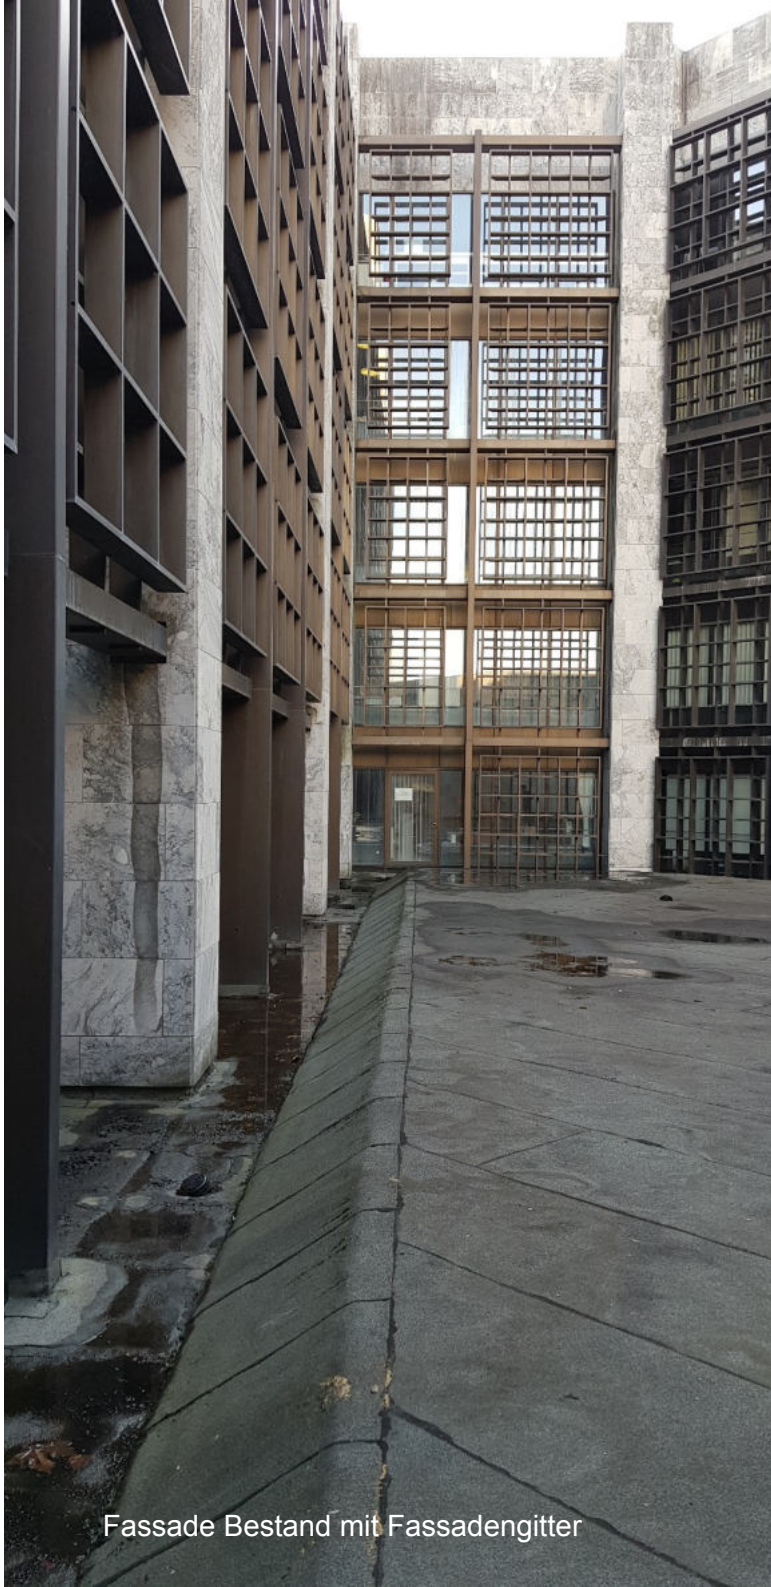
Fassade Bestand mit Fassadengitter

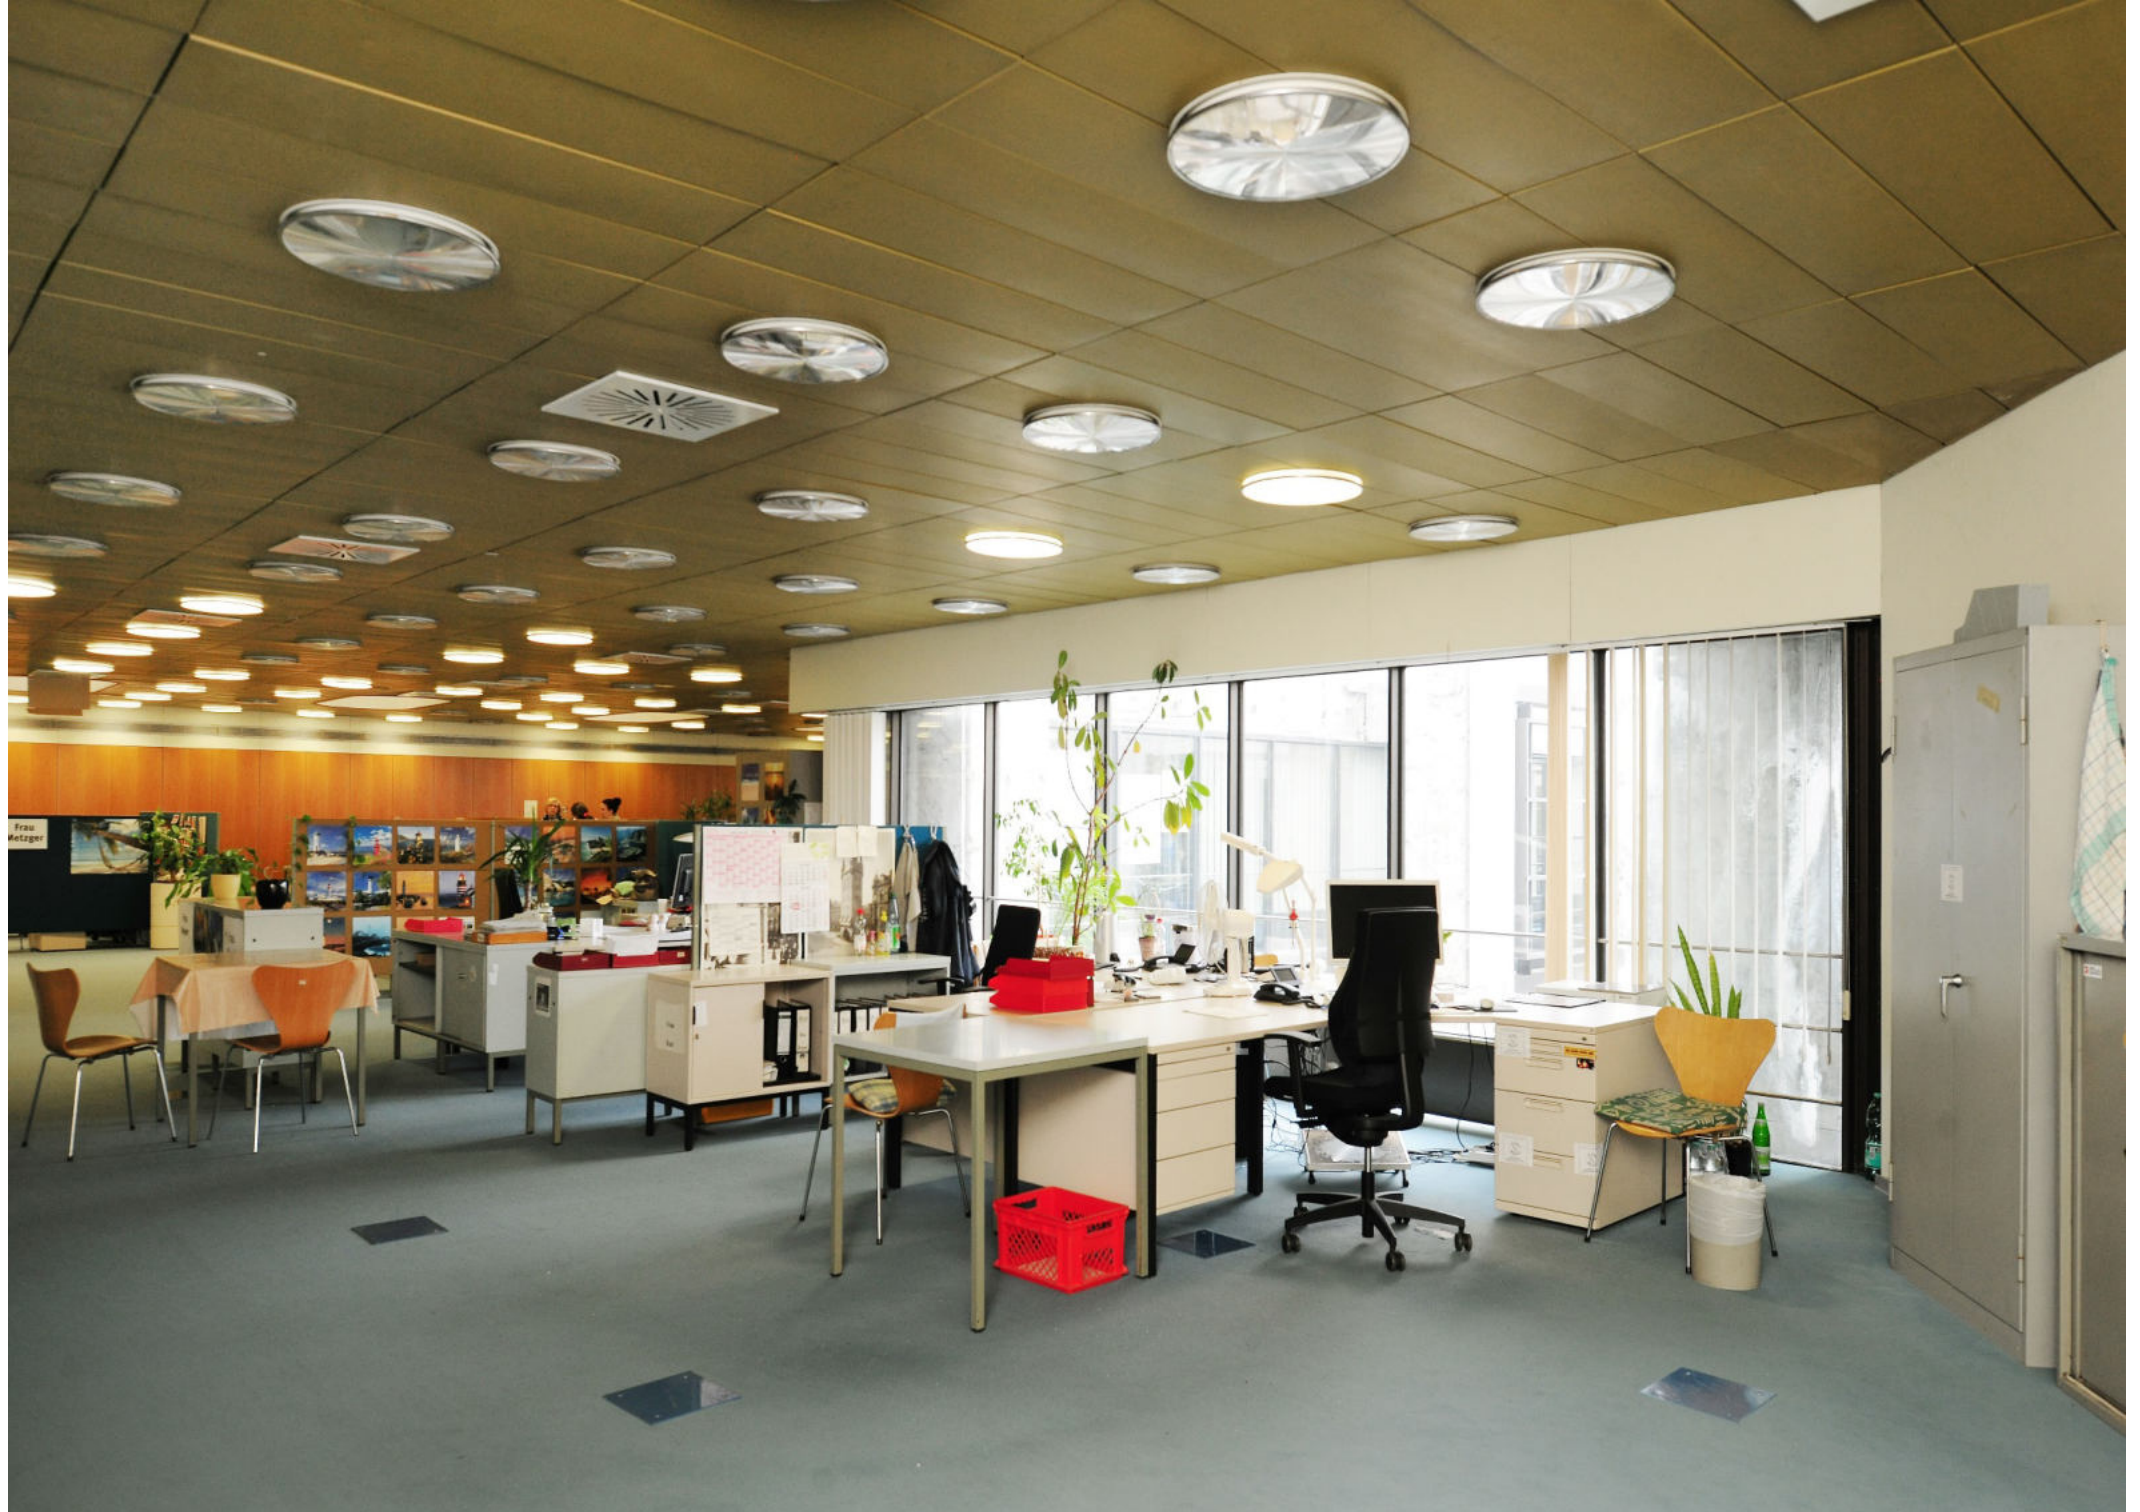
Bestandsfoto 5. Obergeschoss Nutzung als Großraumbüro

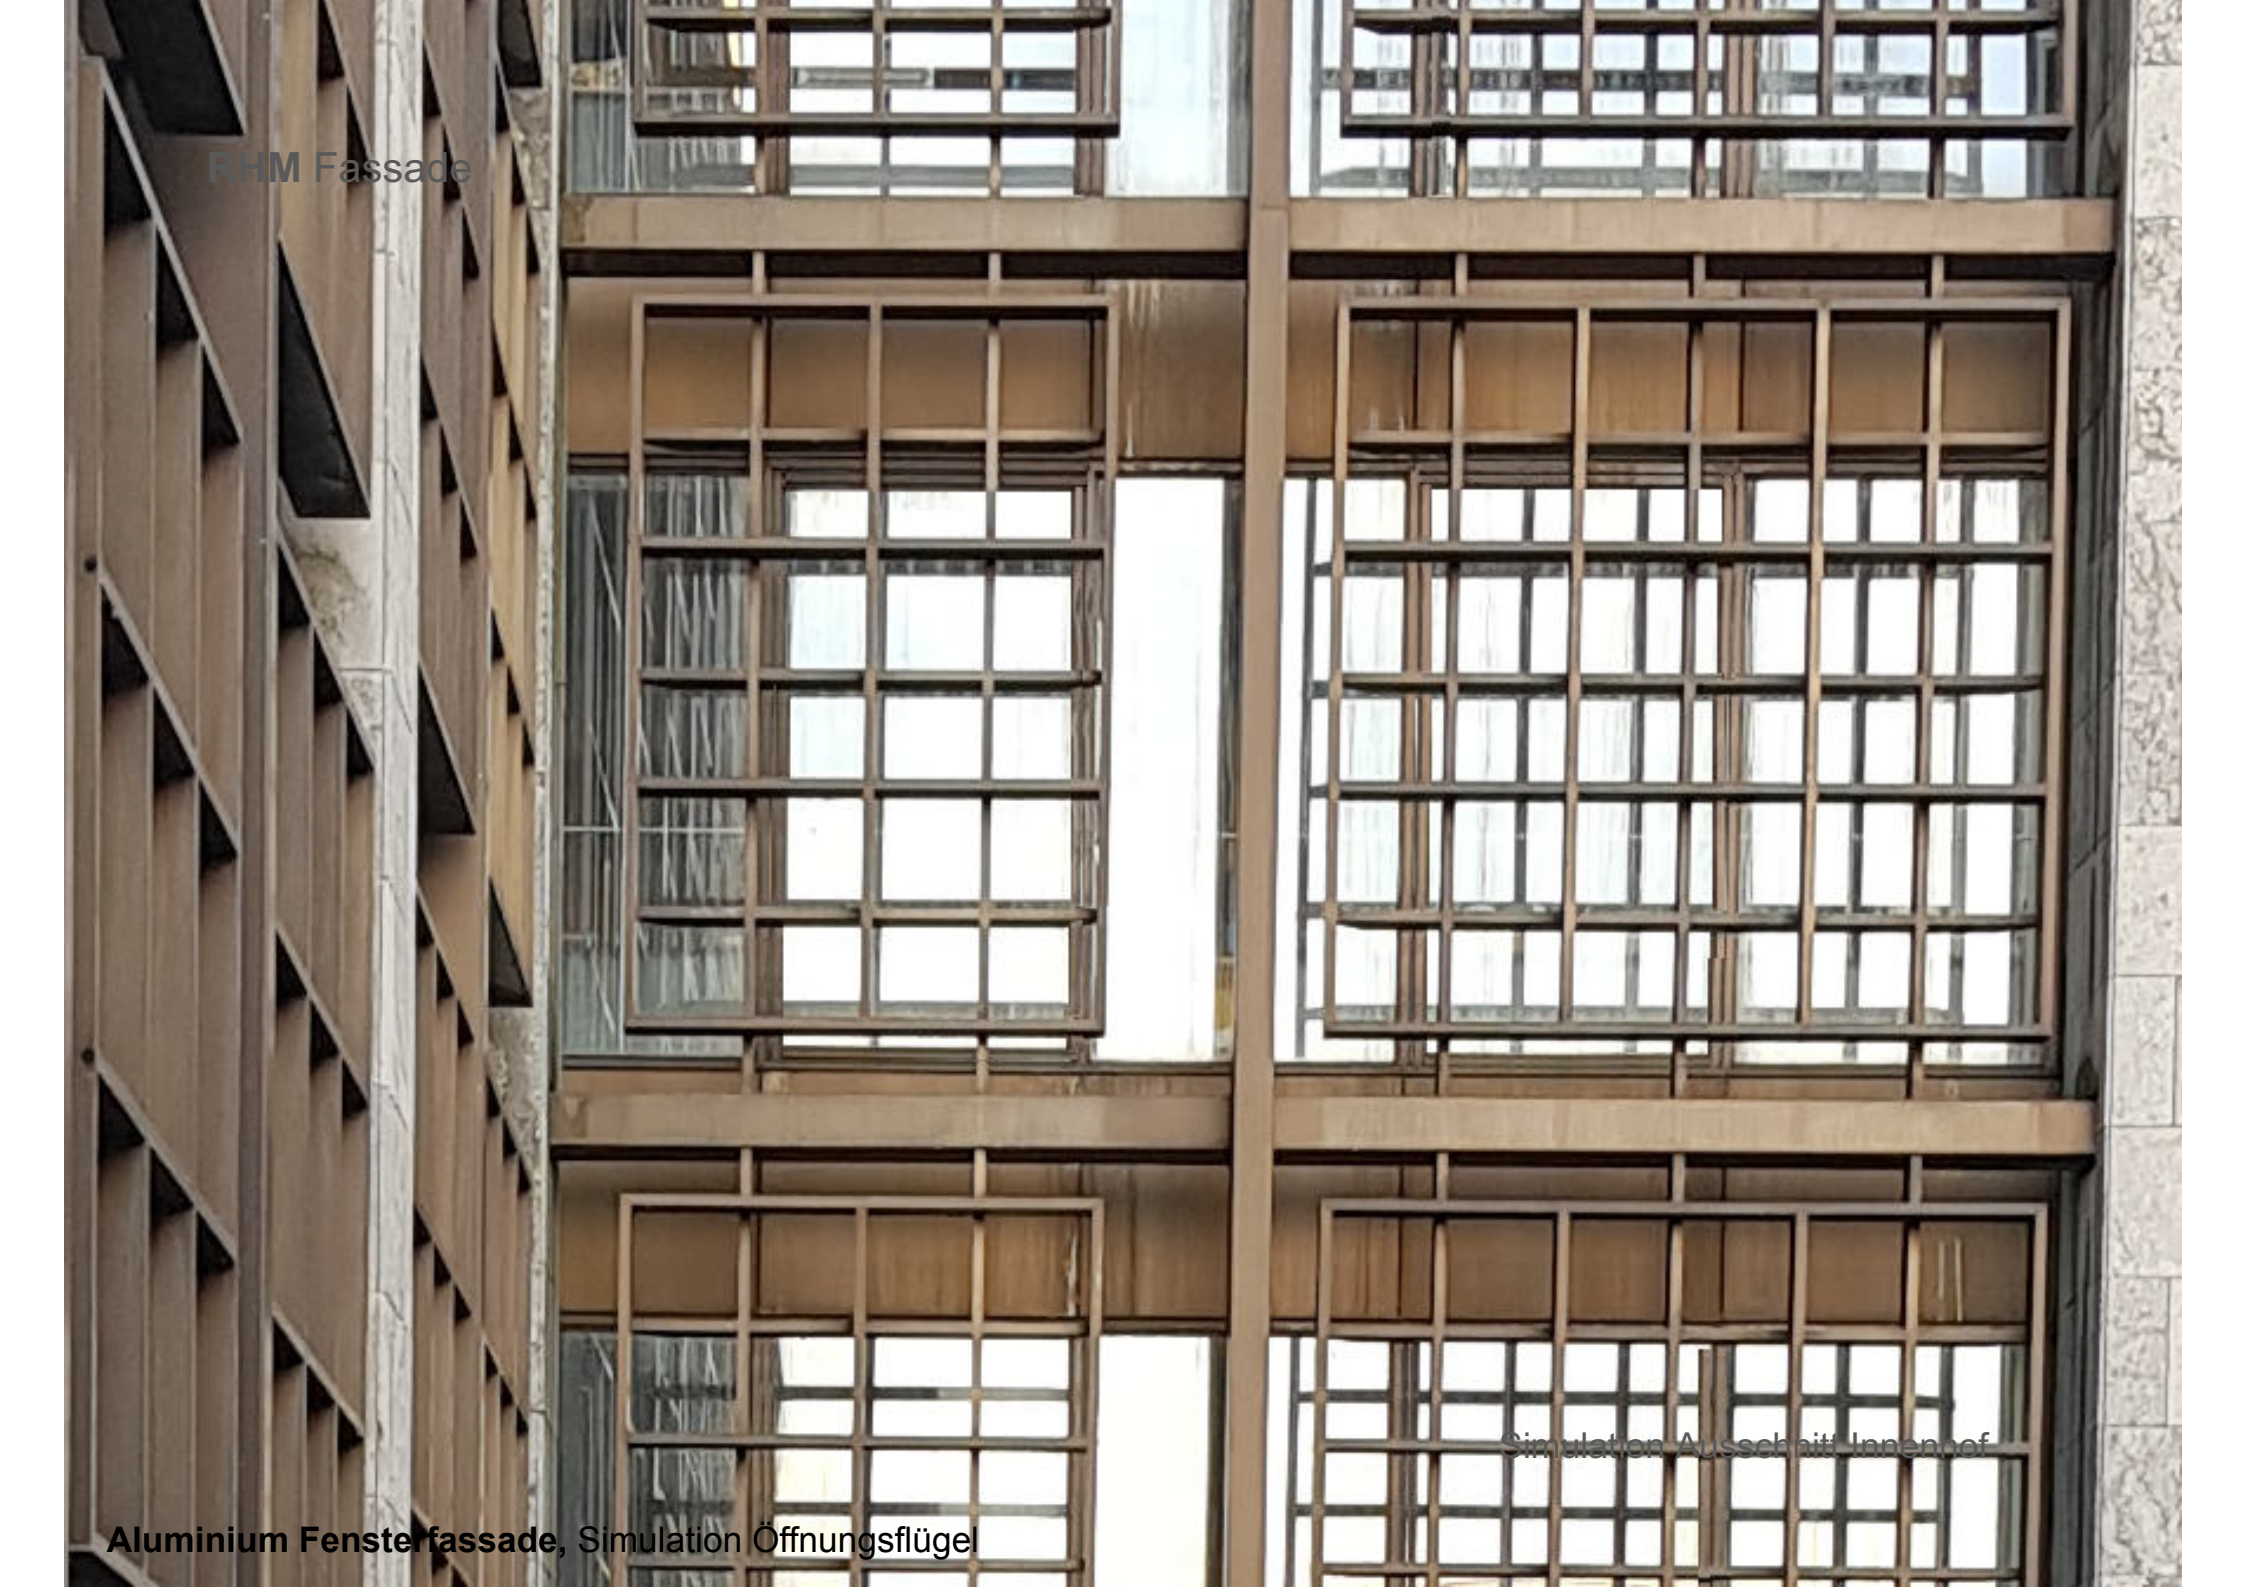
Aluminium Fensterfassade, Simulation Öffnungsflügel

Simulation Ausschnitt Innenhof

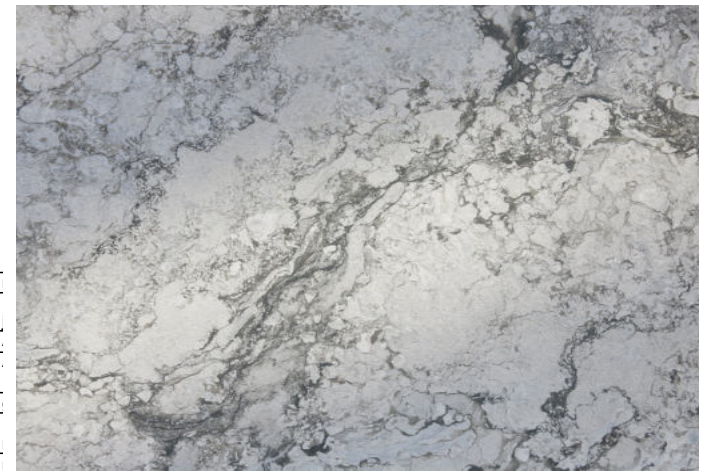
Originalbestand Porsgrunn unveränderter Bestand	Grigio Bottarga Moser & Moser

Denkmalpflegerische Belange	Erhaltungsgebot	erfüllt	nicht erfüllt (bzgl. Substanz)
	Materialgerechter Ersatz	n.n.	ja
	Fugensbild	erfüllt	Änderung gem. Regelwerk
	Detailausführung	keine Änderung	Anschlüsse in Abhängigkeit Gebäudekontur
	Erscheinungsbild	bauezeitliche Gestaltung	geänderte Optik, geänderte Kubatur
	Konservierung	Risse, Ergänzungsmaterialien gealtert, mit Reperaturspuren	nein
	Alterungsspuren		nein
	Substanzerhalt	ja	
	Genehmigungsfähigkeit	ja	
	Verfügbarkeit für Reparaturen	nicht verfügbar (seit 2019) Quelle: Schreiben von norstone 24.0.2020 an Eccoss	verfügbar, Steinbruch bietet ausreichend Kapazität (19.05.20, Frau Moser)
Verfügbarkeit	nicht verfügbar (seit 2019)	verfügbar, Steinbruch von 35ha bietet ausreichend Kapazität für spätere Renovierungen, auf lange Sicht (19.05.20, Frau Moser)	
Bautechnik / Bauphysikalische Belange		keine Zulassung, Prüfung liegt vor	bauaufsichtliche Zulassung vorhanden

Zulassung/ Zertifizierung Material		
	Zulassung Herstellung/ Montagetechnik	Kein Nachweis über Standsicherheit, entspricht nicht gültigen gesetzlichen, technischen Normen und Regeln	
	Physikalische Eigenschaften/ ENEC (Wädä, Ausnahme §24)	Biegefestigkeit 8,6/ 7,8 MPa, Ankerausbruchslast 955/1179 N (Werte: Prüfung von Bestandsplatten 2017, 1996)	Rohdichte 2742 kg/m3, Wasseraufnahme 0,16 g/(m2s0.5)/ 0.04%, Druckfestigkeit 12,1 MPa, offene Porosität 0,19%, totale Porosität 0,38%, Frostbeständigkeit: Änderung mittlere Biegefestigkeit - 8,14%/12 Wechsel
	Detailausführung/ Gebäudekontur		
	Legende

Fassadenmaterial		
	Dämmung		
	Stahlbeton		
	VK alt: Vorderkante Bestandsfassade		
Referenzobjekte		Vegrößerung Gebäudekontur (Gutachten Nr. 2893 008/2017 IFFT, S.76) Bürokomplex in Aarhus / Dänemark (Fertigstellung 2015) Architekten C.F. Møller/Kopenhagen	
Gestaltung/ Ästhetik	Materialtreue / Erscheinungsbild	Oberfläche geflinitet	Oberfläche sandgestrahlt

Farbigkeit	original	dunkelgrau, helle und beige Einschlüsse
	Alterungsfähigkeit/ Patina	ja	ja, keine Patina
	Öffentl. Akzeptanz		
Wirtschaftlichkeit	Herstellungskosten Gebäudeunterhalt/ Reparaturfähigkeit	eingeschränkt, Repratur nicht möglich	
	Förderfähigkeit	(ja)	
	Nachhaltigkeit	ja

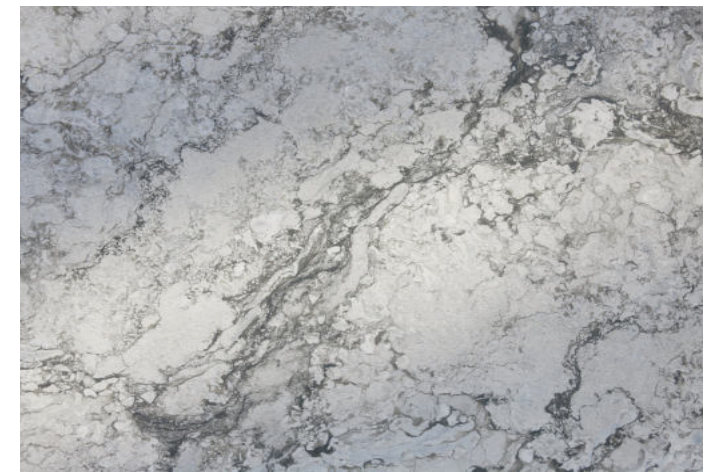
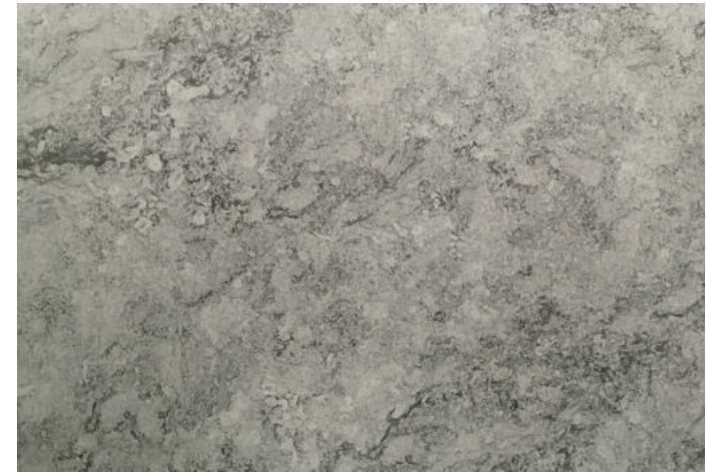
Originalbestand Porsgrunn unveränderter Bestand	Keramik Feinsteinzeug Optik Porsgrunn Flandre
Denkmalpflegerische Belange	Erhaltungsgebot	erfüllt	nicht erfüllt (bzgl. Substanz)
	Materialgerechter Ersatz	n.n.	nein
	Fugenbild	erfüllt	Änderung gem. Regelwerk
	Detailausführung	keine Änderung	Ecksituation durch Formteil möglich (Schnitt auf Gehrung), simuliert Plattenstärke Naturstein
	Erscheinungsbild	bauezeitliche Gestaltung	geänderte Optik, geänderte Kubatur
	Konservierung	Risse, Ergänzungsmaterialien gealtert, mit Reperaturspuren	ja, andersartig als Naturstein
	Alterungsspuren	mit Reperaturspuren	nein
	Substanzerhalt	ja	nein
	Genehmigungsfähigkeit	ja	nein
	Verfügbarkeit für Reparaturen	nicht verfügbar (seit 2019) Quelle: Schreiben von norstone 24.0.2020 an Eccoss	verfügbar
Bautechnik / Bauphysikalische Belange	Verfügbarkeit	nicht verfügbar (seit 2019)	verfügbar
	Zulassung/ Zertifizierung Material	keine Zulassung, Prüfung liegt vor	ISO-Zertifizierung

Zulassung Herstellung/ Montagetechnik	Kein Nachweis über Standsicherheit, entspricht nicht gültigen gesetzlichen, technischen Normen und Regeln	
	Physikalische Eigenschaften/ ENEV (WäDä, Ausnahme §24)	Biegefestigkeit 8,6/ 7,8 MPa, Ankerausbruchslast 955/1179 N (Werte: Prüfung von Bestandsplatten 2017, 1996)	Wärmedämmung gem ENEV möglich, Lotuseffekt, Photokatalyse gegen Nox-Stickoxide, CO2
	Detailausführung/ Gebäudekontur

Gestaltung/ Ästhetik	Legende		
	Materialtreue / Erscheinungsbild	Oberfläche geflintet	nicht materialgerecht/ weicht ab durch fehlende Varietäten
	Farbigkeit	original	dunkelgrau/ helle Einschlüsse
	Alterungsfähigkeit/ Patina	ja	nein
Wirtschaftlichkeit	Öffentl. Akzeptanz		
	Herstellungskosten Gebäudeunterhalt/ Reparaturfähigkeit	eingeschränkt, Repratur nicht möglich	Hohe Langlebigkeit, Reparatur nur durch Austausch möglich, fehlende Langfristerfahrung, mechanische Belastbarkeit?

Förderfähigkeit	(ja)	nein
	Nachhaltigkeit	ja	nein

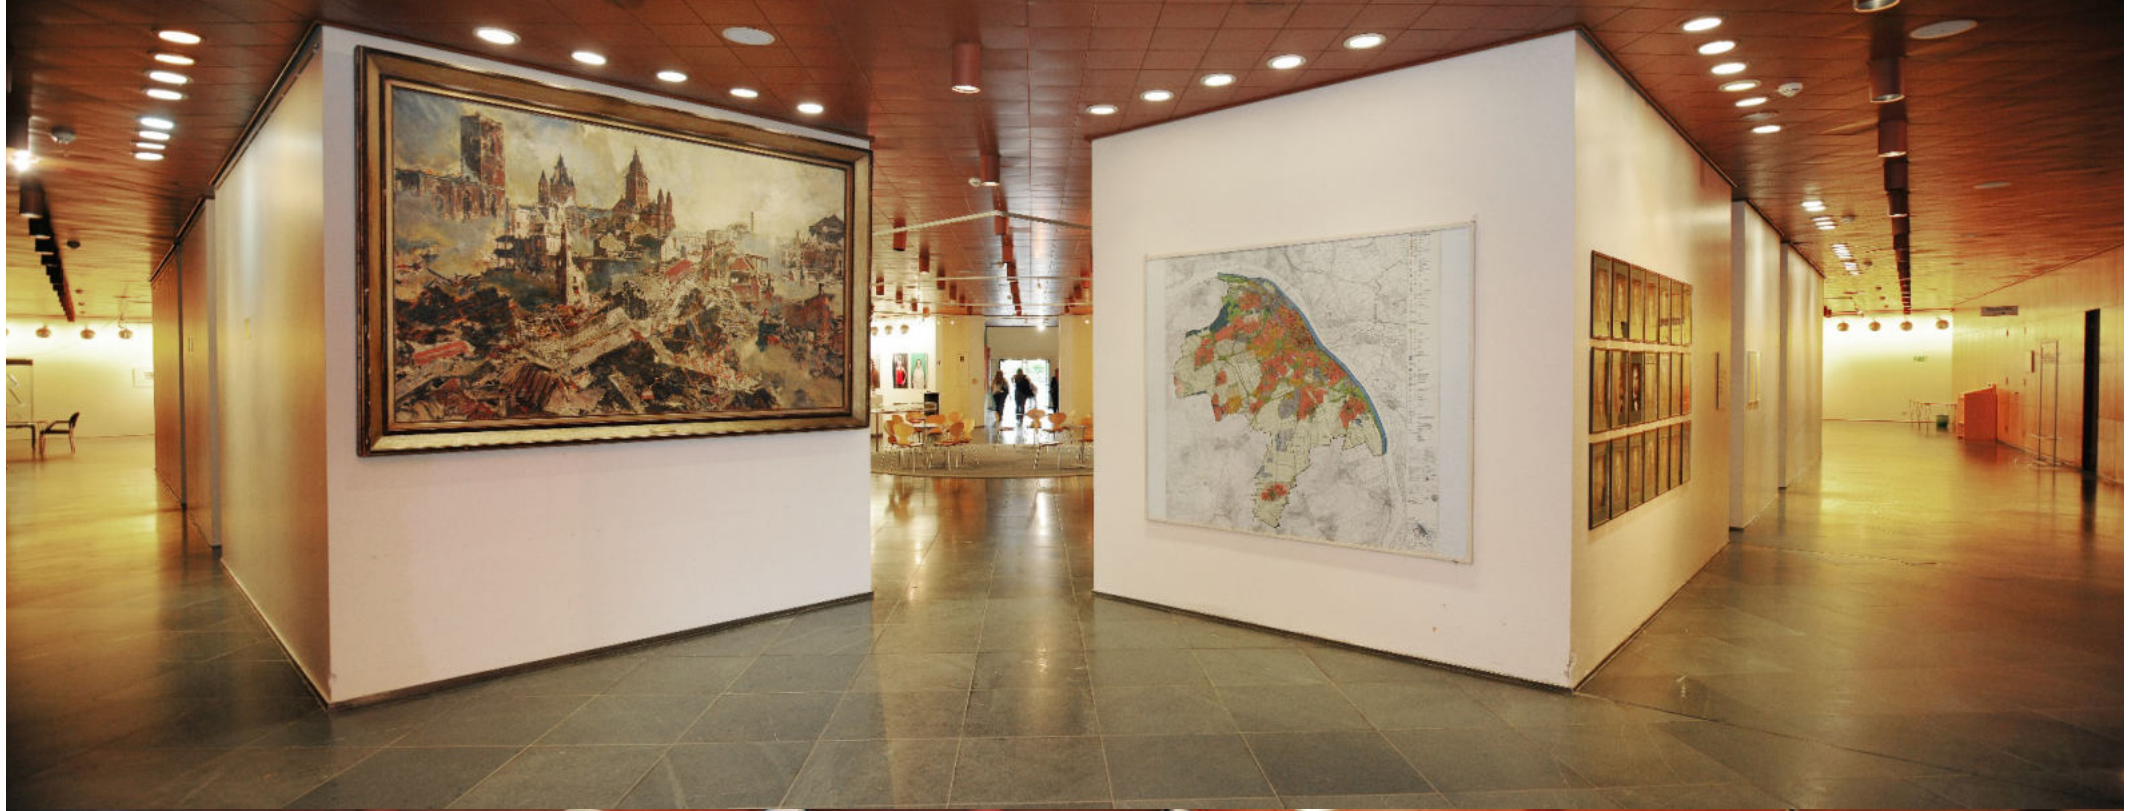
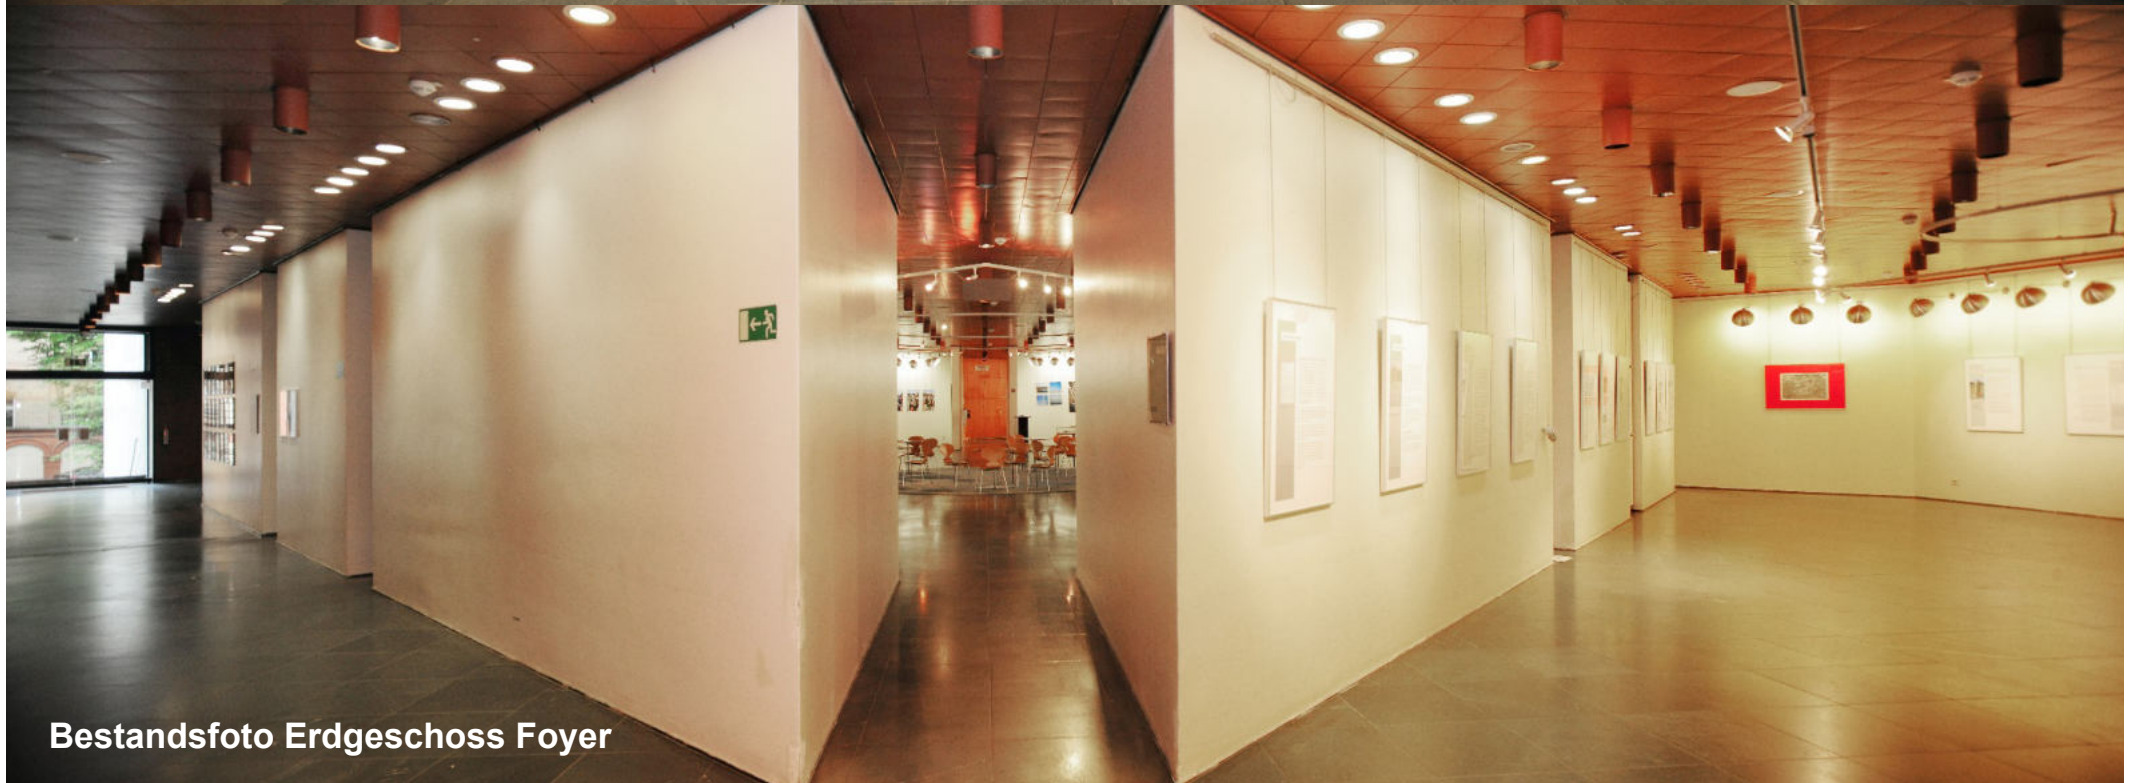
Bestandsfoto Erdgeschoss Foyer
