Sanierung Rathaus Mainz

**Präsentation Sanierungsbeirat 5.Sitzung
am 07.09.2020**

**Das Mainzer
Rathaus**

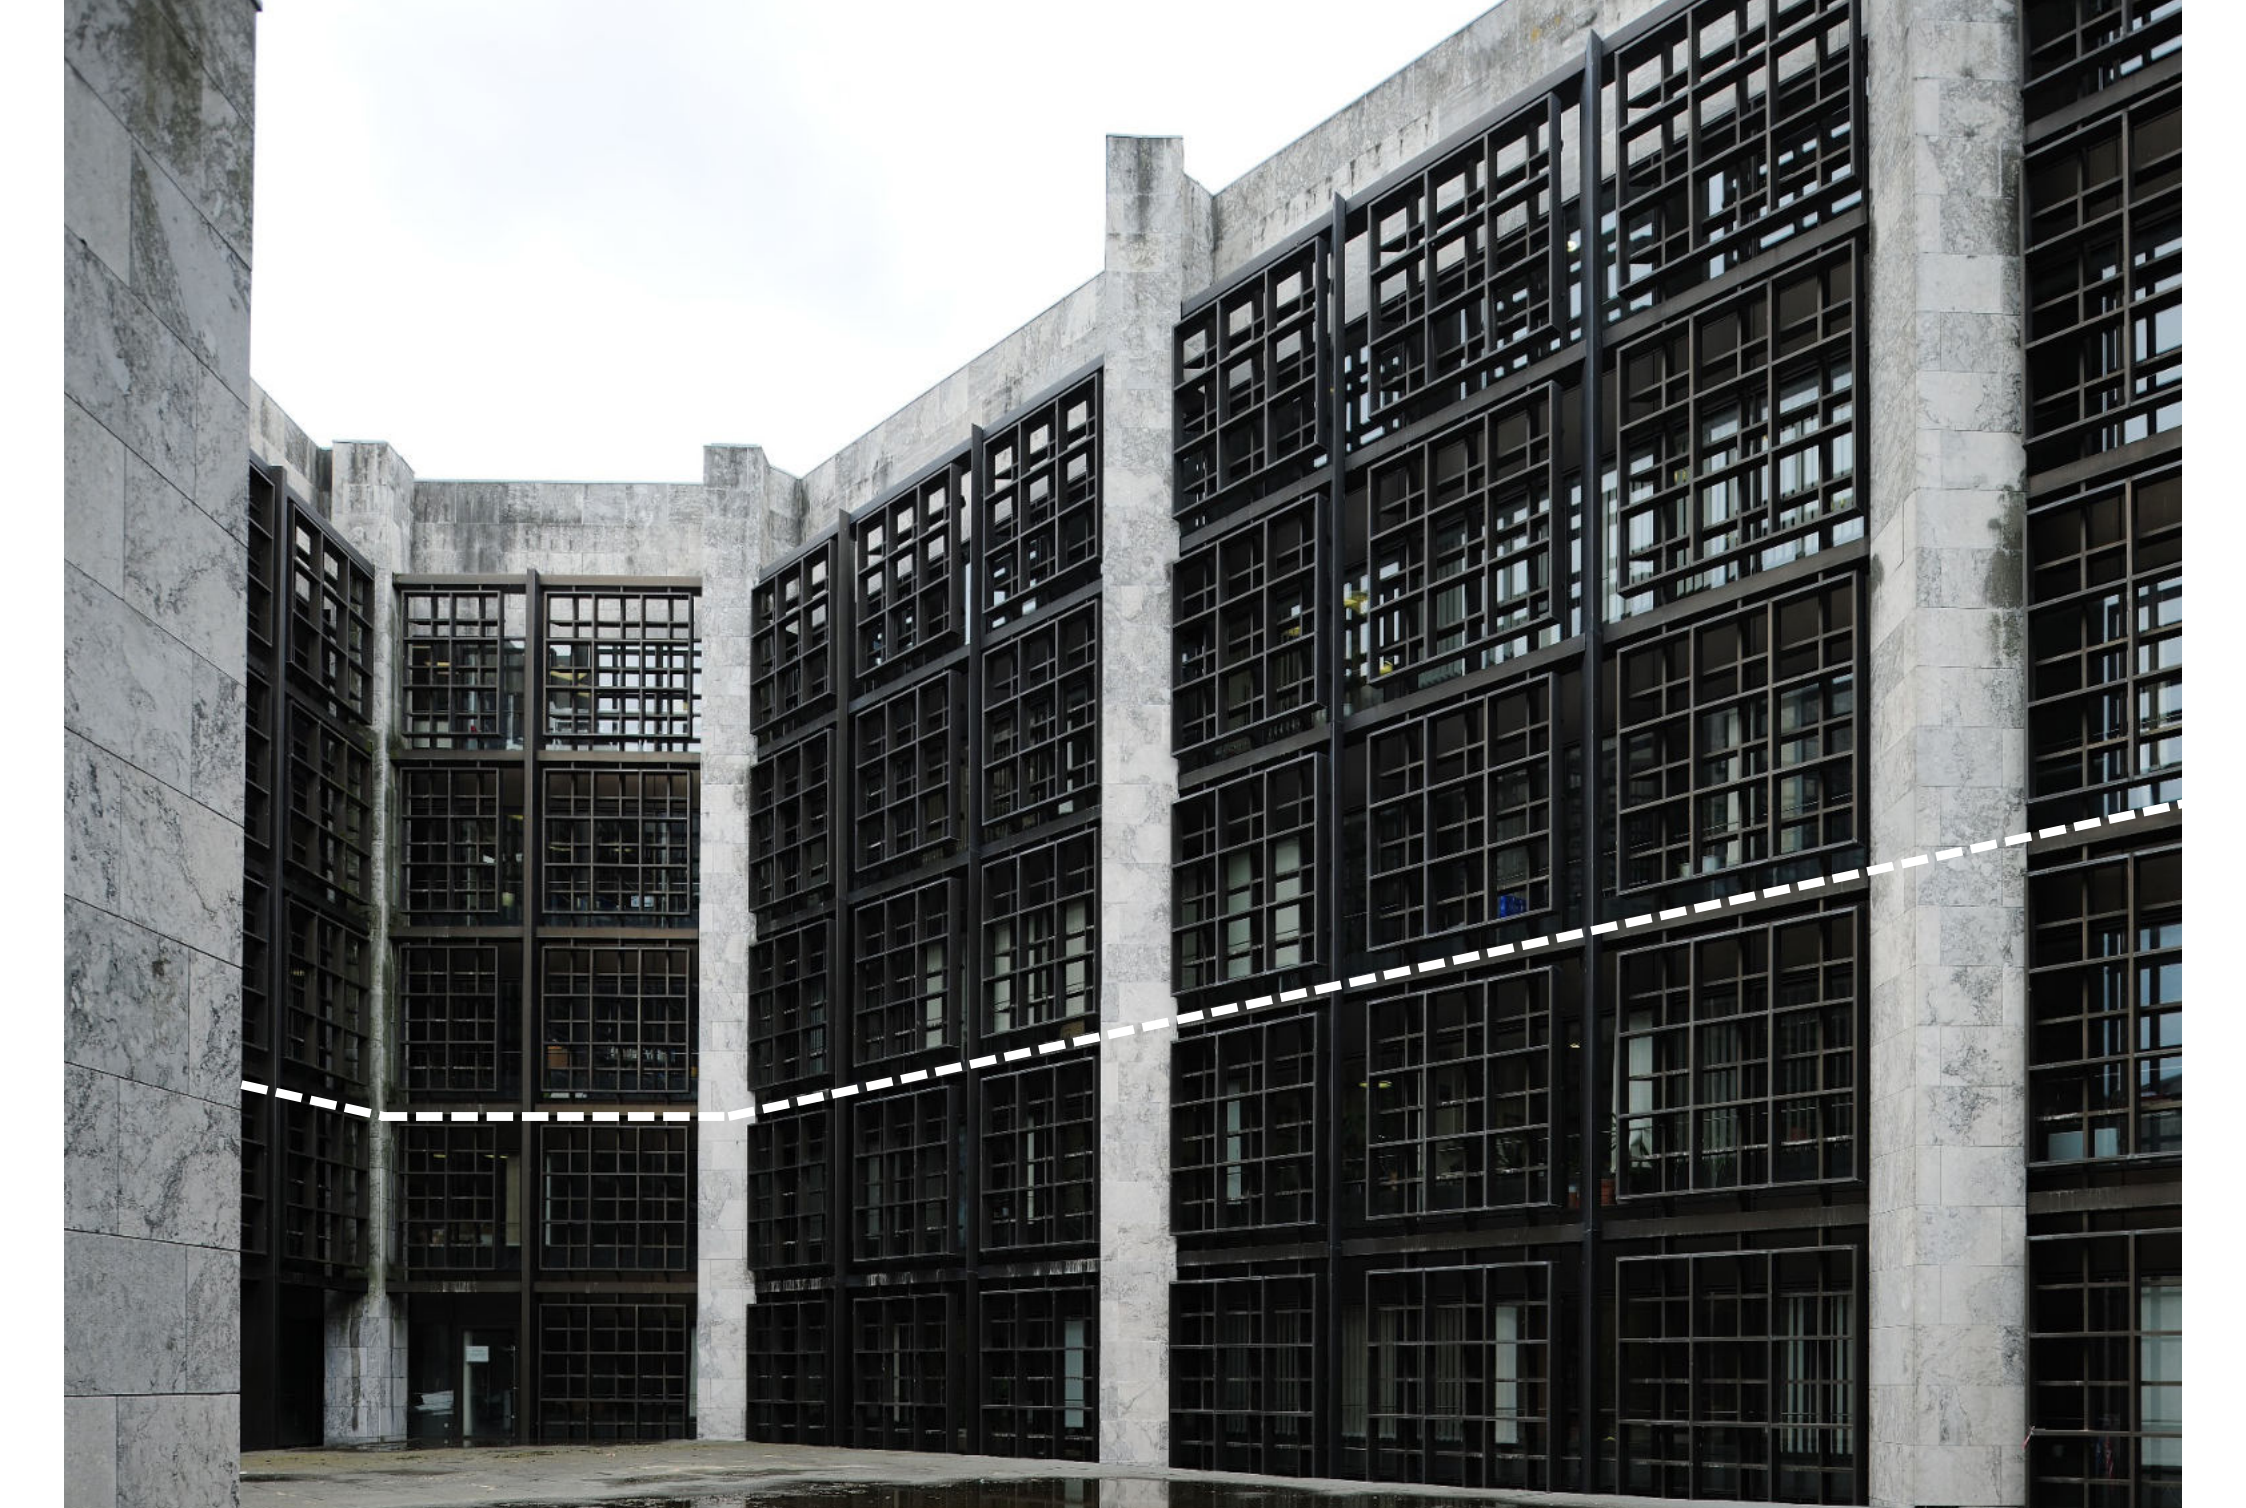
Bürgerforum im 1.OG, volumetrisches Abbild, Glasdach auf Ebene 02 Stand 09.2020

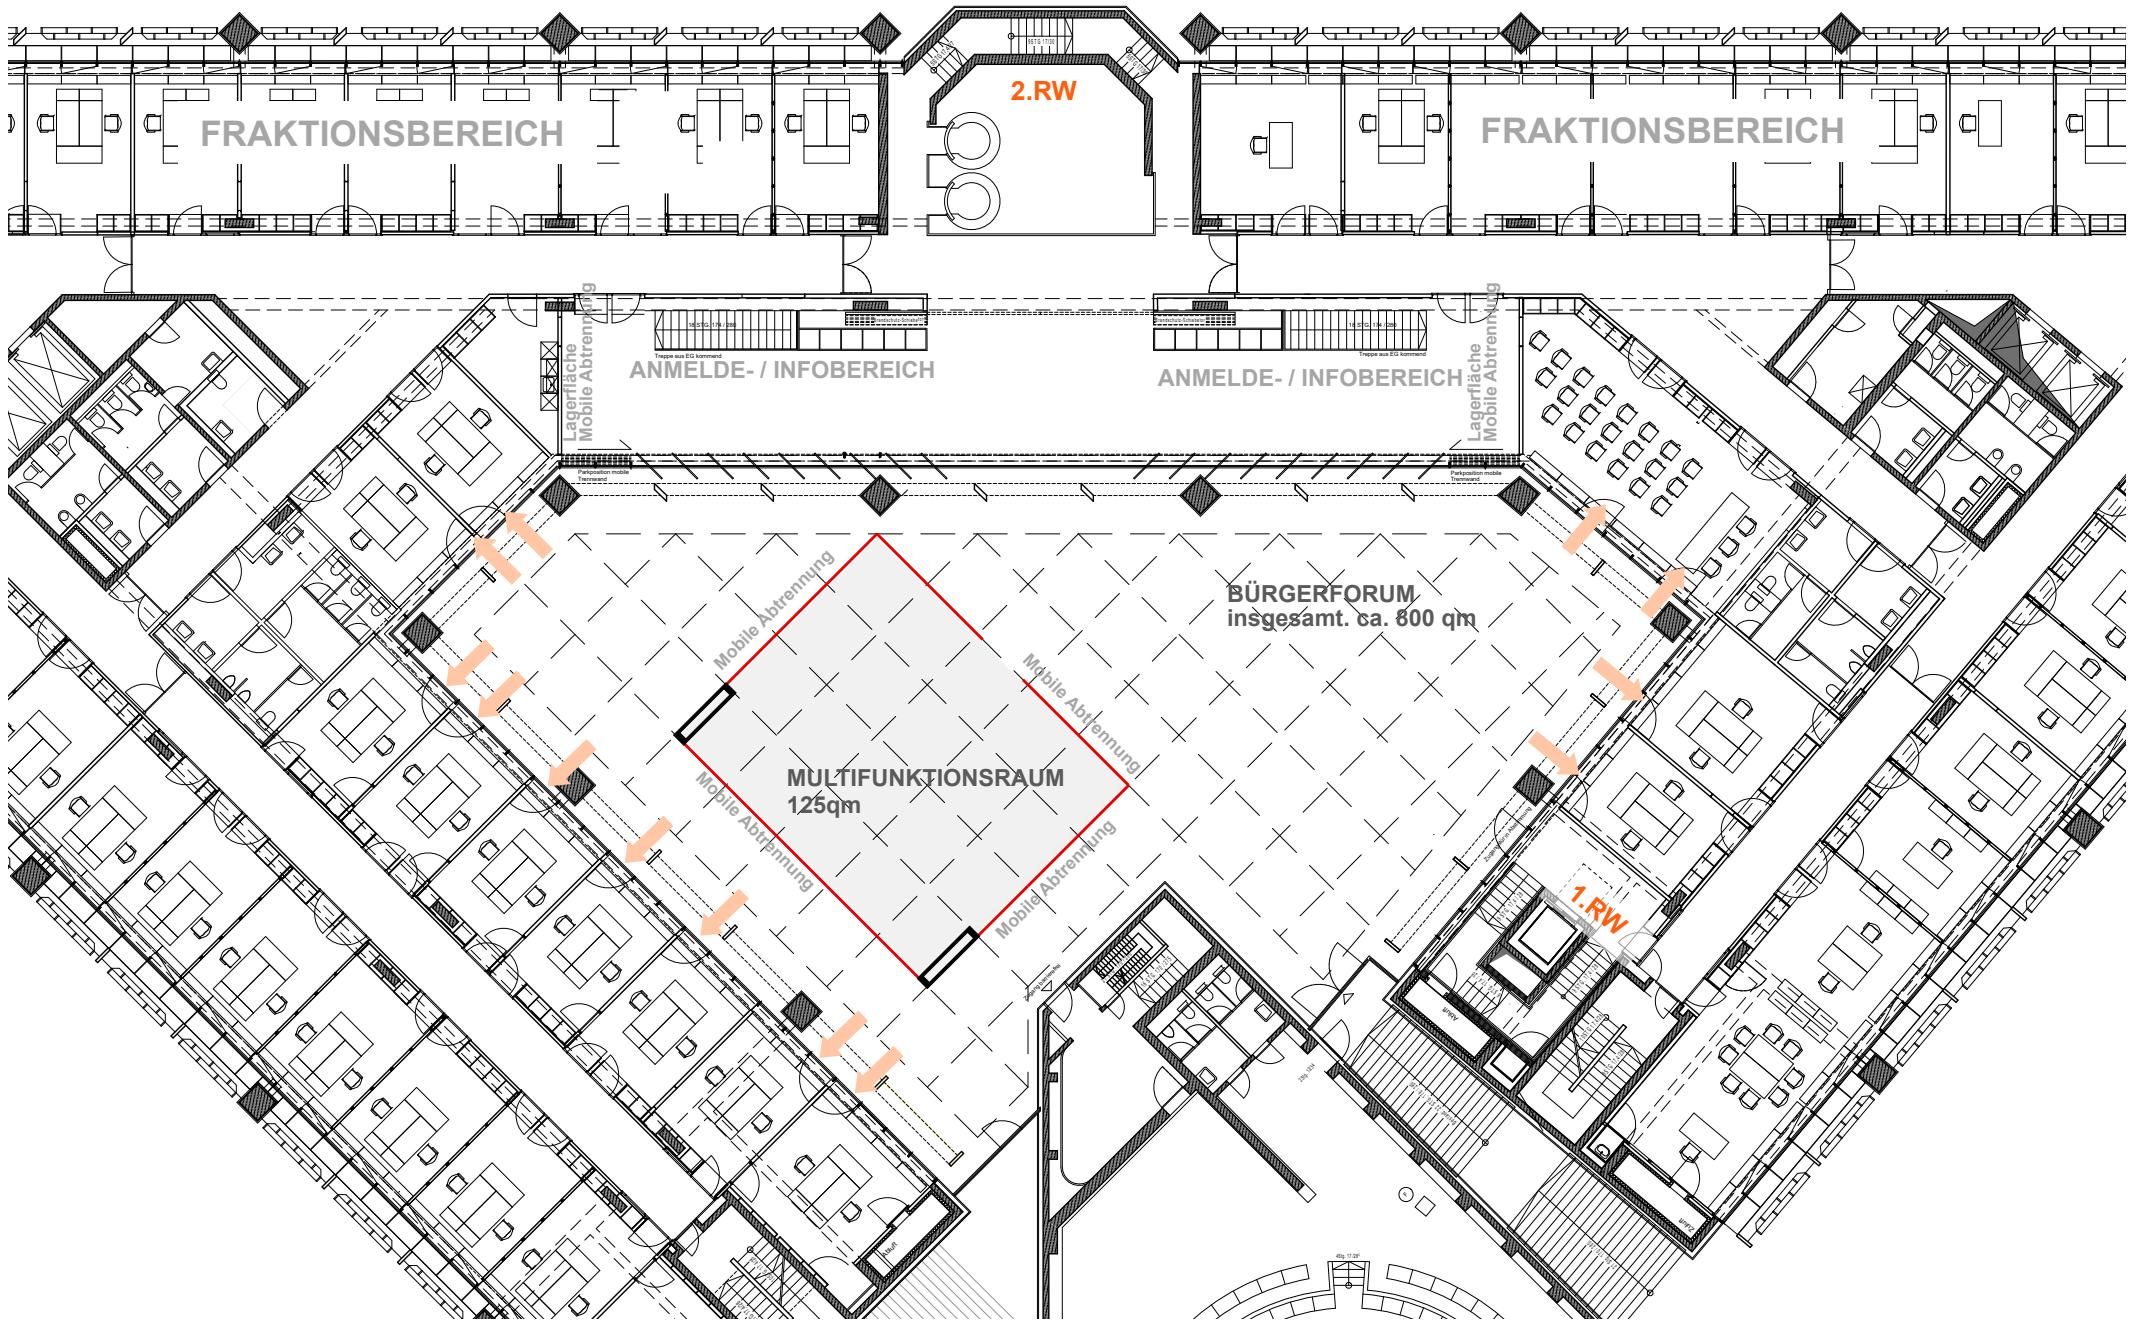
Bürgerforum Grundriss V1 Multifunktionsraum Stand 09.2020

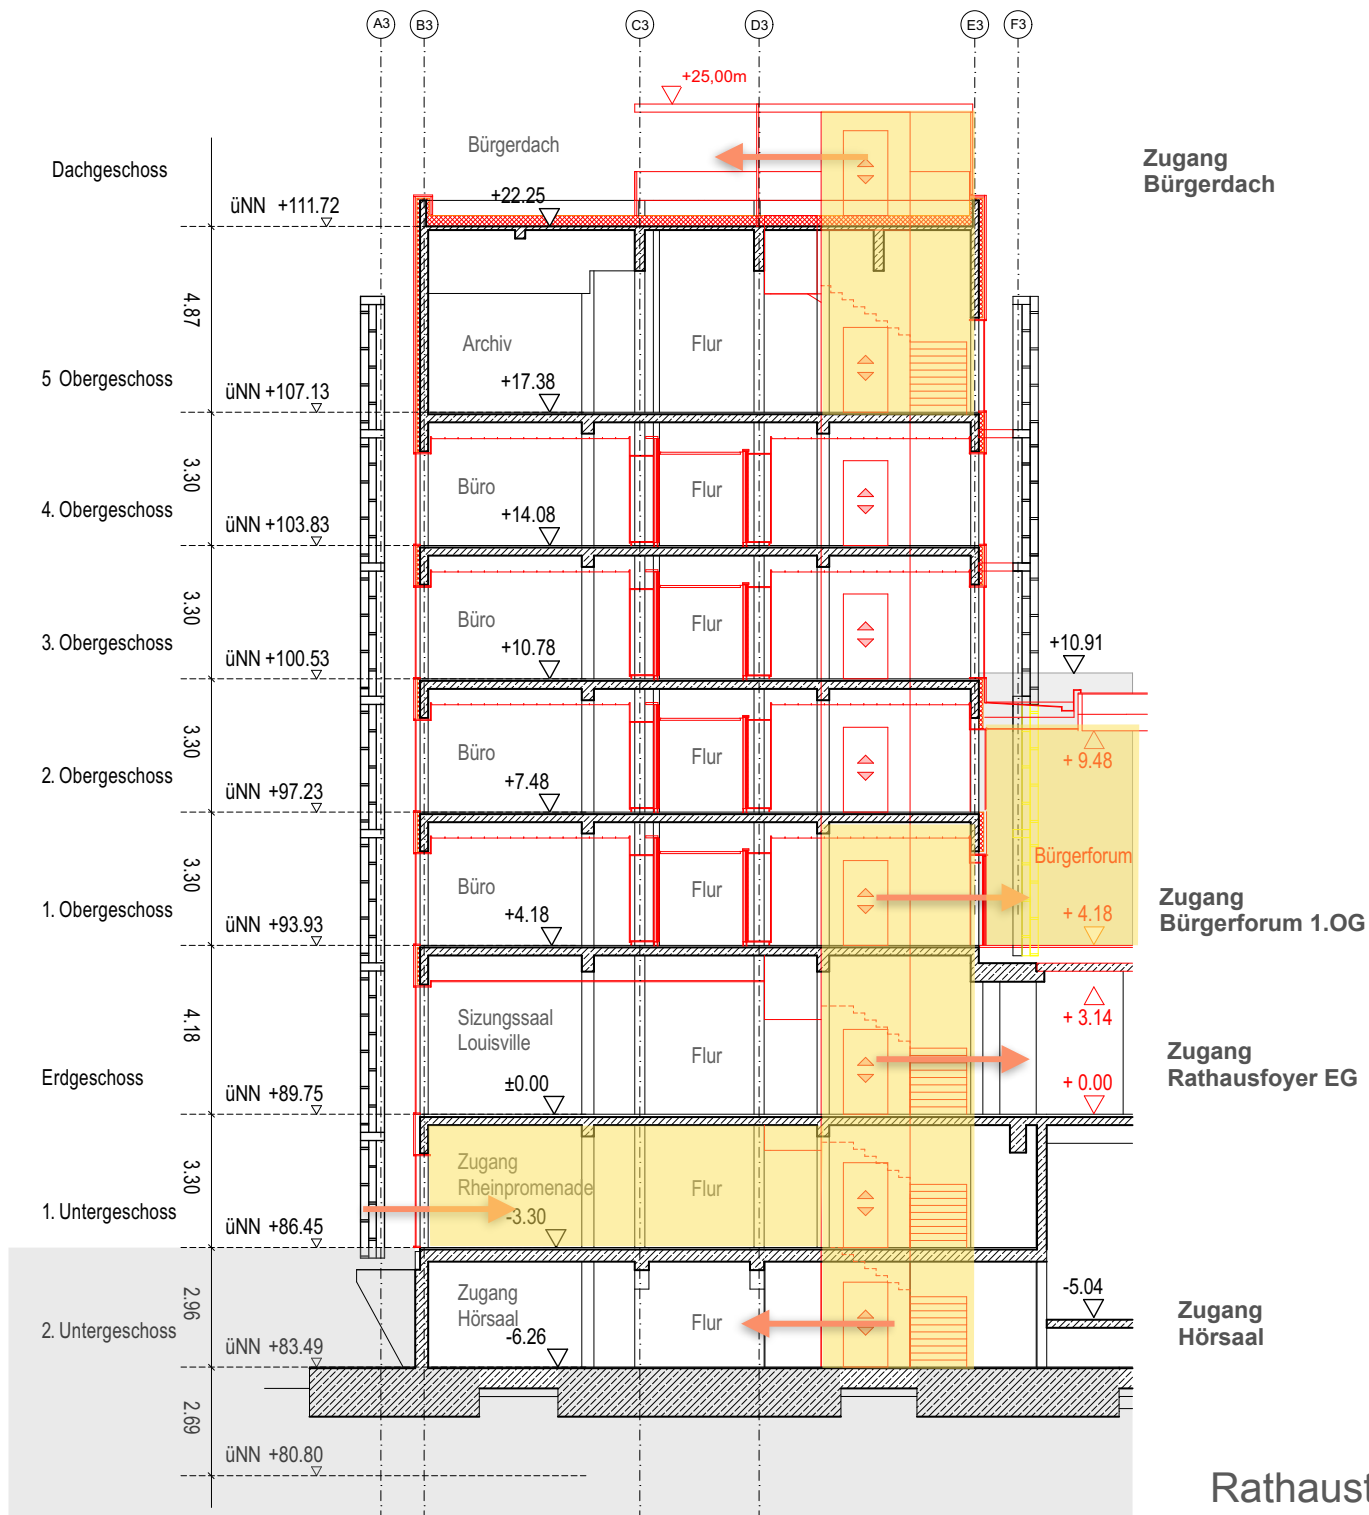
Beispielgrundriss 1.OG Zugang Bürgerforum

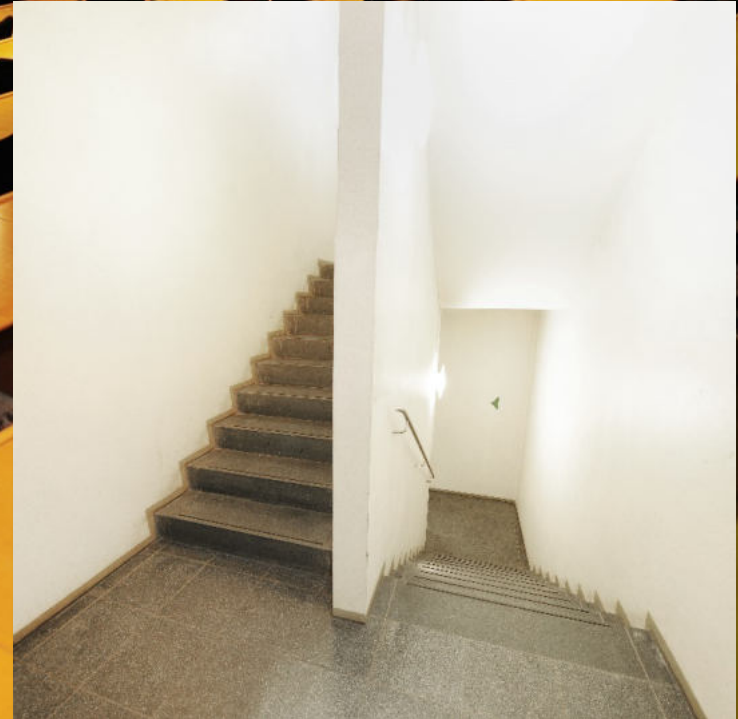
Hörsaal 2.UG, bauzeitliche Erschliessung

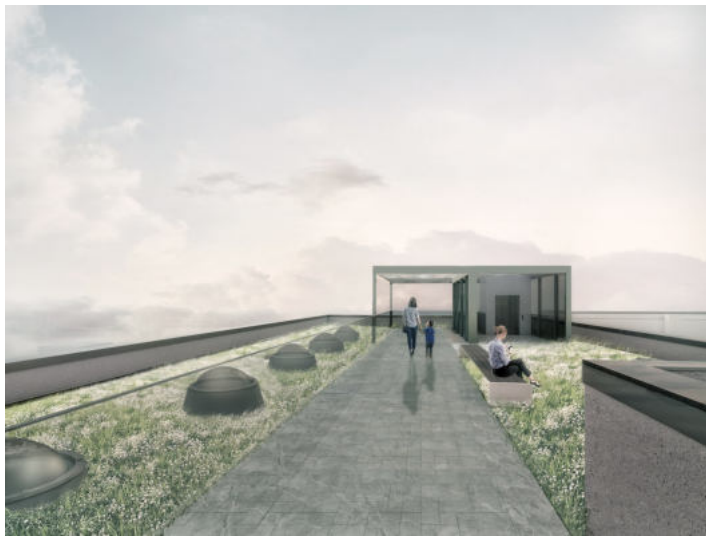
Perspektive auf Dachniveau

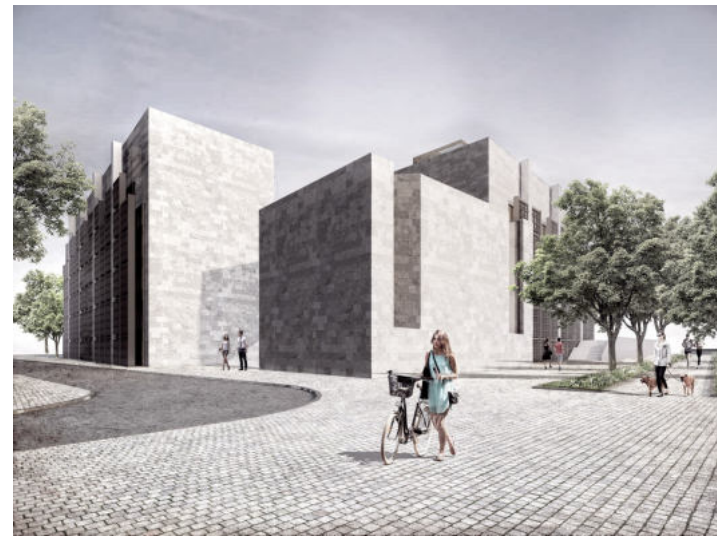
Perspektive von der Rheinebene
